1986年9月23日、北海道空知管内北村から美唄市を通過した小規模擾乱による被害調査報告

北大理学部 菊地 勝弘・小林 文明

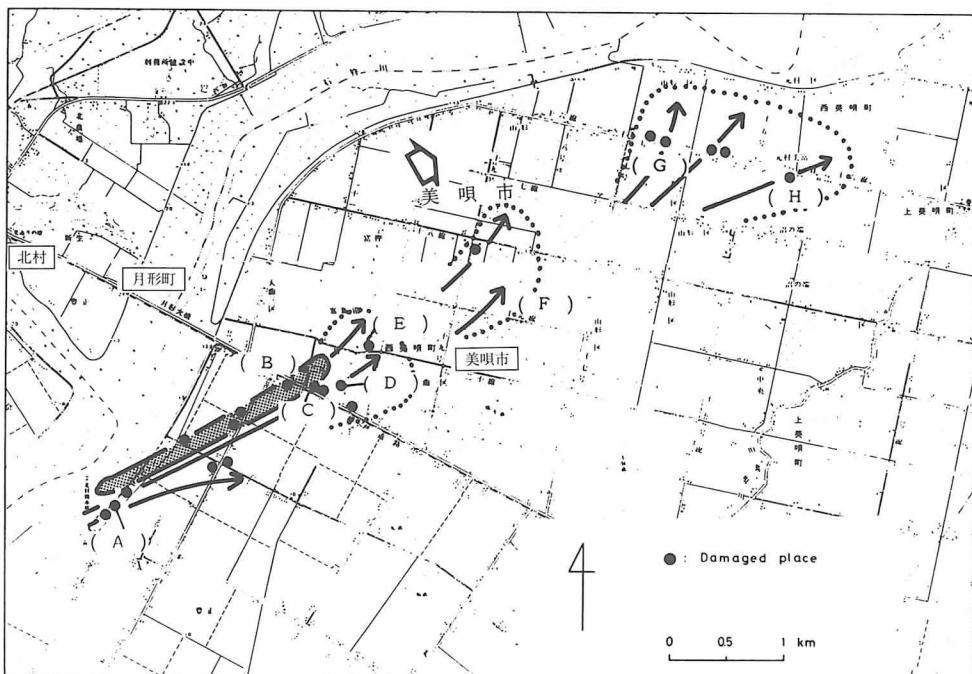
今回の調査によって作成された被害地図は別図のとおりである。被害箇所が黒丸で示され, 被害物の飛ばされた方向, また周囲の状況から推定した風の流線を矢印で示してある。また, 影の領域が最も被害の大きかった所 (F 1 から F 2) であり, ライン状に集中していることがわかる。点線で囲まれた領域が F 0 から F 1 の被害が発生した地域である。

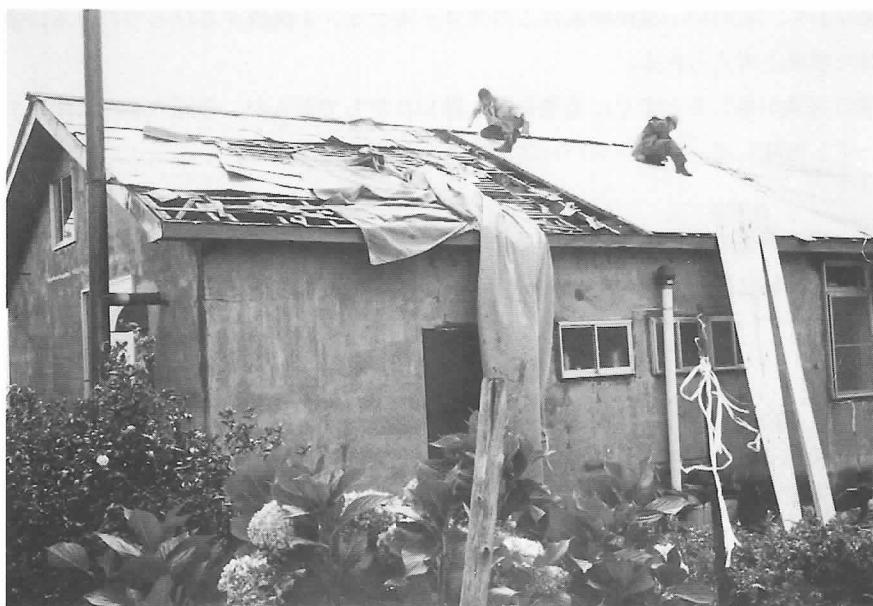
(A)

図中 A から H までの被害状況を写真で示し, 以下経路順に簡単に説明しておく。最初の被害の発生地点に当る A では, 住宅の屋根 (写真 A) がほぼ全壊したのを始め, 両隣の家にも納屋

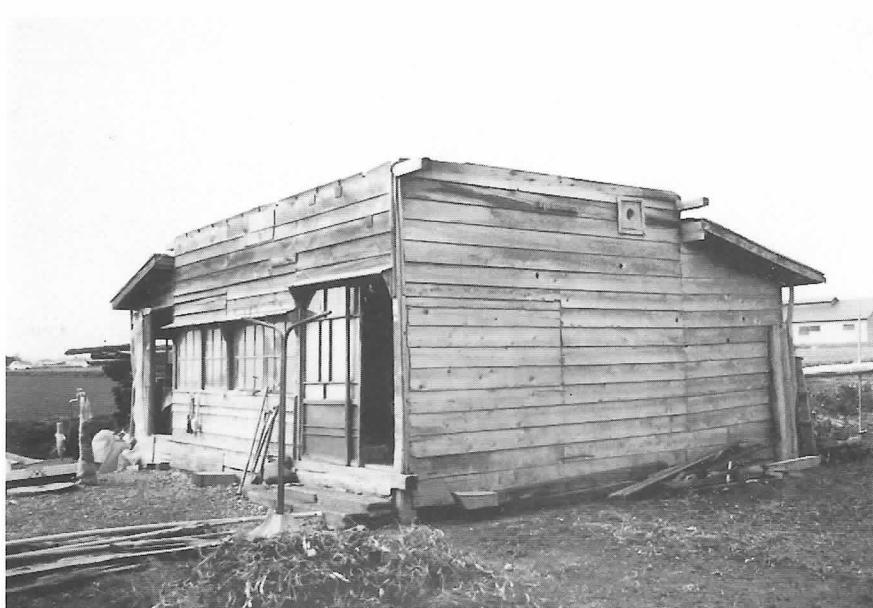
(B)

や屋根の一部に被害が出た。B, C両地点は今回最も被害の大きかった所であり、ここでは住宅の屋根が半壊した他、写真Bに示した小屋の屋根（ 3.6×5.4 m）が100 m近く北へ飛ばされた。同様に写真Cの住宅の屋根も半壊し、そのトタン（ 5.0×2.4 m）が北東方向約200 m先にある林（写真D）にまで飛ばされた。この長さ300 mにわたる林の中にも、数本の木が倒れた所（写真D中矢印）が5箇所見い出された。写真Eからその倒れ方は良くわかるし、写真Fのような特徴的な倒れ方を示した稲の被害も広い範囲で確認された。このような植生の被害状況は風向を推定する上で重要な資料になる。A点から約6 km離れた美唄市内にも、防風板の一部破損（写真G）や、倉庫のシャッター（ 3.6×3.6 m）が折り曲げられた（写真H）他、数箇所で被害が確認された。
