国道230号線無意根大橋付近の地滑りについて

A landslide near the Muine-Oohashi (Bridge) on the national highway route 230, Sapporo

渡辺暉夫

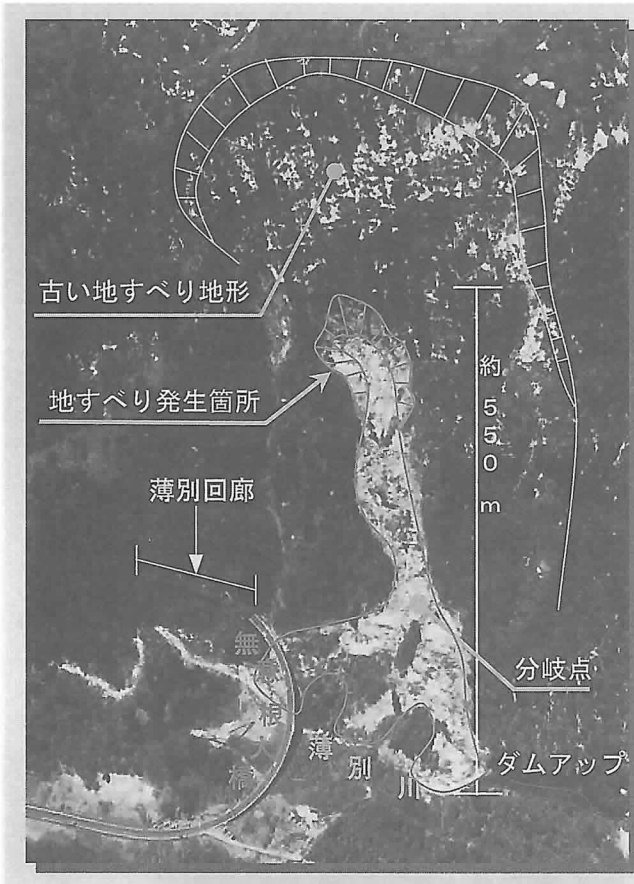
図3

地滑り地は図1に示す、無意根大橋の南であって、薄別川をはさんで北側が地滑りによる緩斜面であるのに対して、急斜面となっている(図1)。地滑り発生までの雨量と融雪水量(観測地)は図2に示した。4月20日から日雨量50mmを越える日が5日もあり、融雪水量も1日50mm以上の日が3日続いている。5月に入ってから融雪水量は500mmを越え、5月12日には100mmを越える日雨量があった。こうした条件下で地滑りは発生している。図3と4には地滑り地の全体像と無意根大橋付近の崩積土の移動の状態を示した。

- 崩壊地には多量の崩積土が残された。
- 崩積土は斜面下部ほど厚く堆積している可能性がある。
- 崩積土は多量の水を含み泥濁化している。
- 滑落崖（発生源）から湧水が流れ込んでいる。
- 滑落崖の後退、拡大が予想される。
- 未崩壊地は尾根地形で珪化した硬質な地層が分布する。
- 崩壊地は沢地形で粘土化した地層が分布する。
- 崩壊地の後方には古い地すべり地形が認められる
- 今回の崩壊地では、過去にも同様な箇所での崩壊履歴が認められる。

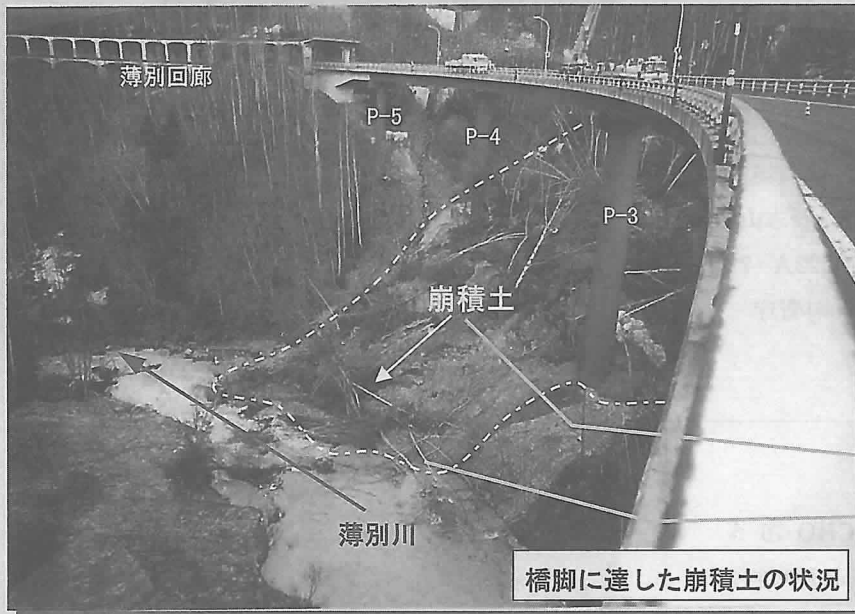
図4

緊急対策の対象箇所

- 多量の水を含み、高含水状態
- 全体が泥濁化（スメクタイトと呼ばれる水を含むと膨潤する粘土鉱物の混入）
- 斜面上部からは水が流入

末端部の洗掘

- 崩積土内の立ち入りは極めて危険な状態で、対処は橋梁の近傍に限られた。
- 薄別川に達した崩積土は薄別川の洗掘を受け不安定化していることから、その再移動を防ぐことが最優先された。

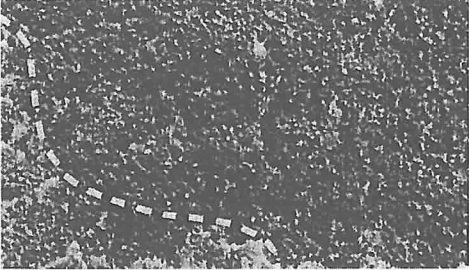
撮影年月日	写真番号	空中写真 (およそ S = 1 : 10,000)
1948年 6 月 29 日 (昭和23年)	M112-53 米軍

今回地滑りを起こした地帯は空中写真の記録図5a、bによれば、すでに1948年に地滑り跡が二箇所(左側が無意根沢、右側が本沢源東頭部)認められる。この二箇所のうち、1964年の空中写真によれば、右側の崩壊地下流が伐採によって裸地になり、崩壊地が拡大していることが確認できる。この場所は今回地滑りを起

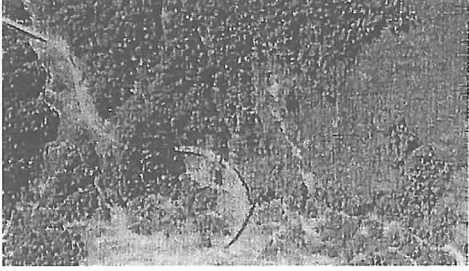
1976年 5 月 (昭和51年)	CHO-76-5 (定山溪地区) C14A-12 国土地理院

こした場所に一致する。1976年には新たな地滑りが本沢に起こっている。そして、2000年5月の空中写真で大規模な地滑りが写し出されている。こうみると、この地域には20-30年ごとに地滑りが発生しているが、伐採が地滑りと関係していた可能性は高い。植生が回復していたと思われる1980年以降でも左側の無意根沢の頭部の地滑りは徐々に拡大しているように見えること、本沢の植生の回復は充分ではなく、1964、1976年地滑りがさらに拡大して今回の地滑りになっていることが指摘できる。変質した岩石地帯での裸地形成が地滑りにどのような影響を与えるのか、今後のデータの蓄積を待つことにする。
