## 2001年芸予地震の呉市を中心とした被害について（速報）

# Earthquake Damage in and Around Kure City due to the Geiyo Earthquake of March 2001 (Quick Report)

鏡味洋史

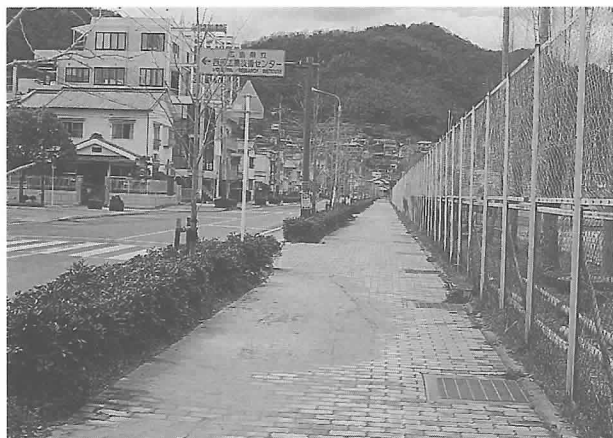
かう。車窓からは被害らしきものは見当たらなかったが、呉市に入ると天応駅あたりから屋根にシートを被った家が初めて見られるようになった。呉市の中心部に入るとその数は増えてきた。安芸阿賀で下車し呉高専へ向かう。地図も見ないであてずっぽうに行ったため、通り越しグランドの南側の通用門から入ることになる。写真1はグランド裏の歩道のインターブロックの目地に砂の噴出した跡であり、付近の歩道の至る所で見られた。写真2は呉高専のグランド内に残っている噴砂孔であり、噴砂の瞬間をクラブ活動中の学生が目撃したとの事である。校庭は埋立地であり、普段から沈下が進行しており、体育館の入口の階段は2度ほど

写真 1. 呉高専南側の道路の液状化跡

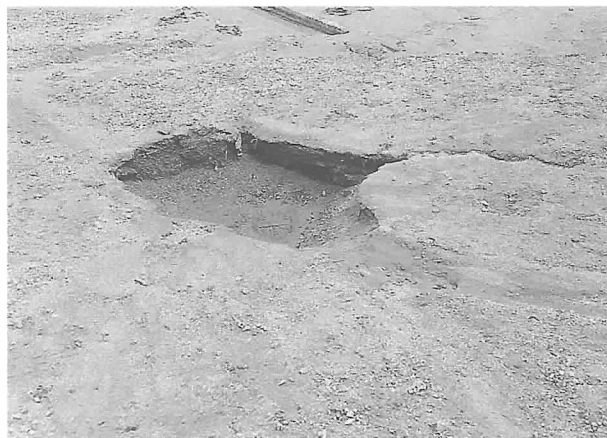
写真 2. 呉高専グラウンドの噴砂孔

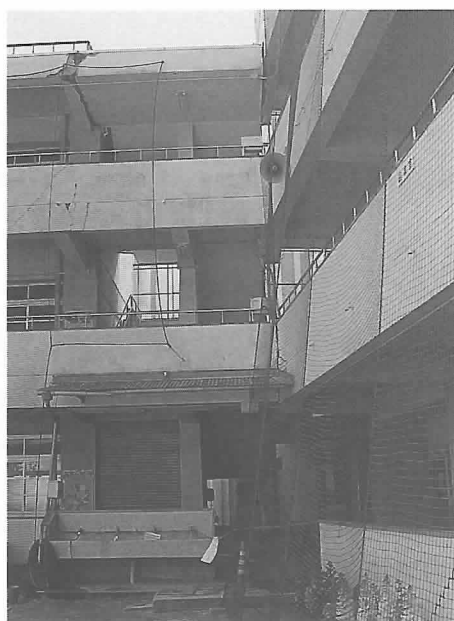
呉高专では建築学科の正野崎昭二教授を訪ね、呉市内の被害の概況を伺った。彼の車で早速市内の被災地の案内をしてもらうことにした。安芸阿賀から広島方面に向かい、峠を越え呉の中心部に向かう。最初に訪れたのは、市立辰川小学校である。辰川に沿う谷間の小学校であり、南側に 5 m 程度の擁壁を有する校庭となっている。校舎は南北、東西の 2 棟があり、L 字型の配置になっている。写真 3 は二つの校舎の間に設けられた独立した階段室の被害である。エキスパンションジョイント部分がぶつかり合い被害を受けている。構造計画的な問題である。写真 4 は南北校舎の 1 階柱のせん断亀裂である。ドアに張り紙がある「トイレの使用禁止」は屋上の水槽の被害による。

写真 3. 呉市立辰川小学校、階段室  
エキスパンションの被害

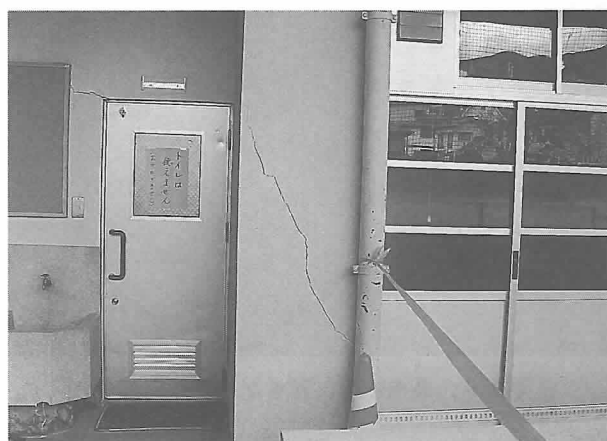
写真 4. 呉市立辰川小学校、南北校舎の柱被害  
トイレの停止は屋上水槽の被害による

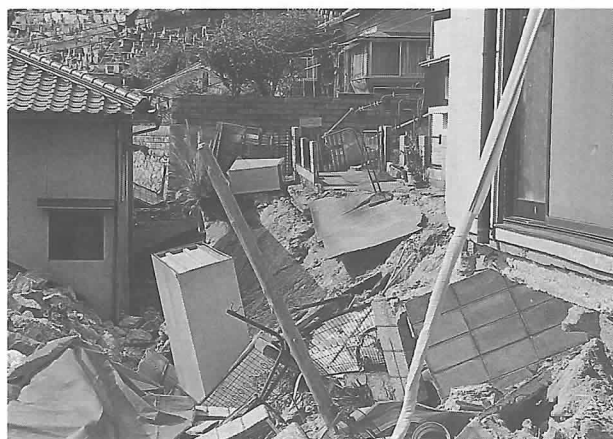
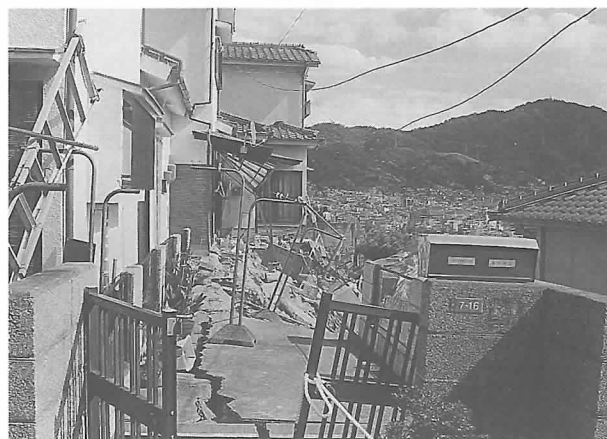
辰川小学校の沢の西側の沢を上り詰めたところは江原町であり、沢筋を上り詰めるにつれ塀、擁壁の被害が目立ち、棟瓦の被害を受けた青いシートの被る家屋も多くなる。写真 5、6 は上り詰めた場所であり宅地の擁壁が大きく崩れたところである。敷地が崩れ家屋が宙吊りになっている。訪れた際には、余震で落下の危険性のある部分を取り除く作業をしていた。これらの住宅の上部には、墓地があり多くの墓石が、転倒・移動していた。写真 7・8 は坂を下る途中の光景である。市内には煉瓦の塀が多く現存しており、被害を受けている。写真 8 は震災ゴミが集積されており煉瓦が多く混じっている。時期的に震災から 1 週間であり、町の到る場所に震災ゴミが集積されていた。集積ゴミの状況から被害の分布を垣間見ることが出来る。

写真 5. 呉市江原町の宅地の崩壊、東側より

写真 6. 呉市江原町の宅地の崩壊、西側より

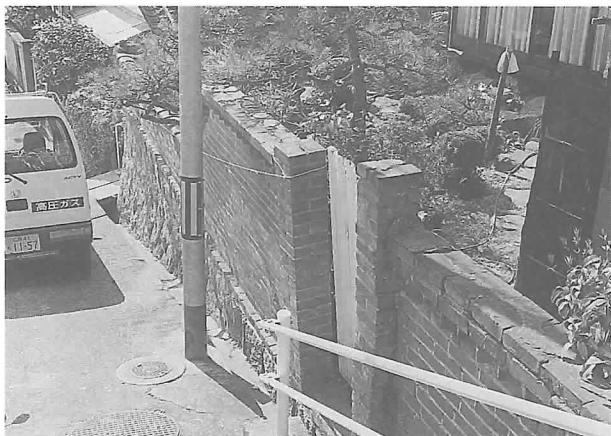
写真7. 呉市江原町のレンガ塀の被害

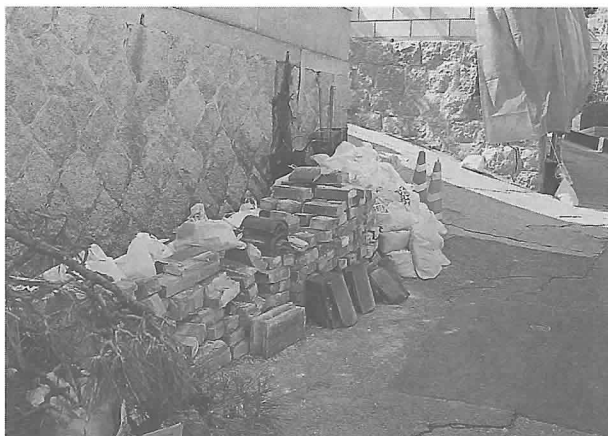
写真8. 呉市江原町の震災ゴミ

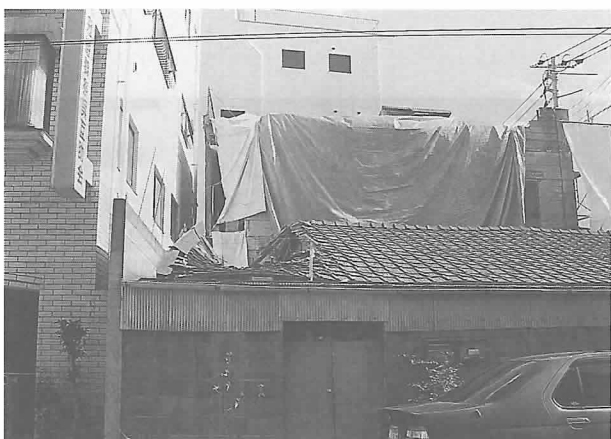
写真 9 は市内の中心部に近い本町での被害である。木造平屋住宅の背後の軽量鉄骨造建物の外壁のコンクリートブロックが面外に剝離・転倒し、前面の木造建物から避難しようとする住人を直撃し、死亡した現場である。この建物の周辺では目立った被害は他に見られなかった。写真 10 は、1 階部分の開口部が大きい、いわゆる店舗併用住宅であり被害を受けやすいタイプであるが、わずかに傾いているのが認められた程度である。2 階のベランダ部分には煉瓦が積まれており、一部が落下していた。

写真9. 呉市本町、死者が発生した建物

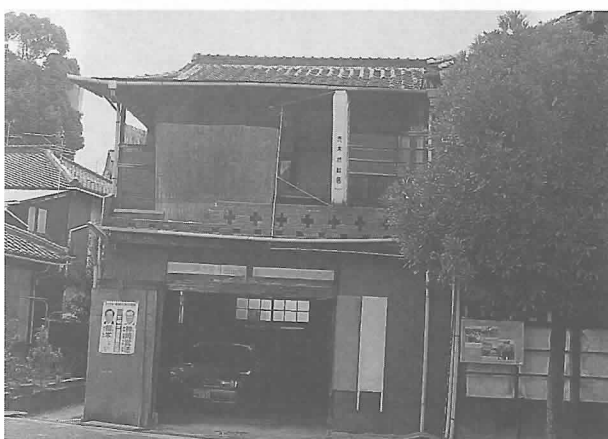
写真10. 呉市本町、わずかな傾き、  
2階ベランダのレンガの落下

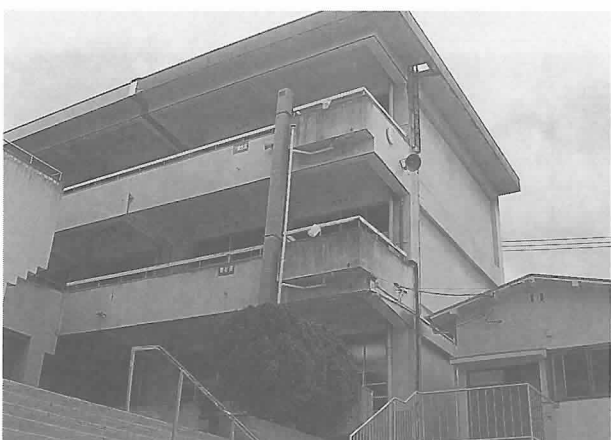
写真 11 は市立和庄小学校の被害であり、2 スパン分増築された部分のエキスパンションジョイントの被害である。和庄の名前は古く、農村時代の和庄村の中心地である。

写真11. 呉市立和庄小学校  
エキスパンションジョイント部の被害

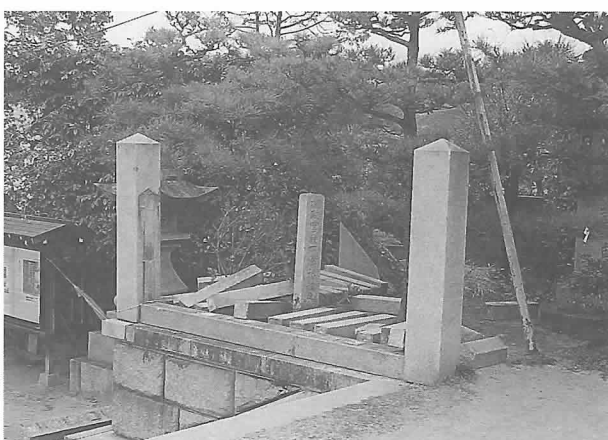
写真 12 は亀山神社の玉垣の被害であり、多くが転倒していた。写真 13・14 は石造の鳥居の転倒状況を示す。左側の柱が転倒し、横架材が落下折損している。左側では稲荷神社の木製の赤い鳥居も潰れている。写真 15・16 は神社脇の民家の外壁のモルタル剝離・落下の状況を示しており、下地の木摺りが露出している。このような被害は、余り見られずむしろ稀であった。

写真12. 呉市清水、亀山神社玉垣の被害

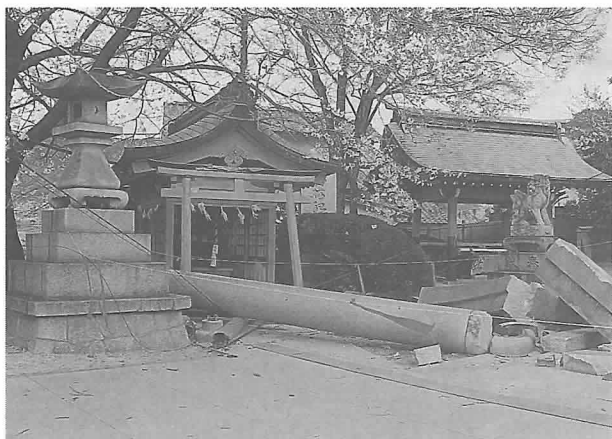
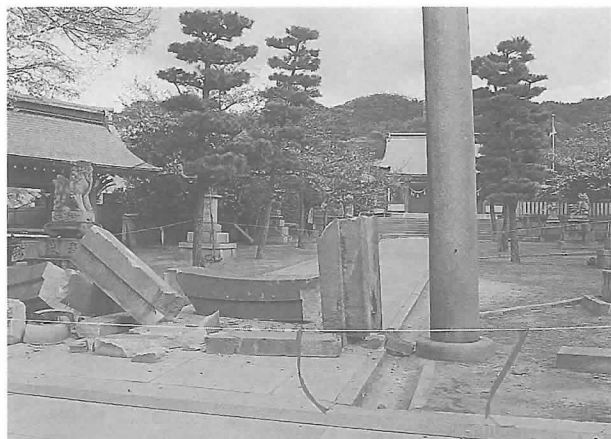
写真13. 呉市清水、亀山神社の鳥居の倒壊（左側）

写真14. 呉市清水、亀山神社の鳥居の倒壊（右側）

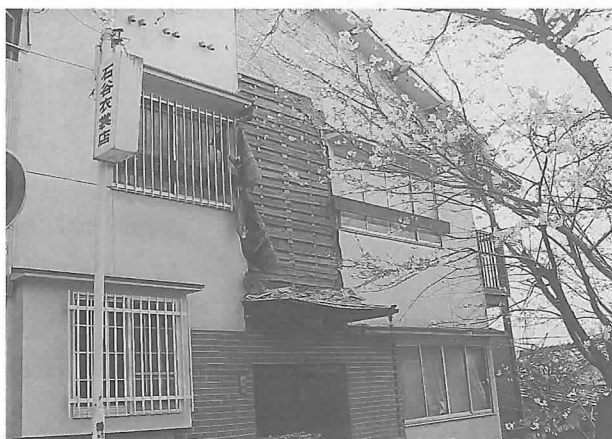
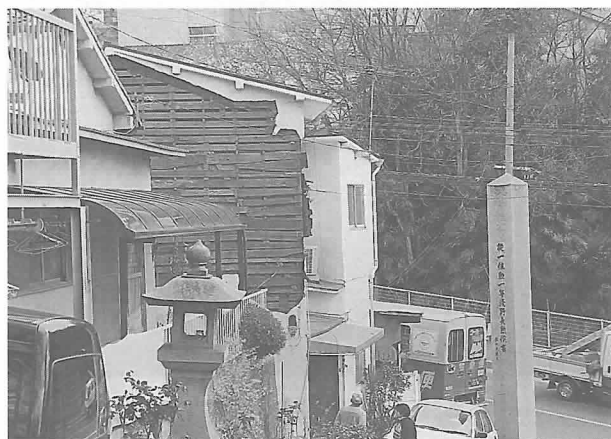
写真15. 呉市清水、民家外壁の剝離

写真16. 呉市清水、民家外壁の剝離

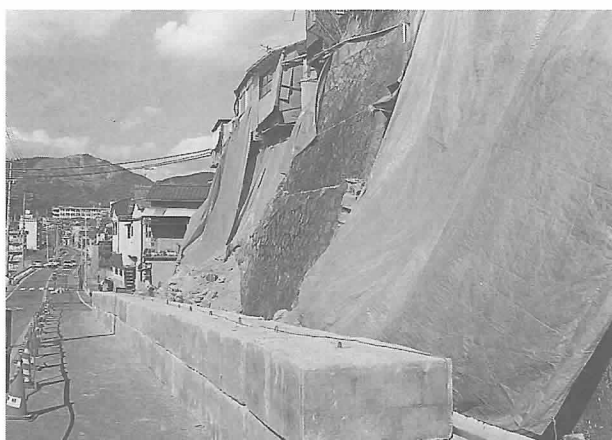
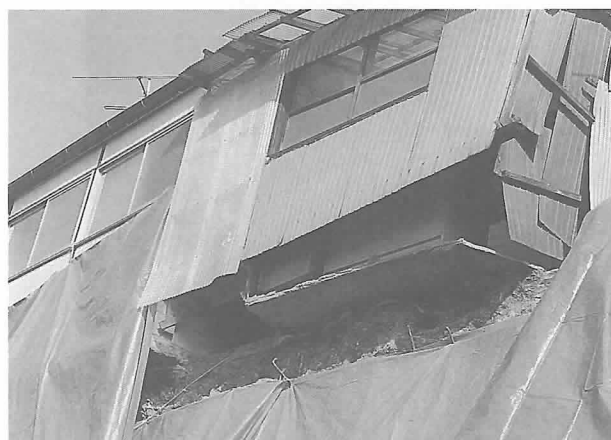
写真 17・18 は市の中心部から音戸の瀬戸へ向かう国道沿いの崩壊現場の写真である。急傾斜地の上に住宅があり、基礎があらわになっている。写真 17 に見られるように、崖は青いシートで養生されており、道路部分には重量のあるコンクリートブロックが積み落物物の保護をしており、道路は片側通行となっている。写真 18 は、崖上を眺めたものであり建物の床下部分が見えている。

写真17. 呉市宮原、道路脇の宅地がけ崩れ

写真18. 呉市宮原、道路脇の宅地がけ崩れ（詳細）

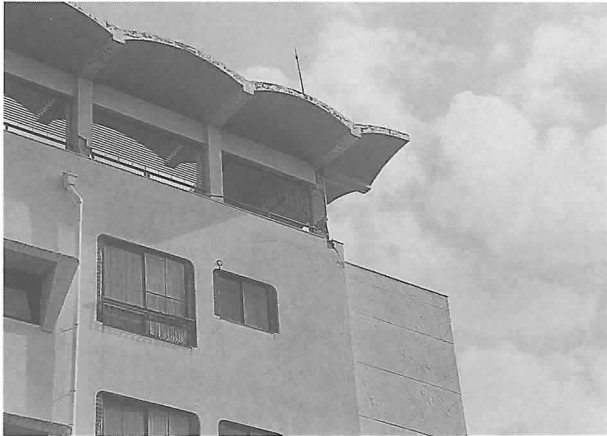
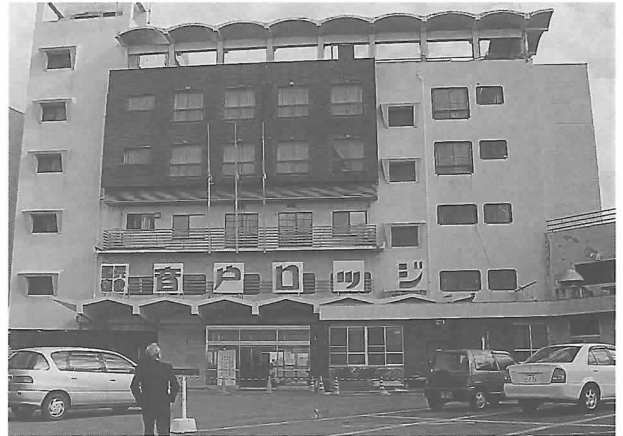
写真19. 呉市営国民宿舎、音戸ロッジ

写真 19・20 は呉市営国民宿舎、音戸ロッジの被害である。屋上部分にパーゴラがあり、隅柱の柱脚が大きく破損している。屋上での作用加速度の増大、屋根部分の重量が原因していると考えられる。また、本館と両翼のジョイント部分には亀裂が入っている。この地は音戸瀬戸大橋の上にあり景勝の地となっている。岩山であるが岬の頂部であり、地形効果による入力地震動の増大があったのかも知れない。

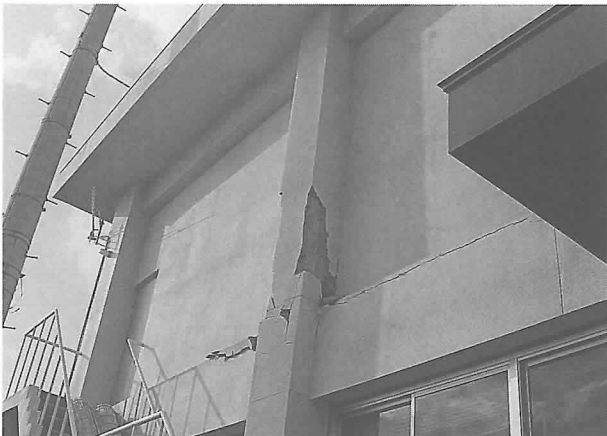
音戸大橋は倉橋島との間にかかり、渡ると音戸町に入る。さらに早瀬瀬戸大橋を渡ると能美島に陸続きで、大柿町、能美町、沖美町と繋がっている。写真 21~24 は沖美町役場庁舎の被害である。庁舎は海に面する高台の端に立地している。構造は鉄筋コンクリート造 2 階建てで、南側に鉄骨造 2 階建ての庁舎を建増している。やはり、エキスパンションジョイント部では軽微な被害が見られた。写真 21 は東側の妻面で、2 階の中柱の柱脚が破壊している。写真 22 は、その下の柱の剪断破壊である。外部階段の踊り場が柱の中央に剛接され短柱になり、過度の剪断力を受けた典型的な剪断破壊である。写真 23 は 1 階内部であり、中柱が剪断破壊している。1 階部分は階高も高く窓部分を 2 分する水平材が柱を拘束し剪断破壊させている。写真 24 は玄関の写真であり、入口上部のガラスが破損している。

写真21. 沖美町役場、中柱の破壊

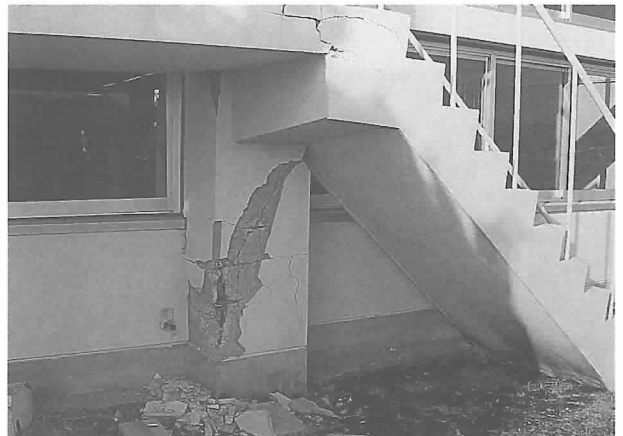
写真22. 沖美町役場、1階中柱の剪断破壊

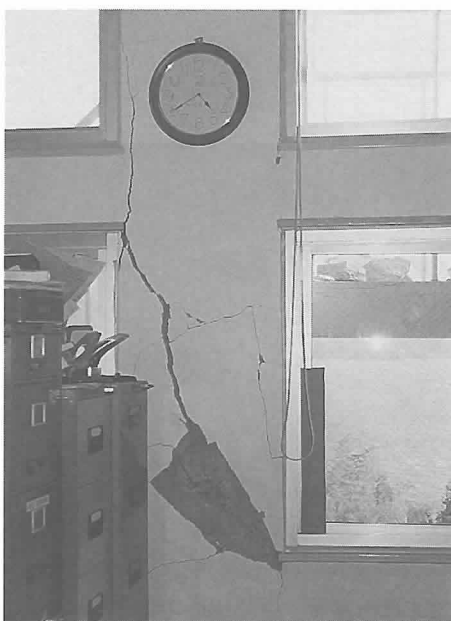
写真23. 沖美町役場、1階柱の剪断破壊

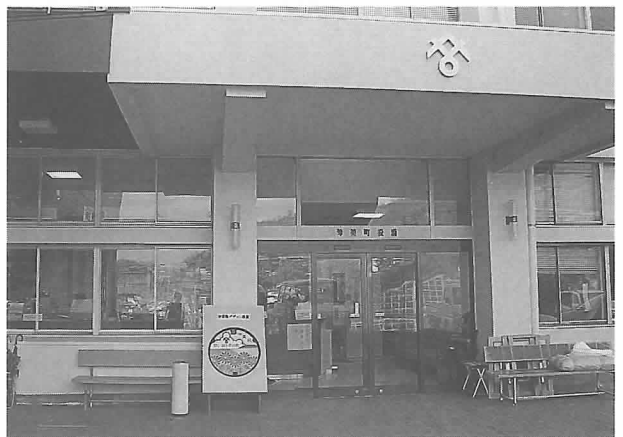
写真24. 沖美町役場玄関、ガラスの破損
