# 2003年台風10号による日高地方の洪水災害

## Flood Disaster at Hidaka District of Hokkaido due to the Typhoon No.0310

独立行政法人 北海道開発土木研究所

北海道大学大学院工学研究科

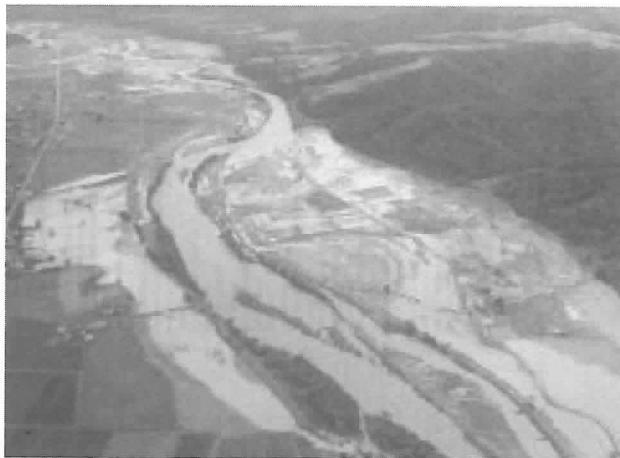
写真－1 厚別川洪水直後の状況（北海道提供）

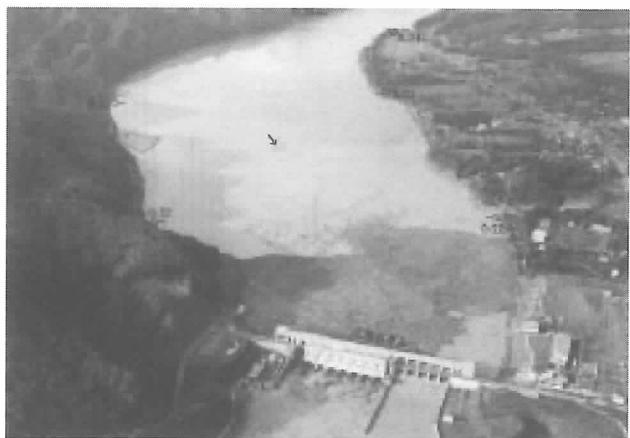
写真－2 二風谷ダムに貯留された流木  
(北海道開発局提供)

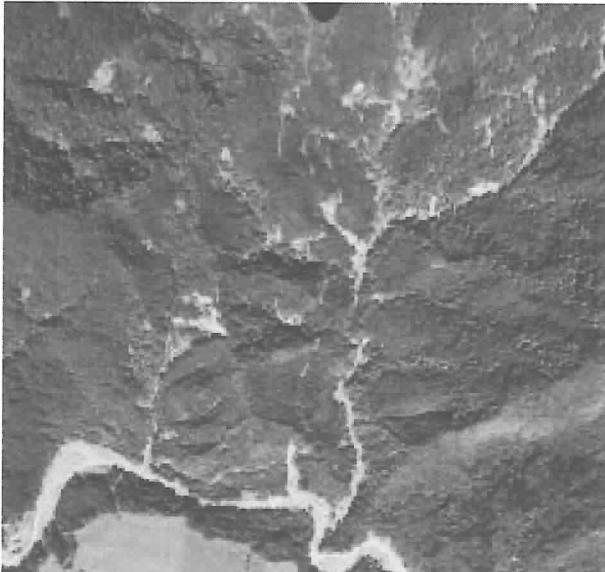
写真－3 額平川中流部の崩壊状況  
(北海道開発局提供)

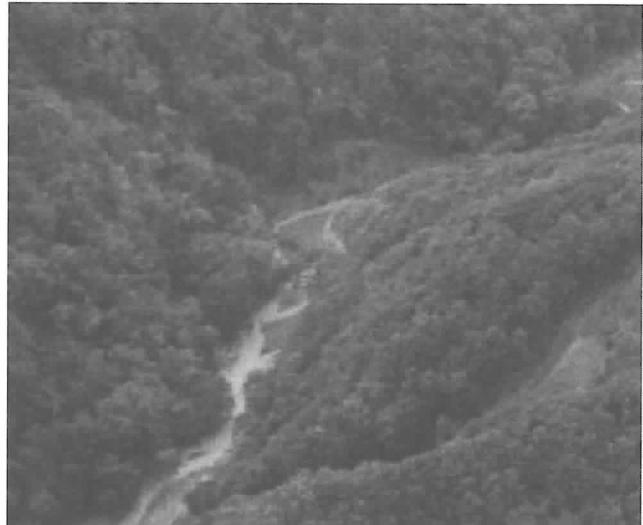
写真－4 厚別川上流域の崩壊状況  
(北海道開発局提供)

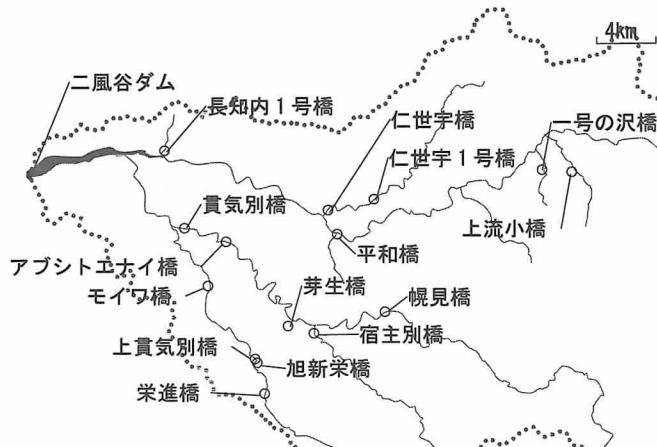
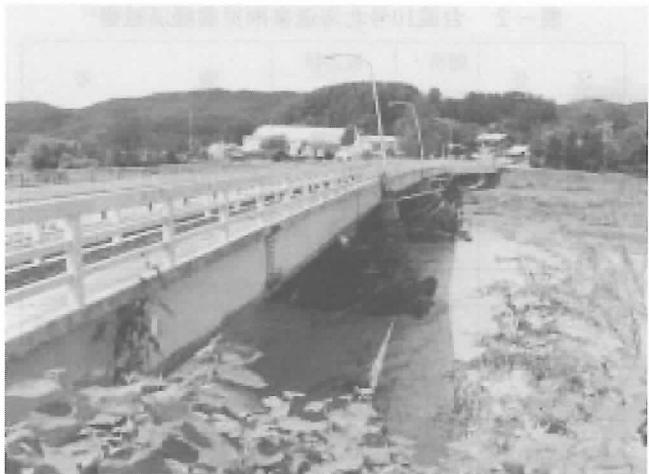
写真-5 貫気別橋（歩道橋）の被災状況

向に傾斜し、アブシトエナイ橋では4径間の橋桁のうち2つが流失する被害を受けている。両橋とも橋梁上部に泥が堆積しており洪水時冠水したことが想定された。特に、アブシトエナイ橋の直上下流の痕跡水位には水位差が存在し、橋梁により堰き上がった痕跡が確認された。また、今回の洪水では、写真-7、8に写されている栄進橋や主要道道平取静内線の貫気別川に沿う箇所での被災のように、橋台背面の道路盛土が氾濫流により浸食を受ける形態の被害が発生している。この形態の被害は、橋梁盛土が氾濫原において氾濫流に対し水制のような存在となり氾濫流の下流への流れを阻害したため発生したものと考えられる。模式的に示したものが図-10である。同様の道路盛土の浸食は沙流川や厚別川流域以外でも多数発生しており、今回の台風に伴う洪水の特徴のひとつでもある。

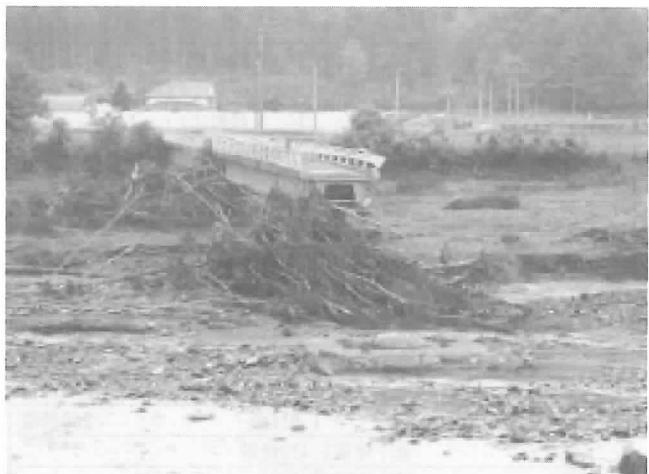
写真-6 アブシトエナイ橋の被災状況

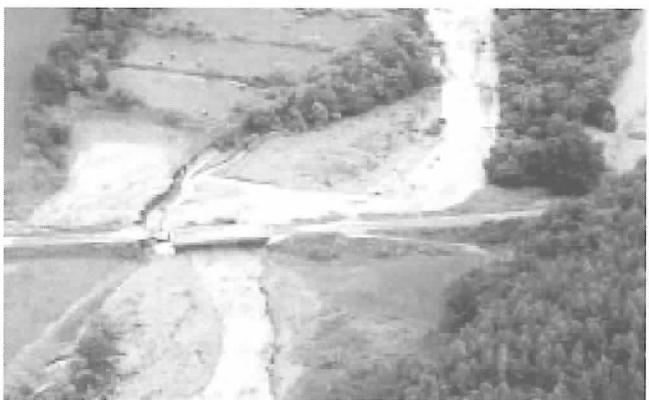
写真-7 栄進橋の被災状況  
(シン技術コンサル提供)

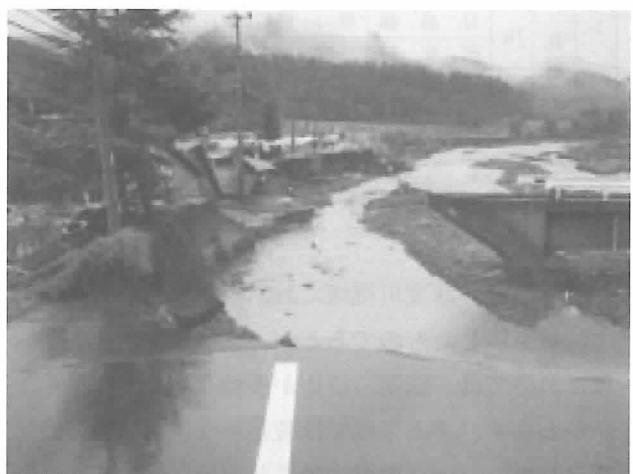
写真-8 貫気別川河岸の浸食による主要道道平取静内線の被災 (北海道提供)
