## 17. 1976 年河津地震の被害と震度

地震研究所 村 井 勇

*17. A Report on Damage and Seismic Intensity  
by the Kawazu Earthquake in 1976.*

By Isamu MURAI,  
Earthquake Research Institute.

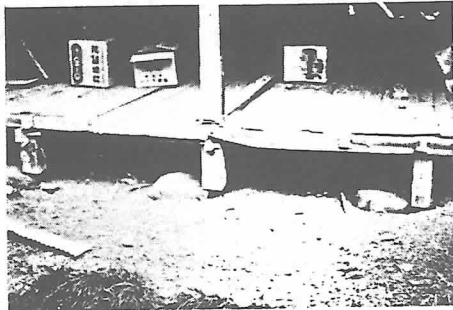
Fig. 1a. Damage to a house by lateral sliding on the foundation at Shimo-sagano, Kawazu-machi.

かったようである。震央付近ではとくに強い地震動があったと見られる。全壊家屋の、下佐ヶ野の榎本一雄氏宅および泉奥原の稲葉得次氏宅について見ると、土台が著しく横ずれし、柱のほぞが梁から外れ、家具類がすべて転倒するなどの被害が生じており、震度は6をこえていたと想像される。稲葉氏によれば、最初のゆれが大きくて、外へ出る余裕がなかったという。上佐ヶ野および下佐ヶ野の半壊家屋については、土台の横ずれにより被害

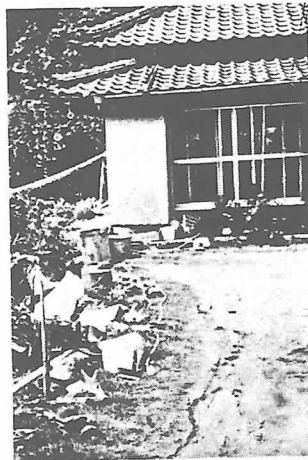
Fig. 1b. Damage to a house by failure of the fill-up ground at Kami-sagano, Kawazu-machi.

を受けた場合が多く見られ、強い地震動のあったことが知れる。ただし、集中的な被害を生じたこれらの地区においても、家具類や酒ビン等が倒れなかった家もあり、立地条件の相異によって、地震動の程度にかなりの差があったようである。大きな被害を受けた家屋は、傾斜地を切って作った半盛土の宅地上の家屋に多いようであった。地震動は、東西方向のゆれがとくに大きかったようで、土台のずれは東西方向の場合が多かった。また、南北の方向の棟瓦の被害が目立ち、また南北方向の沢に崖崩れが多く生じていた。とくに、南東に面する斜面上に同じ方向に向いて建てられた家屋に被害が多く発生し、南東に向けて家屋の土台がずれている場合が多く見られた。

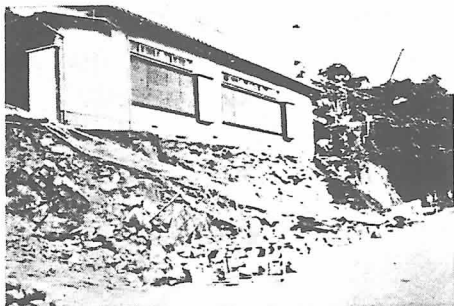
Fig. 1c. Collapse of a masonry retaining wall at Ikadaba, Kawazu-machi.

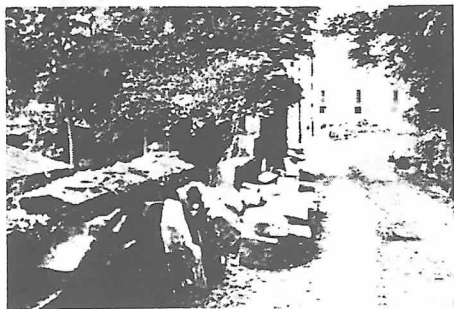
Fig. 1d. Collapse of a stone fence at Tanaka, Kawazu-machi.

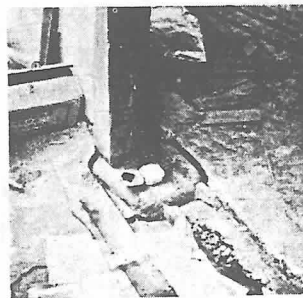
Fig. 1e. Lateral sliding of a house on the foundation at Kami-sagano.

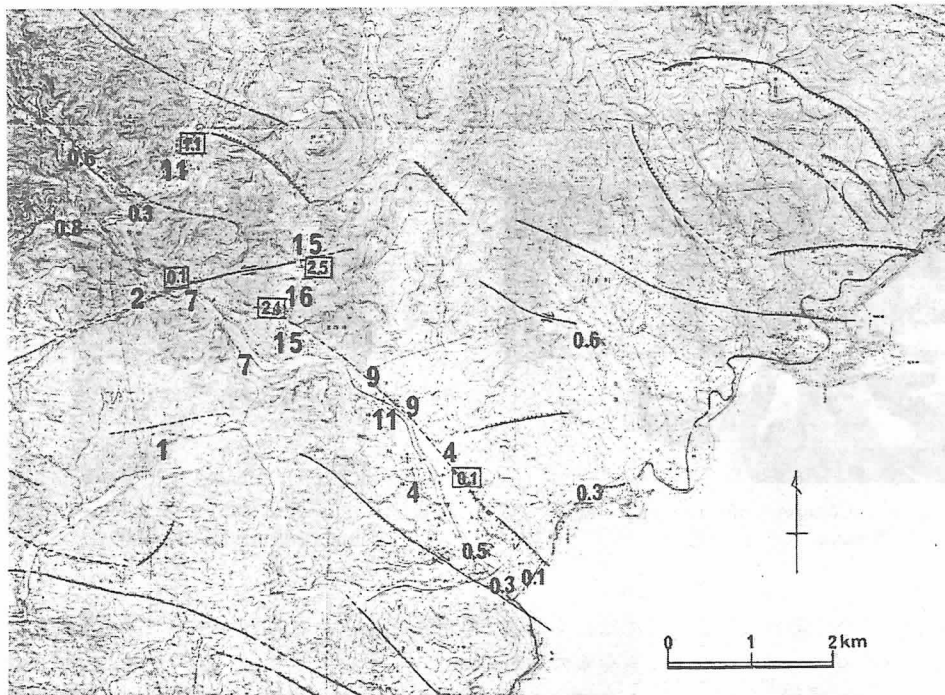
河津町役場の被害調査の集計に基づき、家屋被害の分布を示すと Fig. 2 のようになる。一見して知れるように、被害は NW—SE の方向にのびる河津川ぞいの地域に集中しており、活断層の存在を思わせる地形上のリニアメントの発達方向と一致している。震央は、被害の分布状態から見て、鉢山の南西側であると考えられる。この付近には、右横ずれを示す WNW—ESE ないし NW—SE の方向のリニアメントと、これに共役と考えられる左横ずれを示す ENE—WSW の方向のリニアメントの発達が認められる（村井・金子、1976）。鉢山の南西麓に NW—SE の方向の短い断層崖状の地形があるが、その南に接する

Fig. 2. A map showing percentages of damaged houses. Figures show the percentages of damaged houses. Figures in squares show the percentages of completely damaged houses plus halves of remarkably damaged houses.

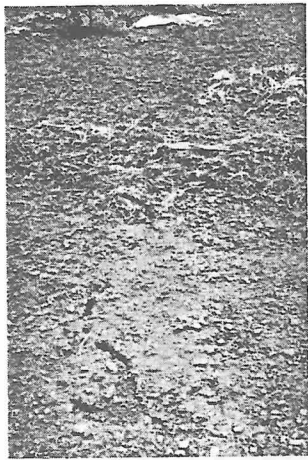
Fig. 3a. Fissures in the ground at Kami-sagano.

泉奥原と上佐ヶ野は被害が最も集中した地区である。また、河津川の北岸にそってNW—SE方向のリエアメントがあるが、これに沿う下佐ヶ野から田中に到る地区において被害が集中した。下佐ヶ野の北西に位置する湯ヶ野でも半壊家屋が生じ、重い家具が移動したり転倒した家もあった。このような被害分布と活断層あるいはリエアメントとの関係から見て、この地域に発達するNW—SEの方向のリエアメント群と関係する地下構造が活動して、今回の地震が発生したものと考えられる。津村ら(1977)による余震の分布も鉢山を中心にしてNW—SEの方向に配列している。地表に地震断層は表われなかったが、鉢山南西麓の断層崖状の地形の南東端に近い場所で、表土上にやや長く続く小さな地割れが生じ(Fig. 3a)、コンクリート舗装道路のコンクリート・スラブが浮き上って右横ずれ的に少し移動しているのが見られた(Fig. 3b)。

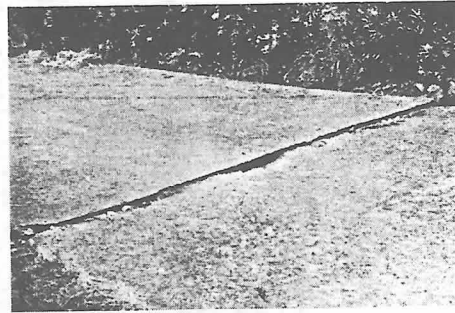
Fig. 3b. Shift of concrete-slab of road at Kami-sagano.

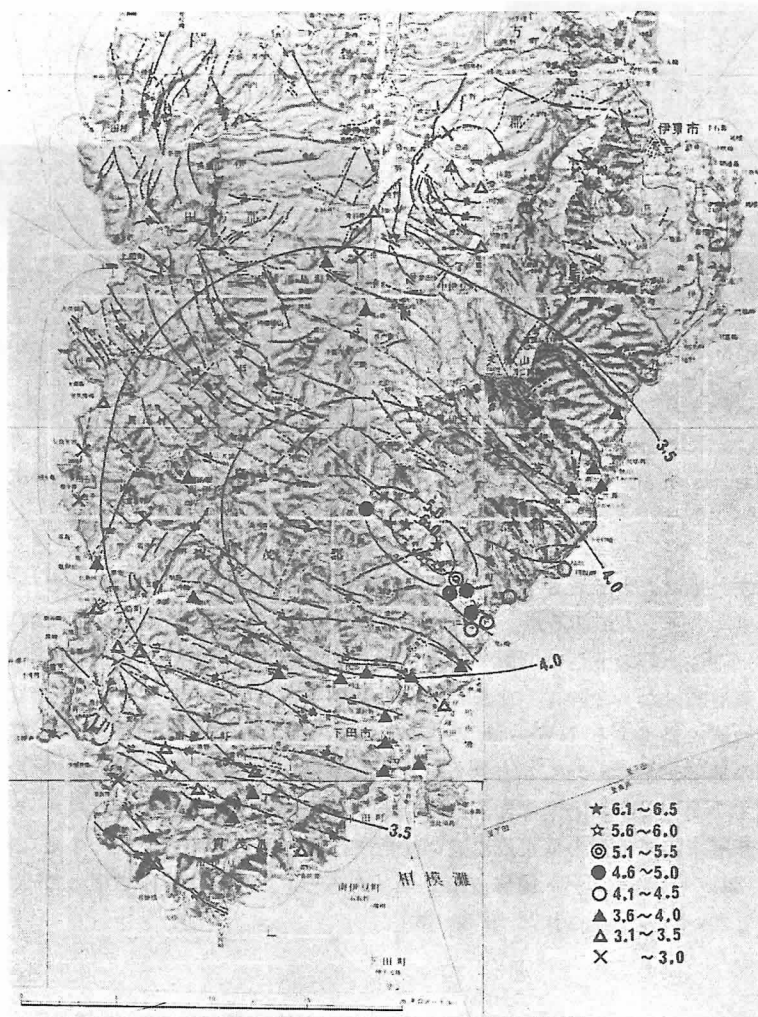
地震発生直後に現地調査を行うと同時に、伊豆半島南部の各市町村に震度のアンケート用紙を配布し、震度調査を行った。調査票は太田(1974)によるものを一部修正して用いた。現地調査によって震央付近の12ヶ所の調査を行ったほか、アンケート調査によって188ヶ所から回答が得られた。配布した調査票の数が少なく、また山間地であることから、震度が求められた場所の分布が限られ、満足な結果は得られなかったが、震度分布のアウトラインは求められた(Fig. 4)。この調査結果によれば、震央付近では局部的に震度6に達したようである。震央距離20 kmで震度4程度、40 kmで震度3程度であった。震央付近においてはNW—SEの方向に震度の大きな帯状の部分が認められたが、伊豆半島南部全体としては、震度分布はほぼNW—SE方向にのびる楕円状であった。

Fig. 4. Seismic intensity distribution by the Kawazu Earthquake.  
Solid lines and dotted lines are active faults and lineaments.
