## 2011 年 3 月 11 日東北地方太平洋沖地震 建築物被害調査報告

### Damage to Buildings Observed from the March 11, 2011 Tohoku Earthquake

緑川 光正<sup>1</sup>・岡崎 太一郎<sup>1</sup>

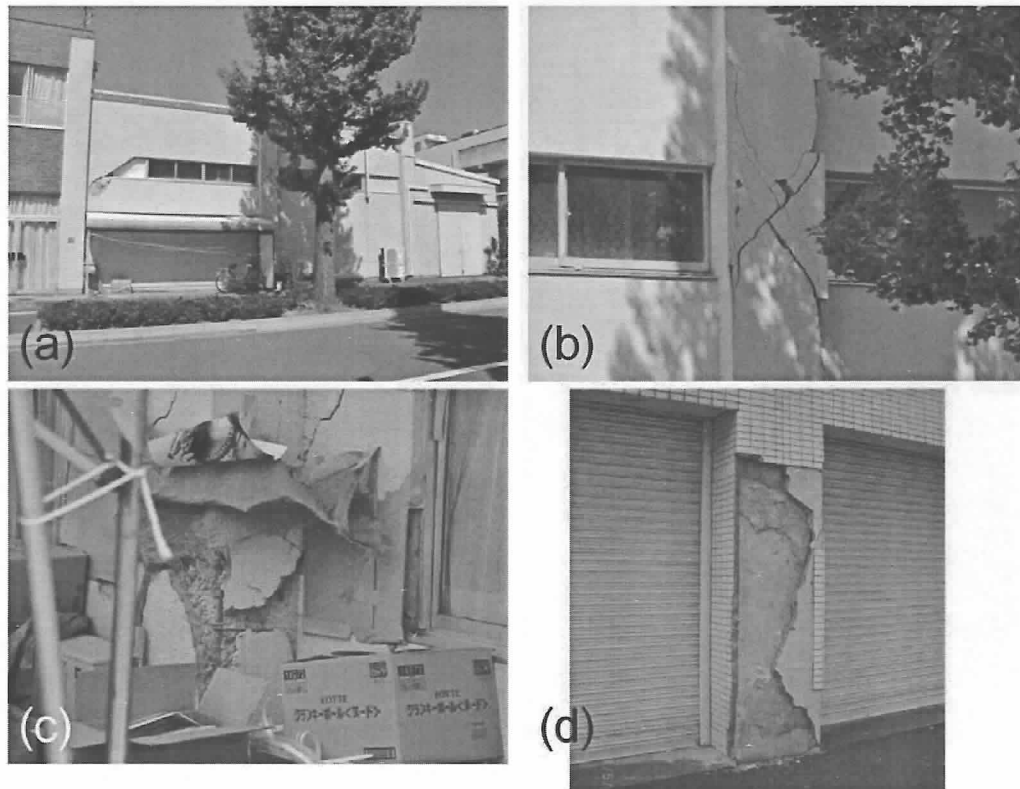
58 件の RC 造建築物のうちに、柱のせん断破壊など重大な構造被害を受けたものを 2 件（写真 3.1.1a から c）、柱にせん断亀裂を生じたものを 1 件（写真 3.1.1d）、外壁にせん断亀裂が確認できたものを 8 件（写真 3.1.2）数えた。地下駐車場を設けた 6 階建て店舗で、地盤面に沿って外壁に亀裂が入った物件があった（写真 3.1.3）。58 件の S 造建築物のうち、構造被害は小規模店舗 1 件（写真 3.1.4）にとどまったが、外壁が落下したと思われるものを 7 件（写真 3.1.5、3.1.6）、その他に外壁の補修が必要と思われるものを 19 件（写真 3.1.7 に一例を示す）数えた。SRC 造の高層集合住宅（3 棟をあわせて 1 件

写真 3.1.1 RC 造建築物の損傷：(a) 二階建て店舗の外観、(b) 同店舗の二階柱のせん断破壊、(c) 二階建て店舗の柱のせん断破壊、(d) 五階建て共同住宅の一階柱の損傷。

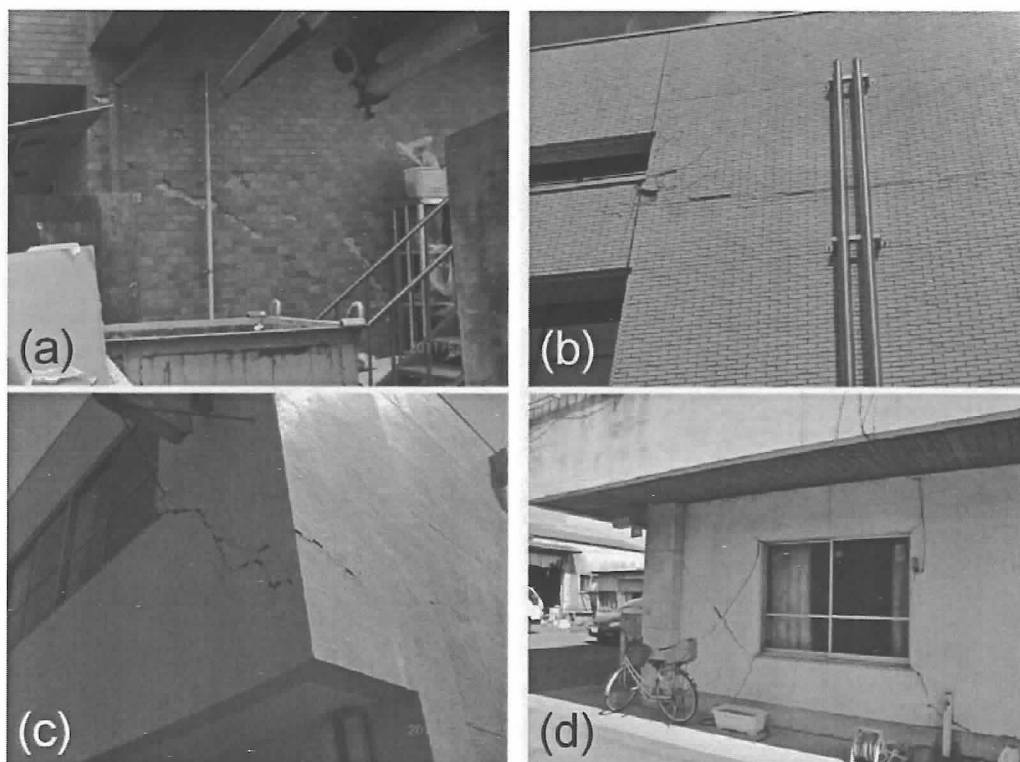
写真 3.1.2 RC 造建築物の外壁損傷：(a) 二階建て研究施設、(b) 三階建て店舗、(c) 二階建て店舗、(d) 二階建て事務所。

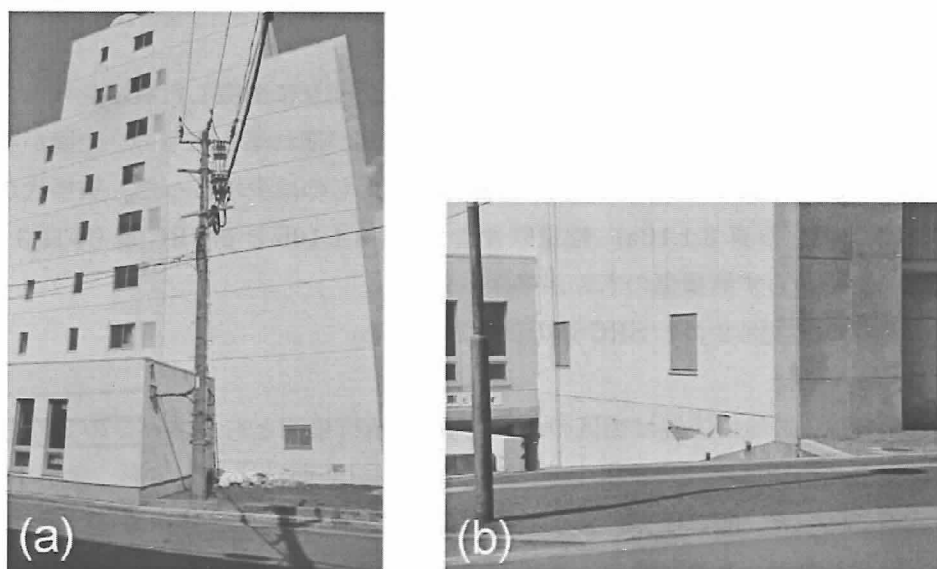
写真 3.1.3 外壁に損傷を被った 6 階建て店舗：(a) 補修中の外壁、(b) 地盤面に沿った亀裂。

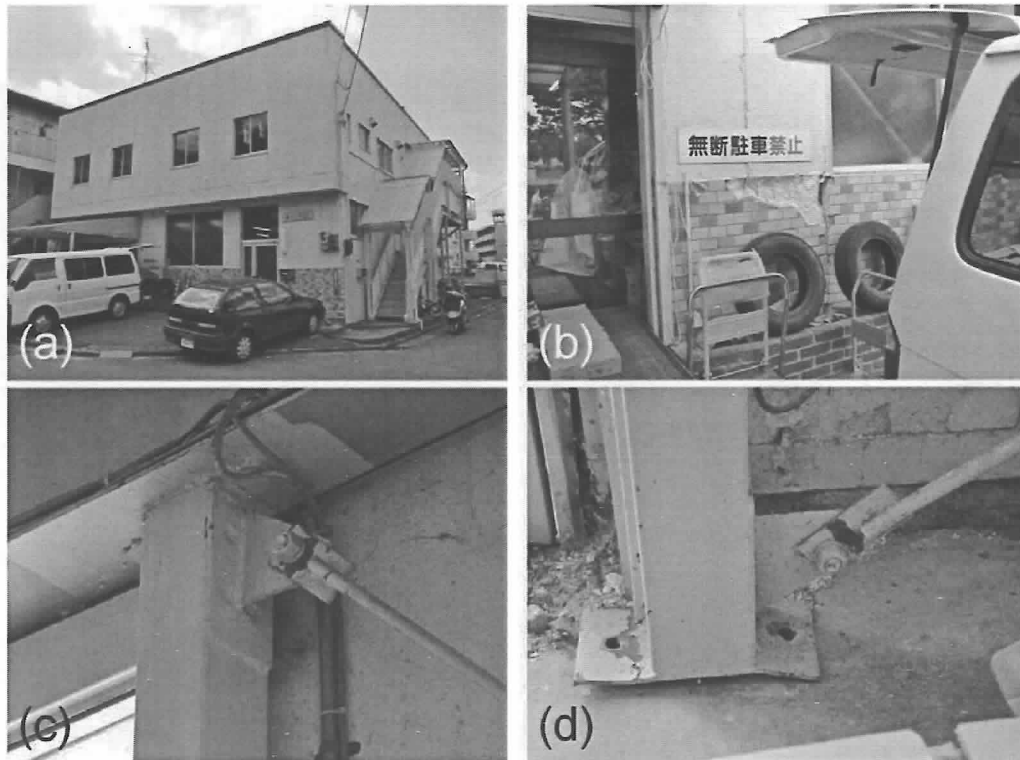
写真 3.1.4 の 2 階建て店舗は街区の角に位置し、桁行梁間とも 2 スパンの S 造筋違付架構で、裏側の外構面に両筋違を集中的に配した。部材断面は柱が十字形、梁が H 形で、筋違が丸鋼であった。間口側の外壁が損傷を受け(写真 3.1.4b)、柱に  $0.02$  ラジアンが残留変形を計測したが、その状態で店舗営業を再開していた。偏心が大きい構造なので、大きく振れたことで損傷を被ったものと推察される。間口側の筋違は間柱に接合され、端部接合部が降伏し(写真 3.1.4c)、座屈した形跡も見られたので多少は機能したようだが、間柱の柱脚アンカーボルトが破断した。

写真 3.1.4 店舗 A : (a) 外観、(b) 外壁の損傷、(c) 丸鋼筋違が接合する一階間柱の頂部、  
(d) 丸鋼筋違が接合する一階間柱の柱脚。

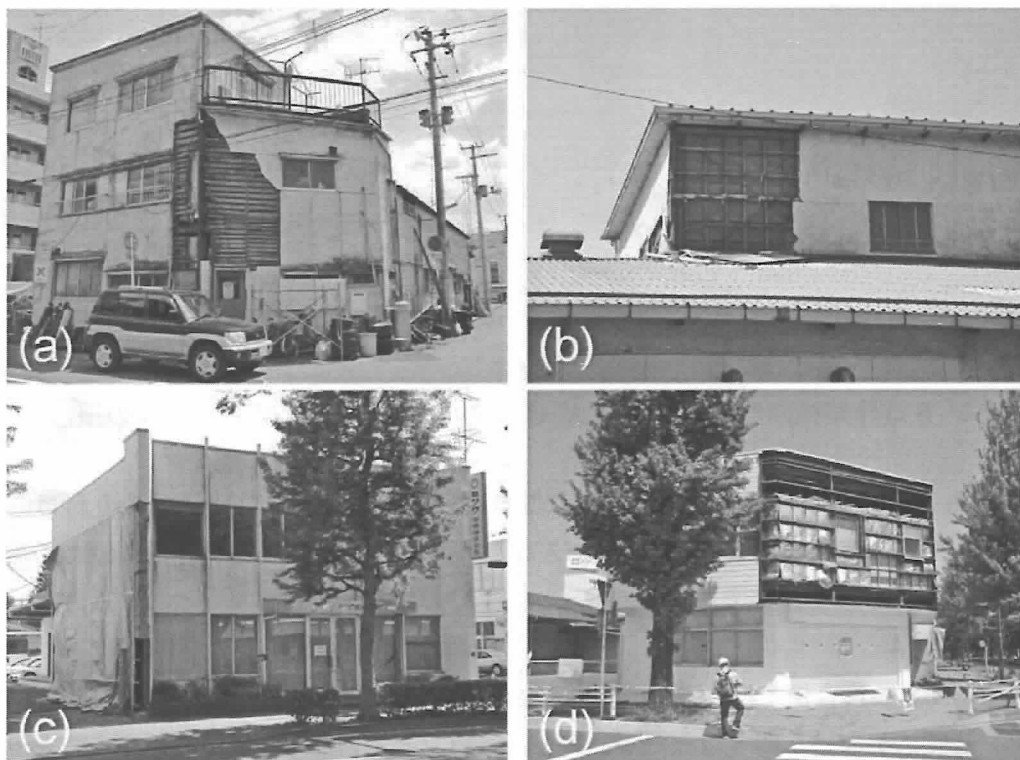
た。露出した躯体を見る限り（写真 3.1.5b）構造被害はなかったようだが、ALC パネル外壁に甚大な損傷を受けた。相当な長さにあたって 2 階部分の ALC パネルが落下し（写真 3.1.5a）、隣接する倉庫の屋根を破壊した。残存する ALC パネルにも、パネル継目に

写真 3.1.5 S 造建築物の外壁落下 : (a) 併用住宅のモルタル外壁剥落、(b) 倉庫のモルタル外  
壁剥落、(c) 店舗のモルタル外壁落下、(d) 店舗のパネル外壁落下。

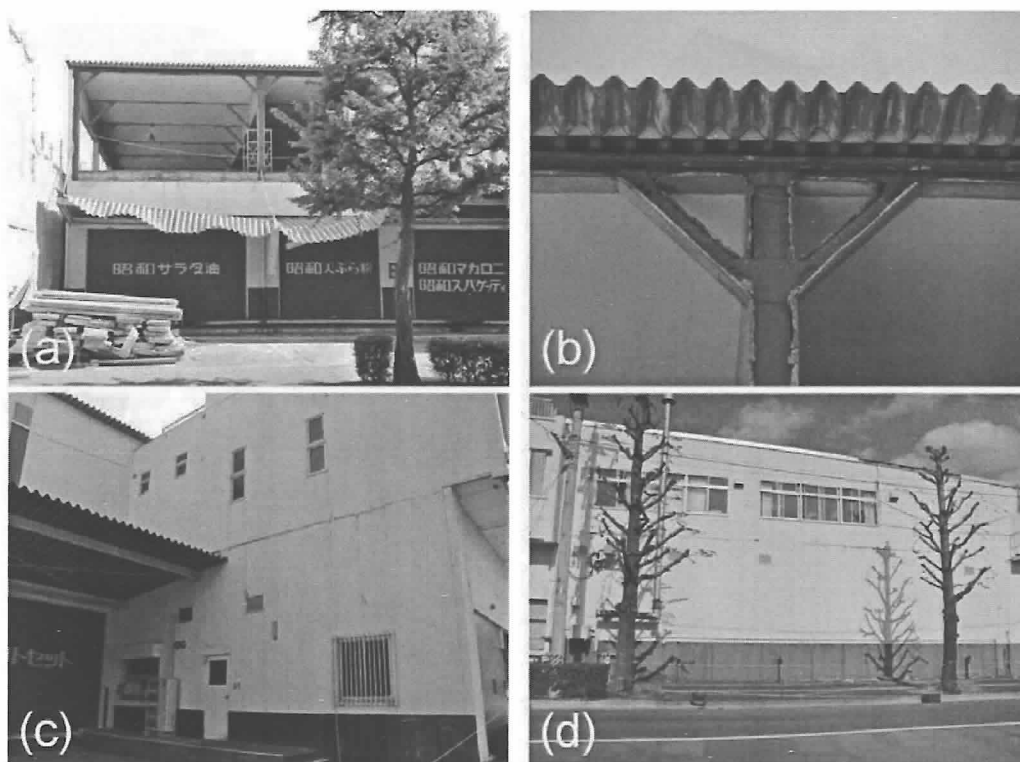
写真 3.1.6 の 2 階建て倉庫は S 造ラーメン架構で、応急危険度判定で危険(赤)とされ

写真 3.1.6 倉庫 A : (a) 表側外観、(b) 二階柱の頂部、(c), (d) 残存する ALC パネルに見られる損傷。

亀裂が入るなど著しい損傷が見られた（写真 3.1.5c, d）。挿入筋構法で取り付けられた ALC パネルが構造躯体の変形に追従できなかったものと思われるが、これまでの被害地震でも多く見られた損傷である。

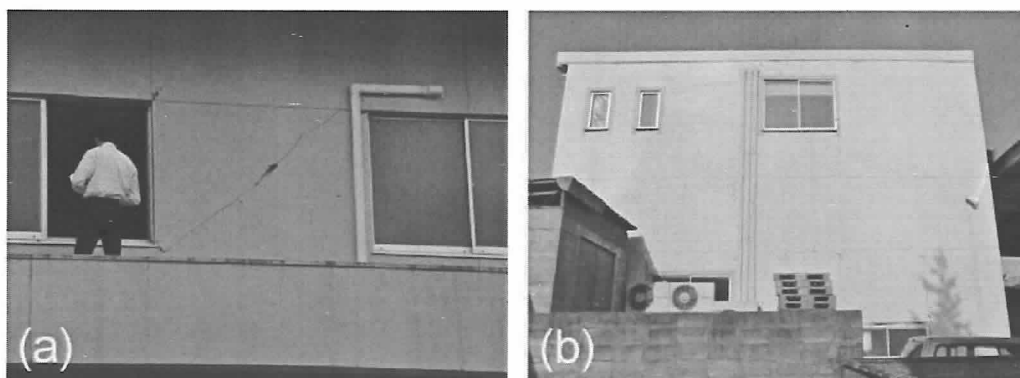
写真 3.1.7 S 造建築物の外壁損傷 : (a) ALC パネルの亀裂、(b) ALC パネルの損傷。

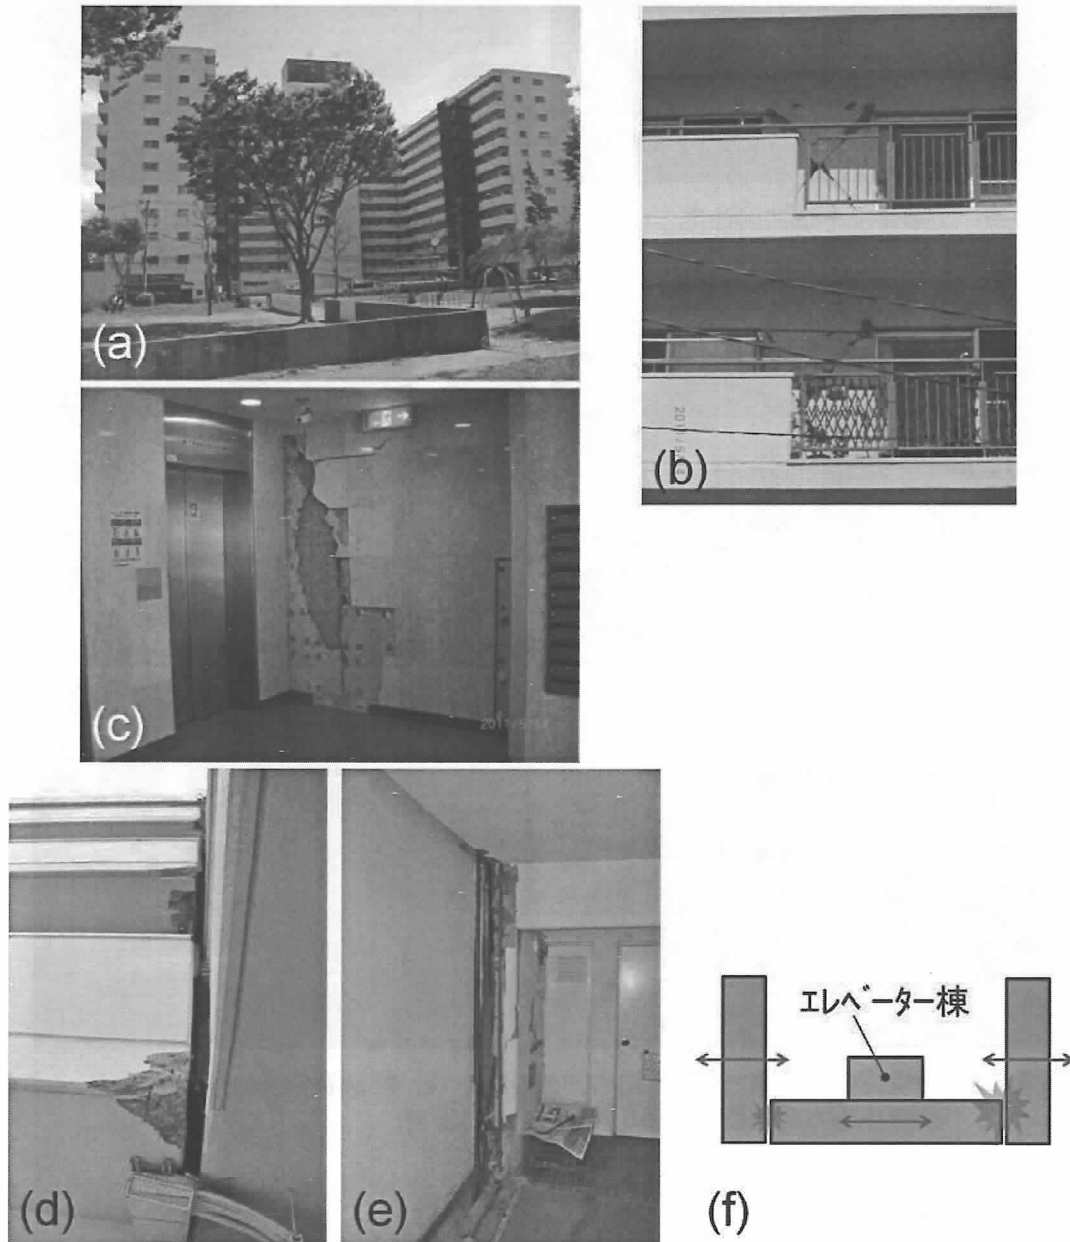
写真 3.1.8 の集合住宅は 1975 年に建設され、3 棟の 11 階建て SRC 造建築物で構成された。基礎杭がないと聞き取ったが、真否は確認できていない。居住者は戻っており、通常通りに生活していた。どの棟にも残留変形はなかったが、全階にわたって一様に非構造

壁のせん断亀裂が見られた（写真 3.1.8b, c）。各棟のエクspansionジョイント部が損傷しており（写真 3.1.8d, e）、これは棟が互いに直角に設置されるため、振動特性の違いから互いに衝突した（写真 3.1.8f）ものだと考えられる。

写真 3.1.8 集合住宅 A : (a) 外観、(b) 非構造外壁の損傷、(c) 1 階内壁の損傷、(d) 下から見上げたエクspansionジョイント部の損傷、(e) エクspansionジョイント部の損傷、(f) 棟間衝突の模式図。

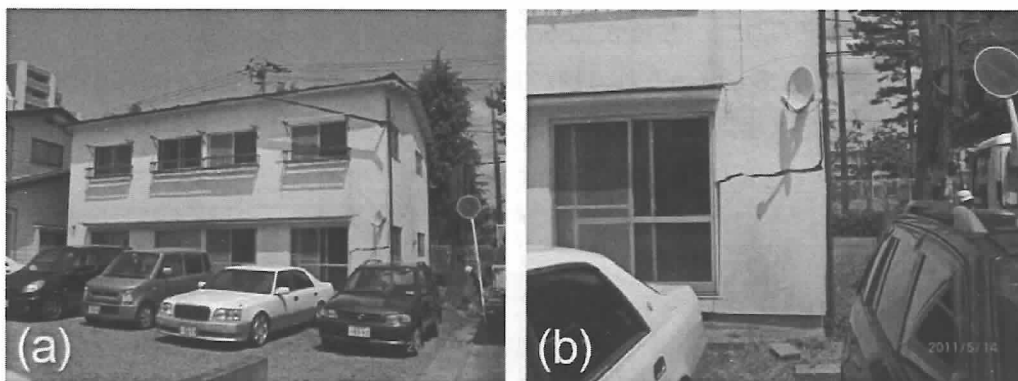
と数える)は非構造部材に広範な被害を受け、3棟が相互に衝突した痕跡を残した(写真 3.1.8)。木造住宅のうち築年代の古いものには屋根瓦が崩れ落ちたもの、土壁が若干崩れたものがあった(写真 3.1.9)が、構造被害を受けたものは少なかった。築年代が新しい建築物には、木造(写真 3.1.10a)、軽量鉄骨造(写真 3.1.10b と c)、RC 造(写真 3.1.10d)と構造種別に関わらず無損傷のものが多かった。

写真 3.1.9 二階建て木造共同住宅：(a) 外観、(b) 漆喰のひび割れと残留変形。

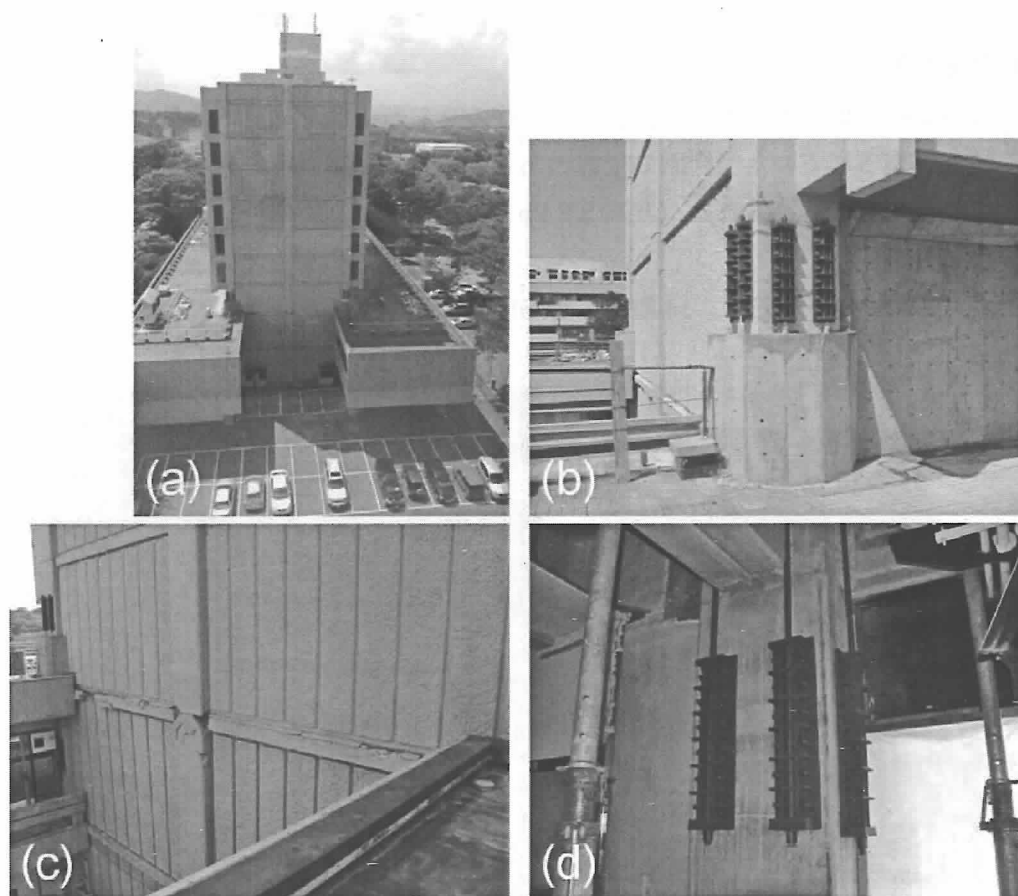
写真 3.2.1 は 9 階建て SRC 造の大学校舎で、1969 年に建設された。梁間方向は 2 スパン耐震壁が設けられ、桁行方向は 10 スパンのラーメン架構である。3 階のセットバックが特徴的で、この 3 階部分を補強するため 2001 年に桁行構面に内付 S 造筋違が加えられた。1978 年宮城県沖地震も経験しており、東北大学が 40 年以上にわたってモニタリン

写真 3.2.1 大学校舎 A : (a) 外観、(b) 応急補修された隅柱、(c) 外壁の亀裂、(d) 3 階床を介した Dywidag 鋼棒の下端締結。

グを続けてきた。今回の地震で、3 階の隅柱が転倒モーメントを支持しきれず圧壊し、外壁にセットバック面に沿った亀裂が入った（写真 3.2.1c）。応急危険度判定で危険（赤）の判定を受けている。調査時点までには、安全に出入りするための応急補修が施されていた（写真 3.2.1b, d）。破壊した隅柱を覆うように打設した鉄筋コンクリートで圧縮力を、新設した Dywidag 鋼棒（橋梁用 PC 鋼棒の一種）で引張力を伝達して転倒モーメントに抵抗する機構である。

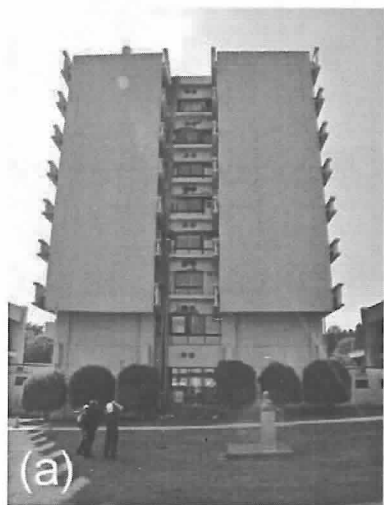
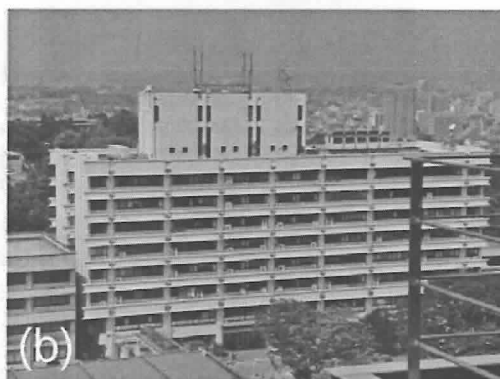
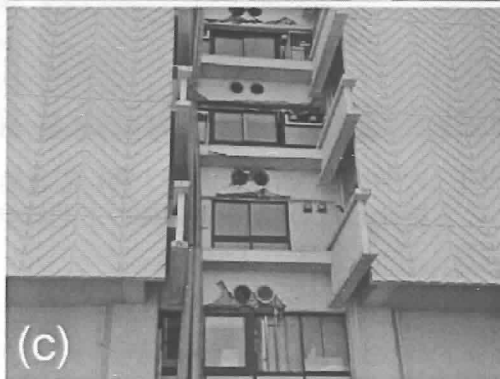
写真 3.2.2 は 8 階建て SRC 造の大学校舎で、1966 年に建設された。梁間方向は 3 スパンで連層耐震壁が設けられ（写真 3.2.2a）、桁行方向は 7 スパンのラーメン架構である（写真 3.2.2b）。今回の地震で連層耐震壁を境界梁にせん断破壊を生じ（写真 3.2.2a, c）、2 階建てペントハウスの一層部分が損傷を受けた（写真 3.2.2b）。調査時点でこの建築物は使用されていなかった。

写真 3.2.2 大学校舎 B: (a) 連層壁構造と境界梁、(b) ペントハウスの損傷を含めた外観、(c) 破壊した境界梁。

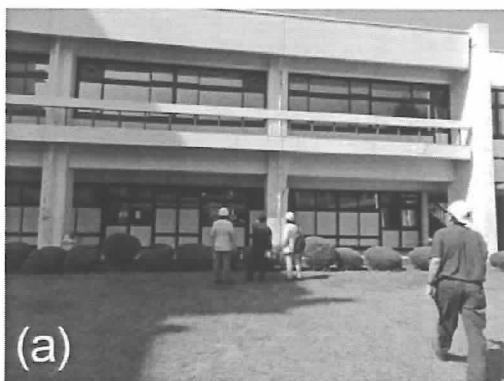
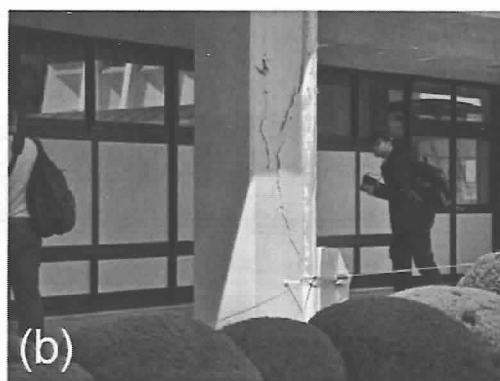
写真 3.2.3 は 1966 年に建設された 2 階建て RC 造校舎で、1 階柱にせん断破壊を生じ

写真 3.2.3 大学校舎 C: (a) 外観、(b) せん断破壊した 1 階柱。

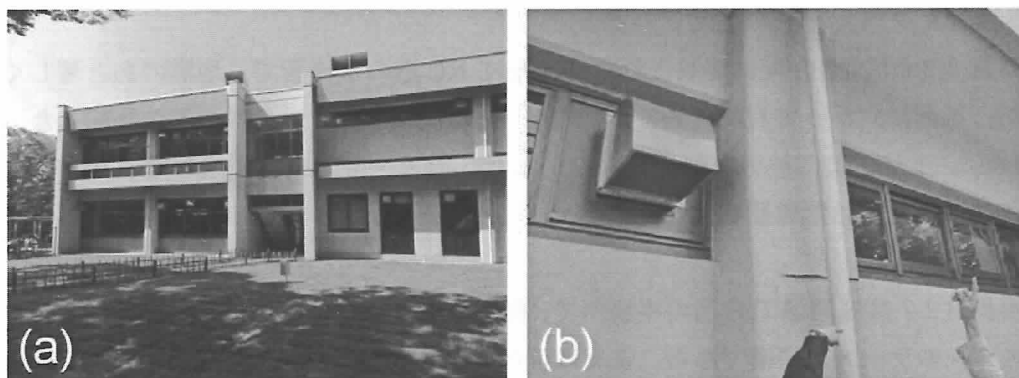
写真 3.2.4 の 2 階建て RC 造校舎には、柱のせん断破壊を防ぐため柱に FRP シートを巻く補強が施されていた。今回の地震のあと、柱のせん断長さが短い部分で FRP シートが剥離した形跡が認められた (写真 3.2.2b)。

写真 3.2.4 大学校舎 D : (a) 外観、(b) 剥離した FRP と塗装.

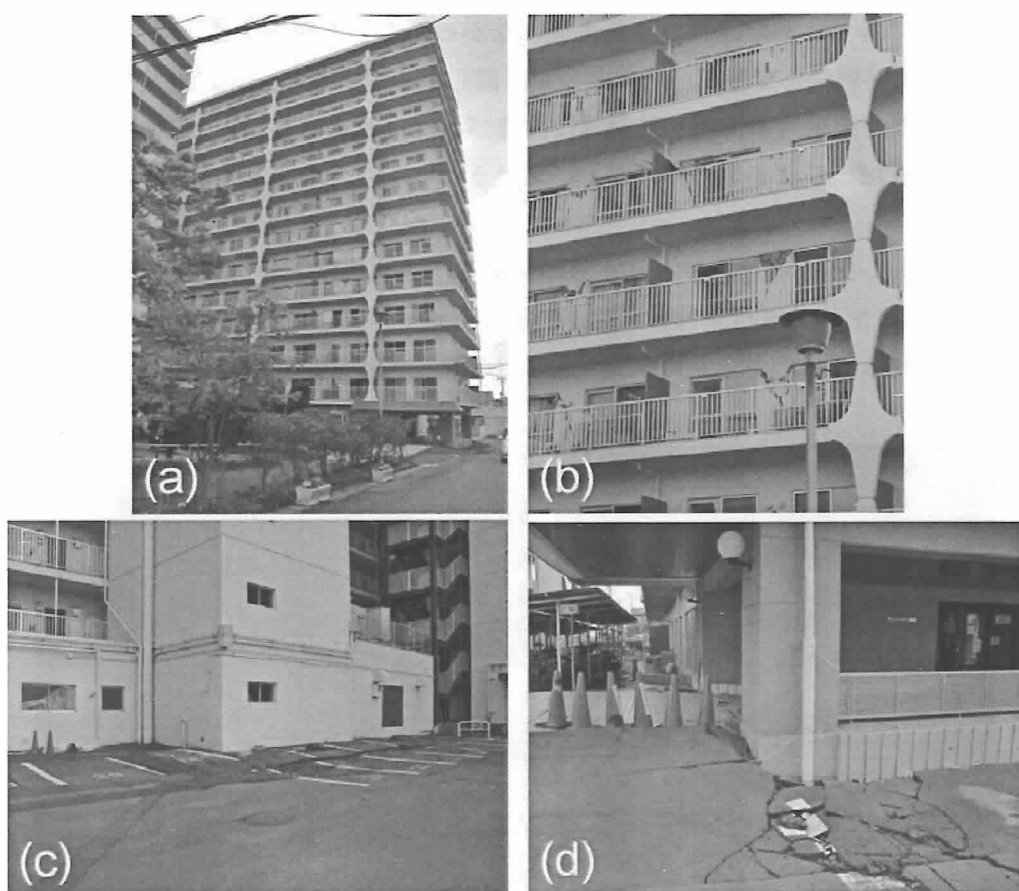
写真 3.2.5 集合住宅 B : (a) 外観、(b) 非構造壁のせん断亀裂、(c) 建物裏側の地盤変状、(d) 建物表側の地盤変状.

設された後、1978 年宮城県沖地震で被害を受け、その折に基礎杭が補修された。今回の地震のあと、 $1/45$  の傾斜角度を残し、全階にわたって非構造壁にせん断亀裂が入った（写真 3.2.5b）。各棟の周囲のアスファルトが隆起あるいは陥没しており、地盤変状が著しいことを示唆した（写真 3.2.5c, d）。応急危険度判定で危険（赤）の判定を受けており、第二次調査の時点で取り壊す準備が進められていた。

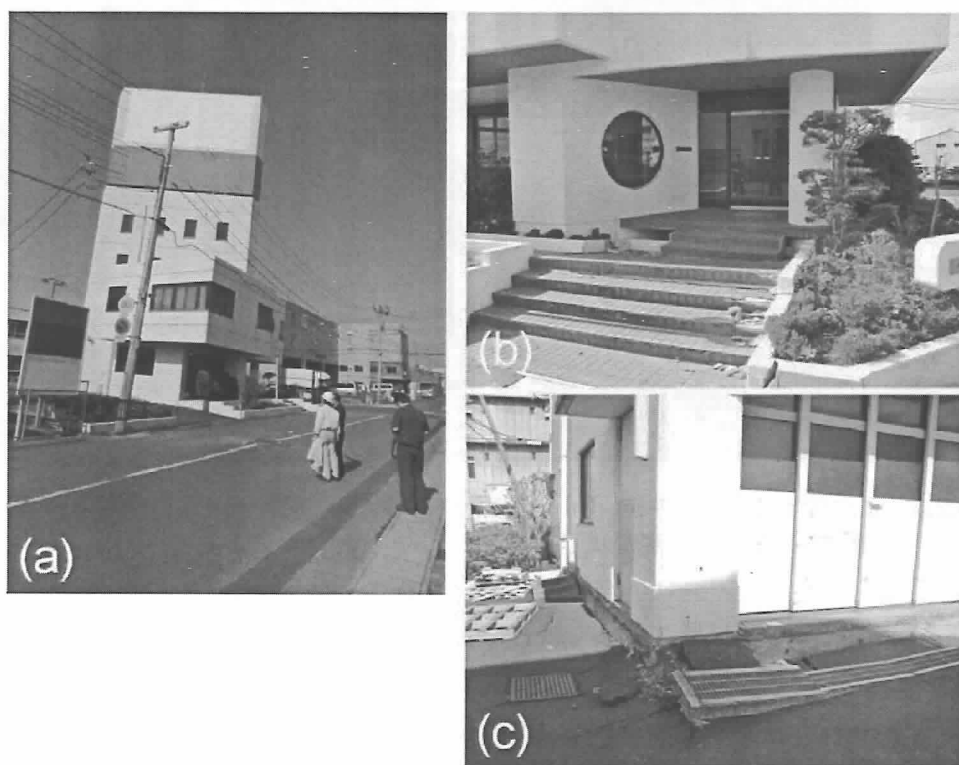
写真 3.2.6 は 1983 年に建設された 4 階建て RC 造の事務所で、地震のあと著しく傾斜した。正面に向かって右側の角部が沈下し（写真 3.2.6b）、対角の角部が隆起した（写真 3.2.6c）。上部構造に被害は認められなかった。周辺一帯に地盤変状の跡が見られたが、同様の被害を受けた建築物はなかった。

写真 3.2.6 事務所 A : (a) 外観、(b) 沈下した角部、(c) 隆起した角部。

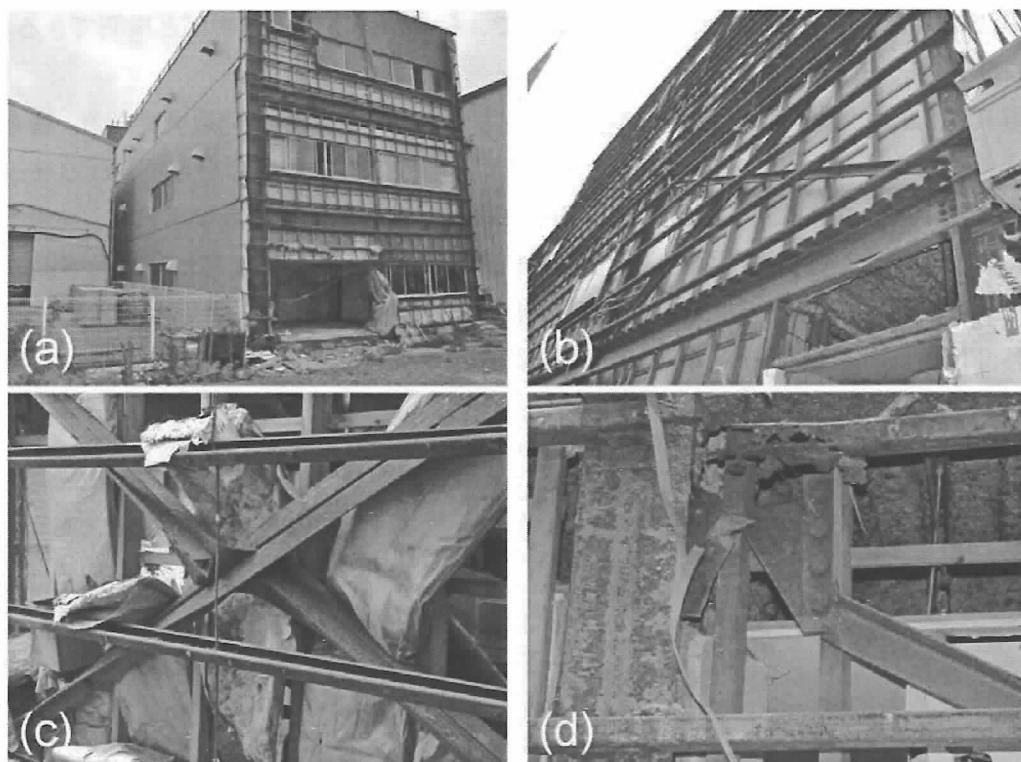
写真 3.2.7 は 3 階建て S 造の事務所で、梁間方向は 8 スパンの筋違付架構、桁行方向は 1 スパンのラーメン架構である。部材断面は柱と梁が H 形、筋違が等辺山形の背中合わせである。北側構面（写真 3.2.7a）と西側構面（写真 3.2.7b）の外壁が失われており、露出した西側構面の 1 階で筋違が著しく損傷していた。構面による損傷の隔たりは、建築物の西側にあった地盤変状の跡が東側になかったことと関係すると思われる。この X 形筋違は、断面形状と交差部、端部接合部に偏心を有するため、圧縮耐力を期待できない形式であった。圧縮力が作用した途端に筋違が捩れ（写真 3.2.7c）、端部接合部が破断した（写真 3.2.7d）のは必然の結果だといえよう。

写真 3.2.7 事務所 B : (a) 建物裏側の外観、(b) 2 階と 3 階の X 形筋違、(c) 筋違交差部の  
振じれ、(d) 筋違端部接合部の破断。

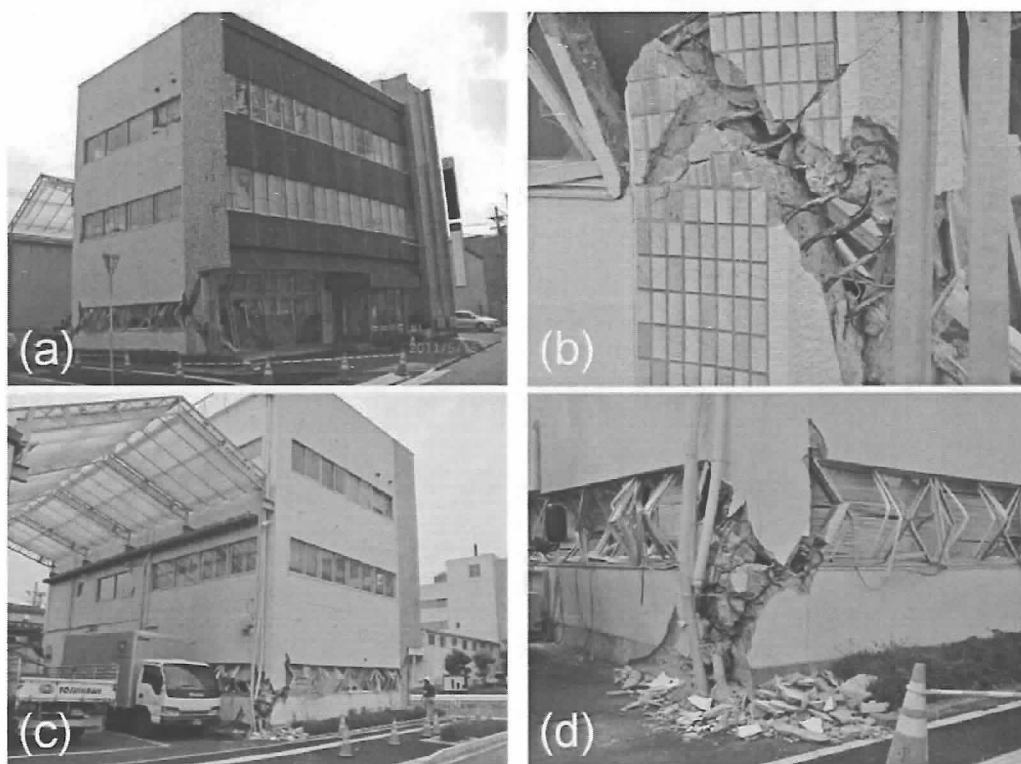
写真 3.2.8 は 1969 年に建設された 3 階建て RC 造の事務所で、梁間方向 3 スパン、桁行方向 1 スパンの二方向ラーメン架構である。東側の隅柱が両方ともせん断破壊しており（写真 3.2.7b, d）、応急危険度判定で危険（赤）の判定を受けている。露出した主筋（写

写真 3.2.8 事務所 C : (a) 外観、(b) 圧壊した隅柱、(c) 裏側から見た外観、(d) 圧壊した  
隅柱。

真 3.2.7b) をみると丸鋼が使われているので、築年代が古い構造物だと推測できる。

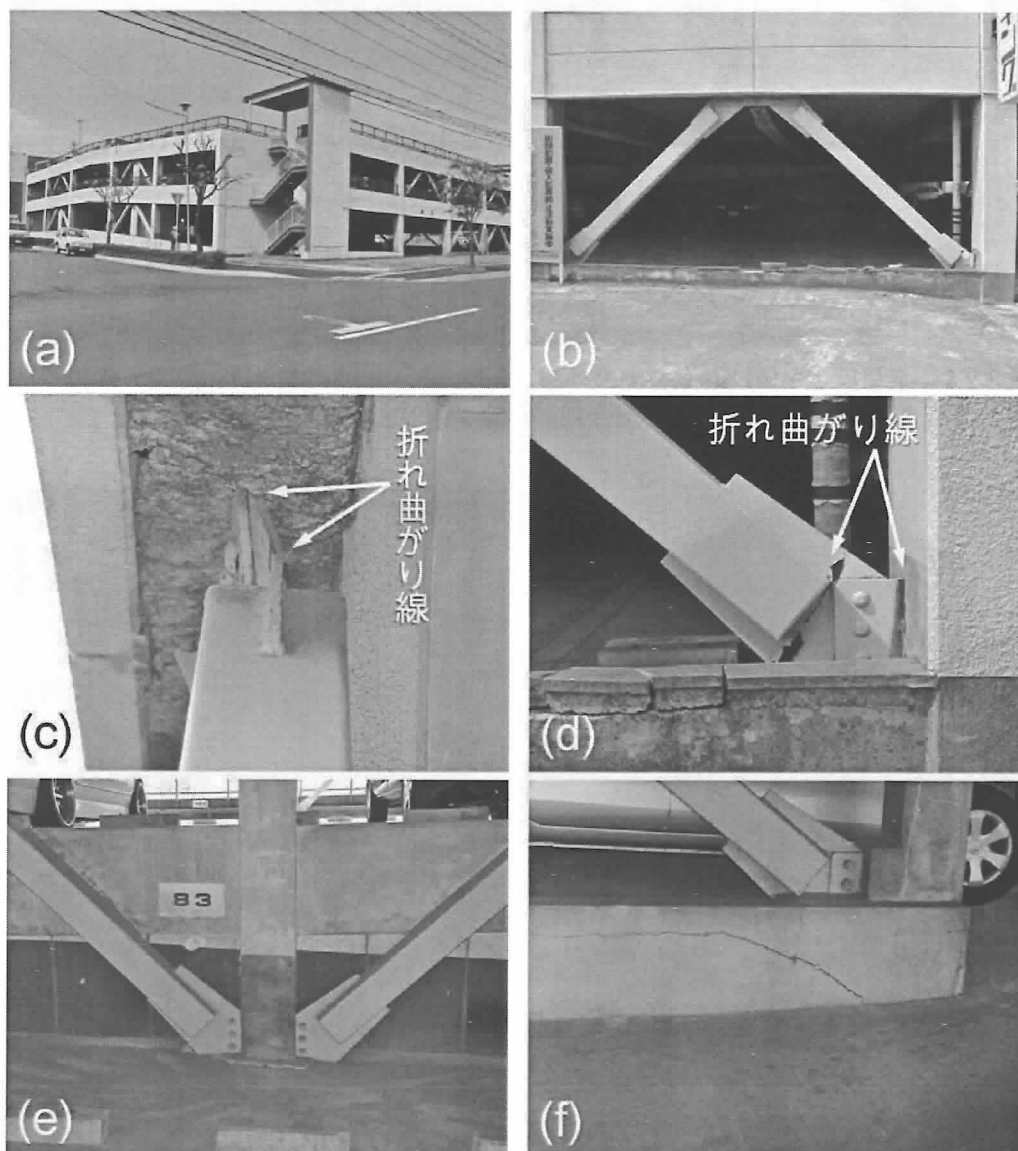
写真 3.2.9 は 2 階建て S 造の駐車場で、各方向 6 スパンの筋違付架構である。調査時点で通常に営業していた。残留変形はなかったが、今回の地震で生じたと思われる筋違接合部の変形から、この構造が設計の想定通りに機能しない可能性が危惧される。すなわち 1 階において K 形筋違（写真 3.2.9b）の上下端でガセット板が構面外に変形しており（写真 3.2.9c, d）、ガセット板に折れ曲がり降伏線を生じた箇所もあった。これは接合部の構面外曲げ剛性が不足し、かつ接合部が軸力の作用軸に対して偏心しているために、接合部

写真 3.2.9 駐車場 A : (a) 外観、(b) K 型筋違、(c) 筋違上端接合部の面外変形、(d) 筋違下端接合部に見る折れ曲がり線、(e) 柱脚の被りコンクリートの亀裂、(f) コンクリートの亀裂。

の圧縮耐力が極めて低いことを示唆している。また、筋違が軸組に接合する部位で被りコンクリートの亀裂が見られた（写真 3.2.9e, f）。

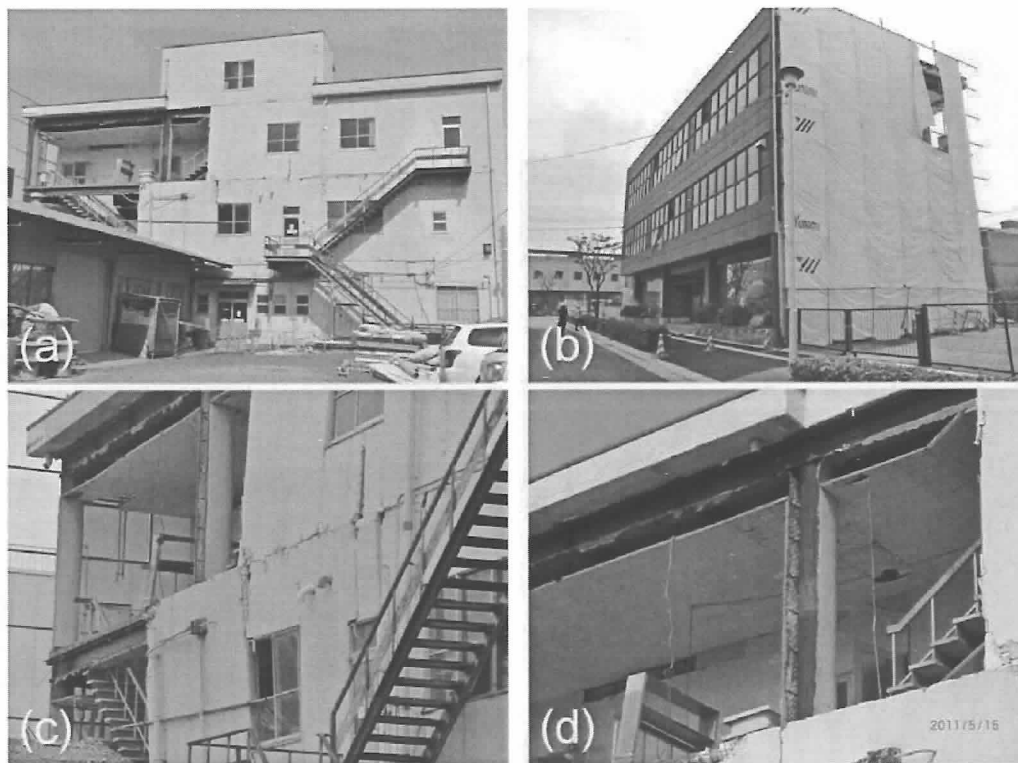
写真 3.2.10 は 3 階建て S 造の事務所で、桁行方向 3 スパン、梁間方向 2 スパンの二方向ラーメン架構、柱が円形鋼管、梁が H 形鋼である。表側を除いて外壁仕上げに ALC パネルを用いており、ほぼすべてのパネルが損傷を受け、架構が一部露出していた。残留変形はなく、露出した架構に損傷は認められなかった（写真 3.2.10d）。ALC パネルは挿入筋構法で取り付けられており、ALC パネルが架構の変形に追従できずに損傷し、場所によっては落下したものと推察される。

写真 3.2.10 事務所 D : (a) 建築物裏側の外観、(b) 建築物表側の外観、(c) 損傷した ALC パネル、(d) 露出した構造躯体。

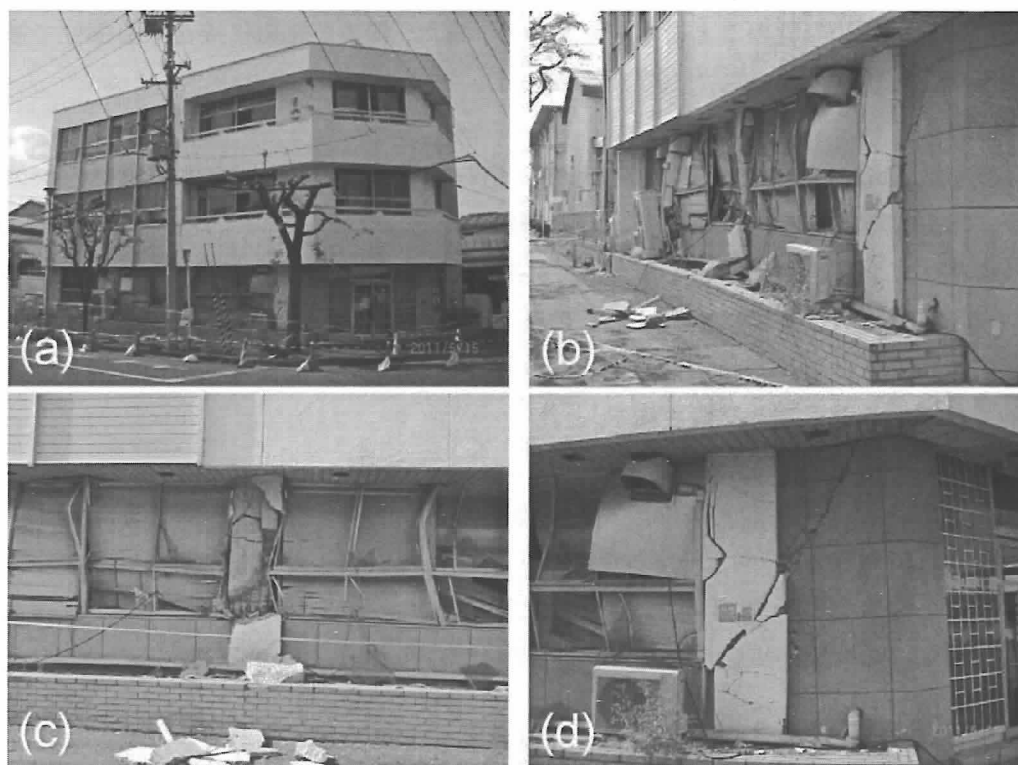
写真 3.2.11 は、街区の角に位置する 3 階建て RC 造の事務所で、桁行方向 4 スパン梁間方向 2 スパンの二方向ラーメン架構である。ただ玄関を設置した角に柱がなく、この表側構面の柱 4 本のうち 3 本までがせん断破壊した。露出した主筋に丸棒が使用され、せん断補強筋の間隔が広いことから、建設年代の古い構造だと推察される。

写真 3.2.11 事務所 E : (a) 外観、(b) 損傷が集中した 1 階、(c) 圧壊した中柱、(d) 圧壊した玄関横の柱.

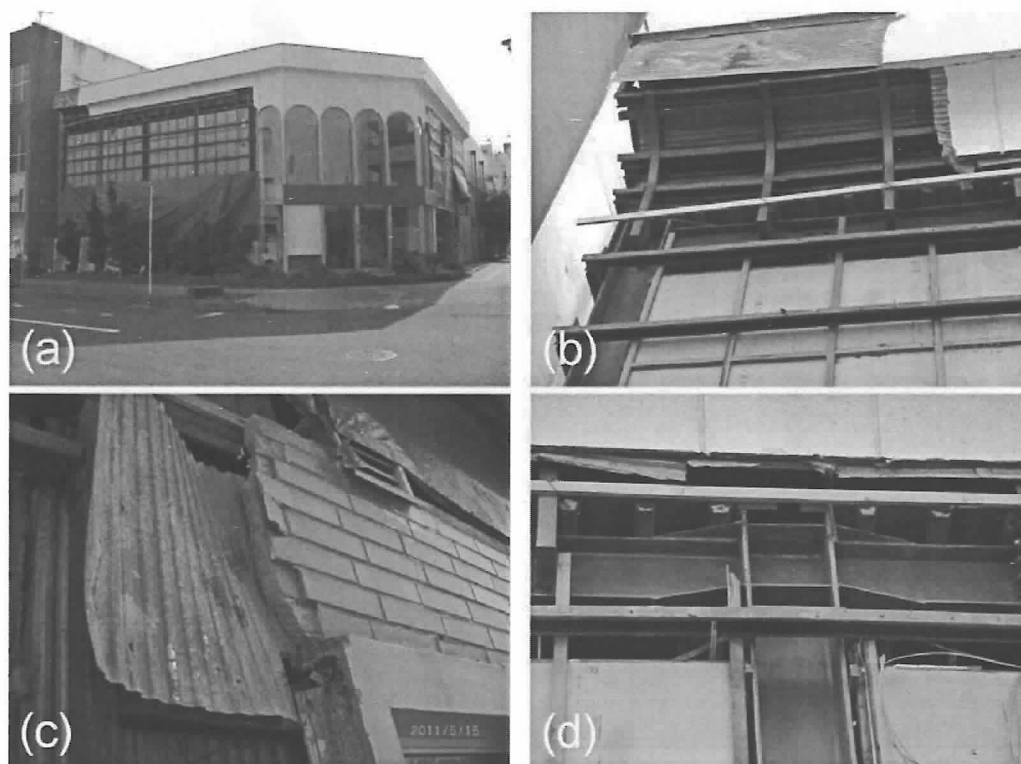
写真 3.2.12 は、街区の角に位置する 2 階建て S 造の店舗である。事務所 E と同じく玄関を角に置く。外壁の多くが失われ、玄関の窓ガラスも一部割れていた。応急危険度判定

写真 3.2.12 店舗 B : (a) 外観、(b) 屋根近くの外壁下地、(c) 1 階部分の外壁下地、(d) 露出した構造躯体.

で危険（赤）の判定を受けている。外装は、鉄板の下地の上にセメントモルタルを塗り、タイルを貼り付ける形式であった（写真 3.2.12b, c）。露出した構造躯体に損傷は認められなかった（写真 3.2.12d）。

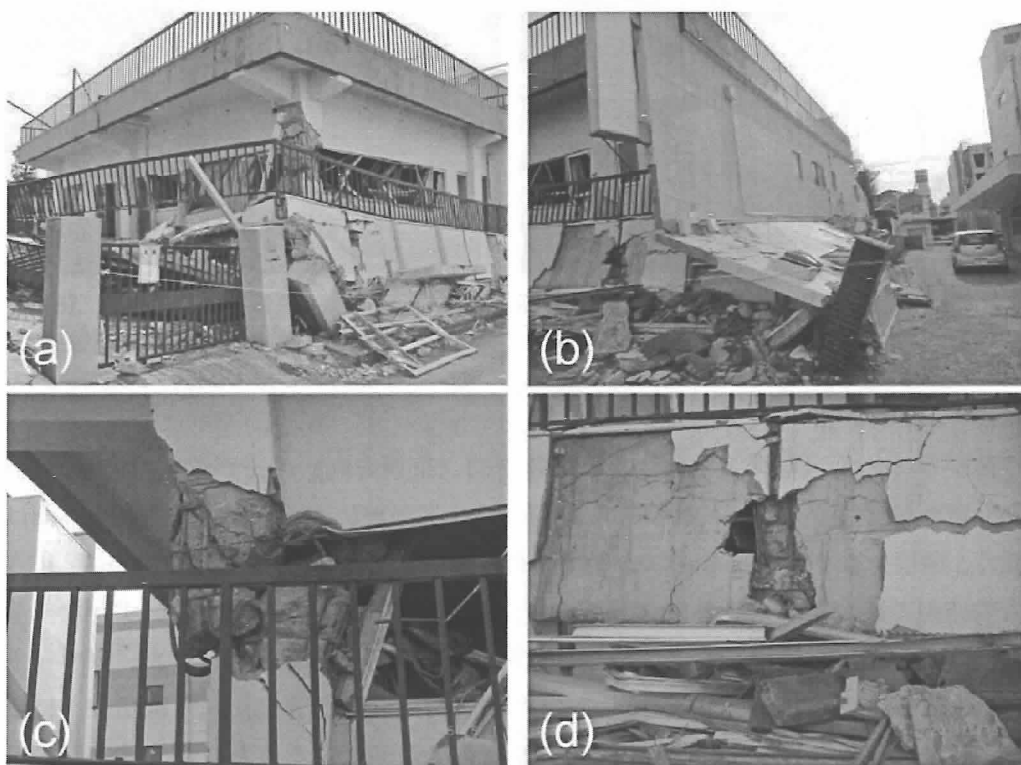
写真 3.2.13 は 1969 年に建設された 2 階建て RC 造の事務所で、桁行方向 1 スパン梁間方向 2 スパンの二方向ラーメン架構であった。3 月 11 日の本震で倒壊したが、不幸中の幸いで被害者は出なかったと聞く。1 階の柱 6 本が全て破壊し（写真 3.2.13a, d）、2 階の柱も 1 本破壊していた（写真 3.2.13c）。主筋に異形棒を使用したのが、せん断補強筋の間隔は広がった。

写真 3.2.13 事務所 F: (a) 外観、(b) 外観、(c) 圧壊した 2 階の隅柱、(d) 圧壊した 1 階の中柱。

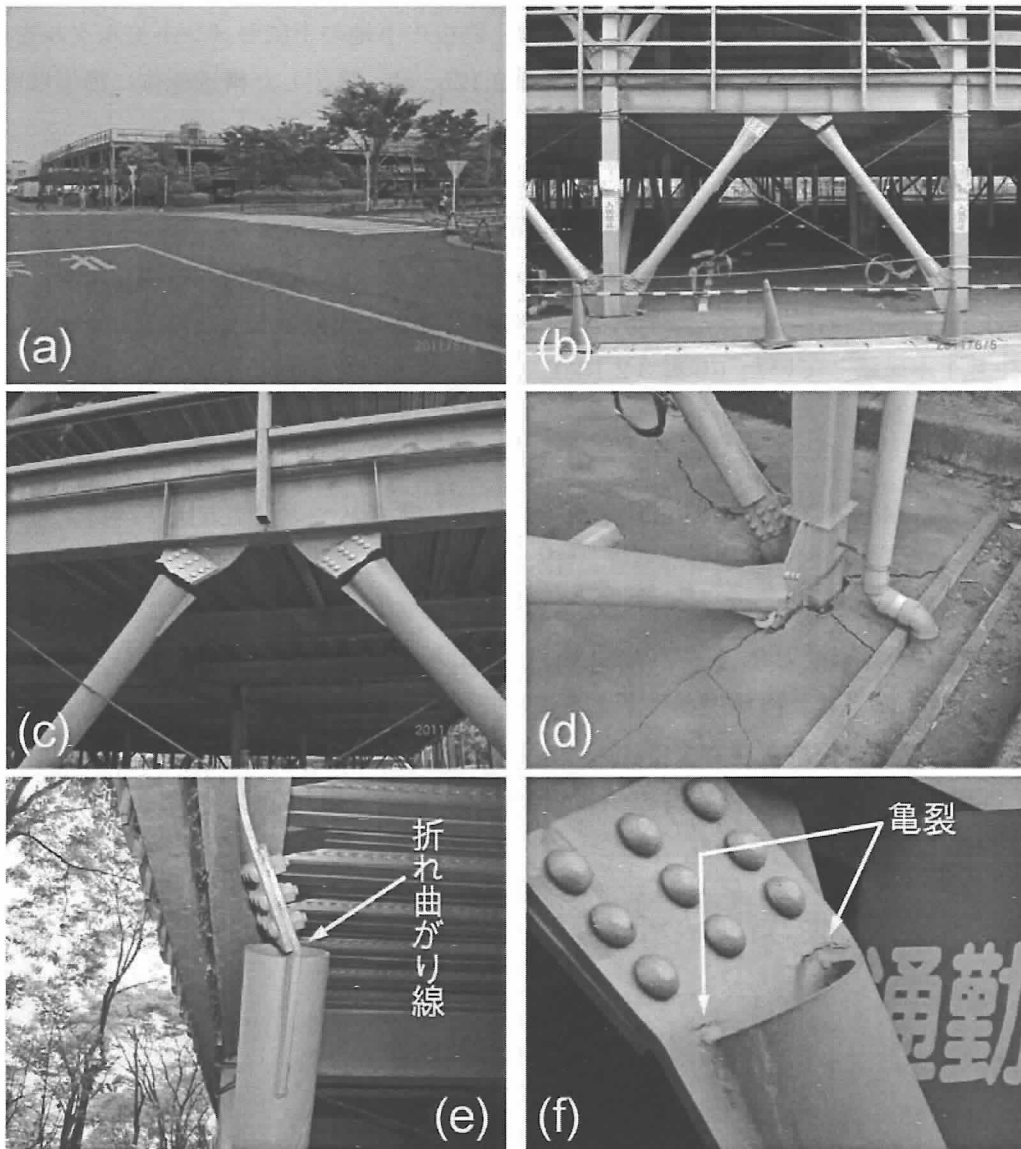
写真 3.2.14 は、2 階建て S 造駐車場で、桁行方向 9 スパン梁間方向 7 スパンの二方向筋違付架構であった。柱は角形鋼管、梁は H 形鋼、筋違は円形鋼管で、主要部材に亜鉛メッキが施されている。桁行方向に 0.01 ラジアン残留変形があり、1 階の筋違の大半が上端接合部で破断した（写真 3.2.14b, c）。K 形筋違の梁に残留たわみが見られた（写真 3.2.14b）が、これは筋違が破断する過程で鉛直方向に不釣合力を生じた結果だと推察される。両構面の筋違が接合する柱脚のまわりのアスファルト被りに大きな亀裂が見られた（写真 3.2.14d）。1 階の筋違 62 本の上端接合部うち、27 箇所が破断し、23 箇所著

写真 3.2.14 駐車場 B : (a) 外観、(b) K 形筋違、(c) 破断した筋違上端接合部、(d) アスファルト被りの亀裂、(e) 構面外に曲がった筋違上端接合部、(f) 亀裂を生じた筋違接合部。

しく曲がっていた（写真 3.2.14e, f）。桁行方向（東西方向）の方が梁間方向（南北方向）よりも破断の頻度が高かった。損傷の原因は接合部詳細にあり、接合部の構面外曲げ剛性が低く、鋼板を継ぐ接合部の形状が軸力の作用軸に対して偏心しているために、小さな圧縮力の作用で接合部は構面外に曲がる。曲げ変形は筋違端と継板の間のわずかな部分に集中し、この折れ曲がり線に大きな塑性変形を生じる（写真 3.2.14e）。また、ガセット板がせん断応力の流れに準じていないために、引張応力は筋違鋼管壁から外縁ボルトに伝達される。したがって、小さな引張・圧縮交番载荷を少数回受けるうちに筋違鋼管壁の近傍で亀裂が発生し（写真 3.2.14e）、接合部の破断に至るのである。

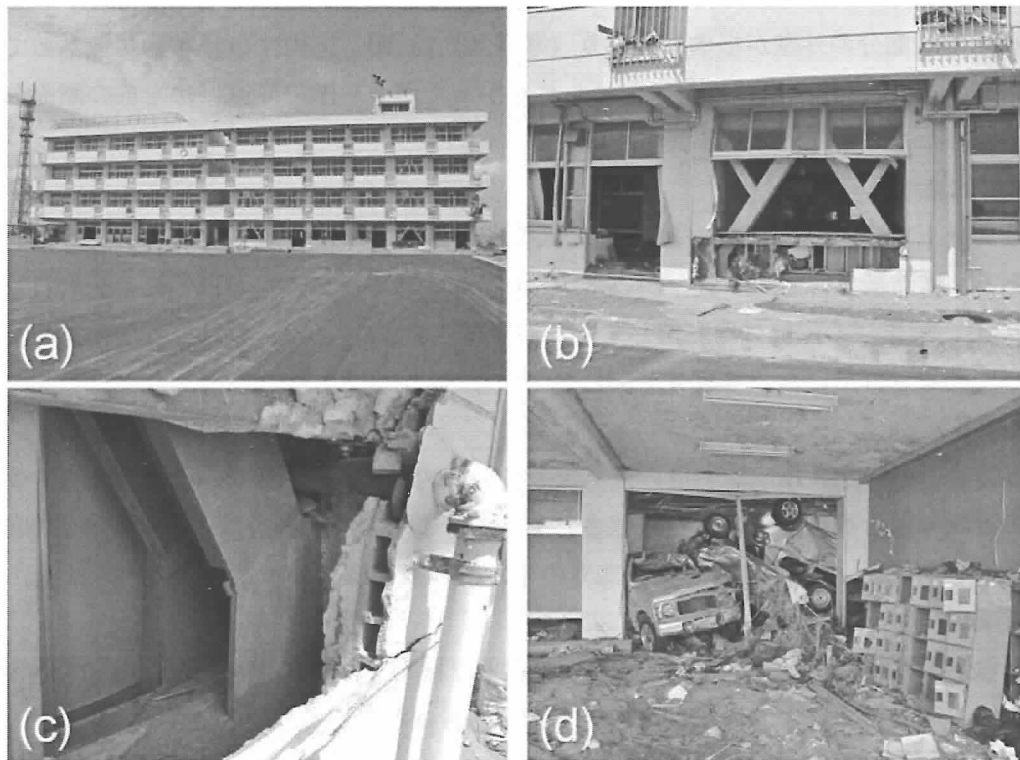
写真 4.1.1 の小学校校舎 A は太平洋岸から 1 キロと離れておらず、津波で壊滅した住宅地区にある。RC 造の 4 階建てで、内付 S 造筋違により耐震補強されている。今回の地震では津波避難ビルとして利用され、大勢の児童と市民の命を救った。1 階教室内（写真 4.1.1d）はもちろん、2 階ベランダにまで津波が運んだ浮遊物が堆積しており、津波被害の恐ろしさを目の当たりにした。外壁が損傷したものの、構造被害は認められなかった。

写真 4.1.1 小学校校舎 A : (a) 外観、(b) 津波に洗われた 1 階、(c) 無被害の補強 S 造架構、(d) 土砂と流出物が堆積した 1 階の教室内。

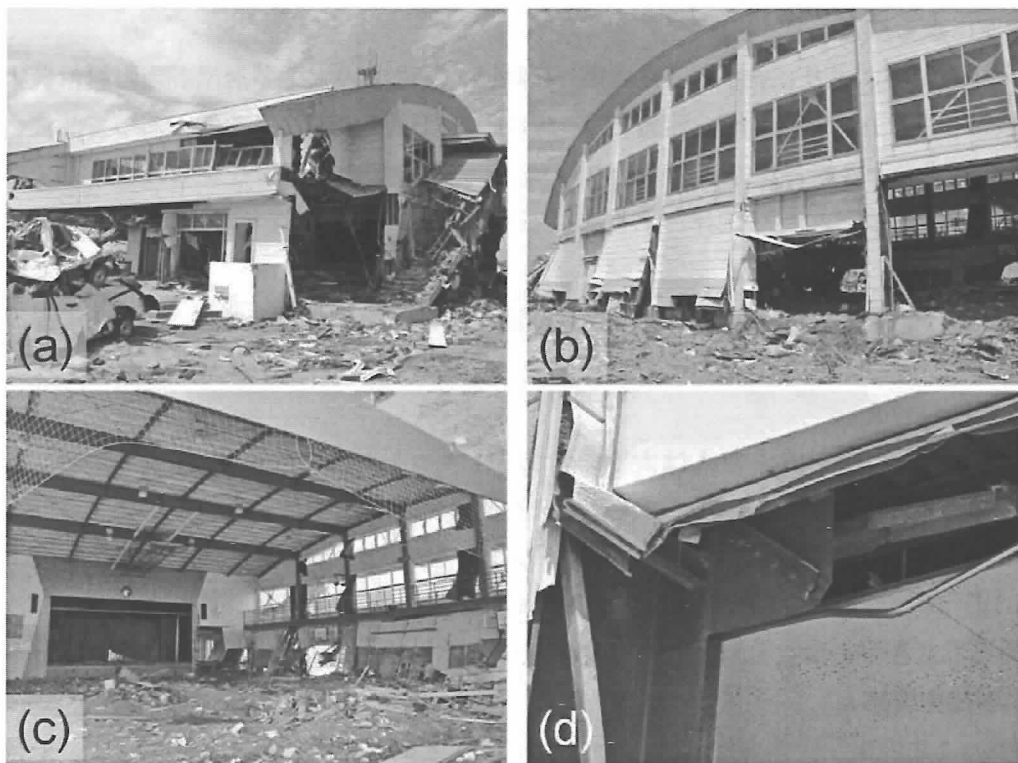
写真 4.1.2 小学校体育館 A : (a) 外観、(b) 外壁の損傷、(c) 堆積物が散乱する室内、(d) 端部の欠損断面で破断した筋違。

たって 1 階部分の外壁が損傷しており（写真 4.1.1a, b）、室内には堆積物が散乱していた（写真 4.1.1c）。柱と梁に損傷は認められなかったが、1 階の筋違には端部の断面欠損部で破断したものがあった（写真 4.1.2d）。

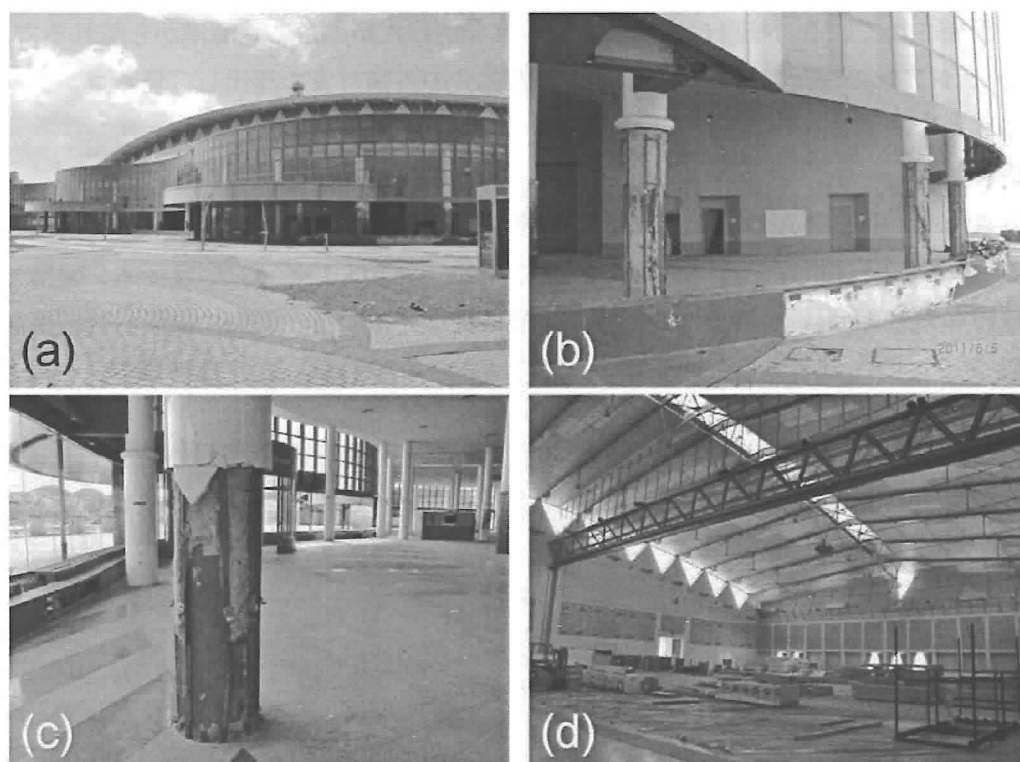
写真 4.1.3 の多目的施設 A は S 造の大空間構造で、津波で甚大な被害を受けた仙台港にある。構造被害は認められなかったが、1 階部分のガラス外壁がほとんど失われ（写真 4.1.3b）、鋼管柱の化粧材が剥落していた（写真 4.1.3c）。この施設は、支援物資の集積場として利用されていた（写真 4.1.3d）。

写真 4.1.3 多目的施設 A : (a) 外観、(b) 海岸に面した外壁の損傷、(c) 鋼管柱の化粧材の損傷、(d) 支援物資の集積場として利用される多目的会場。

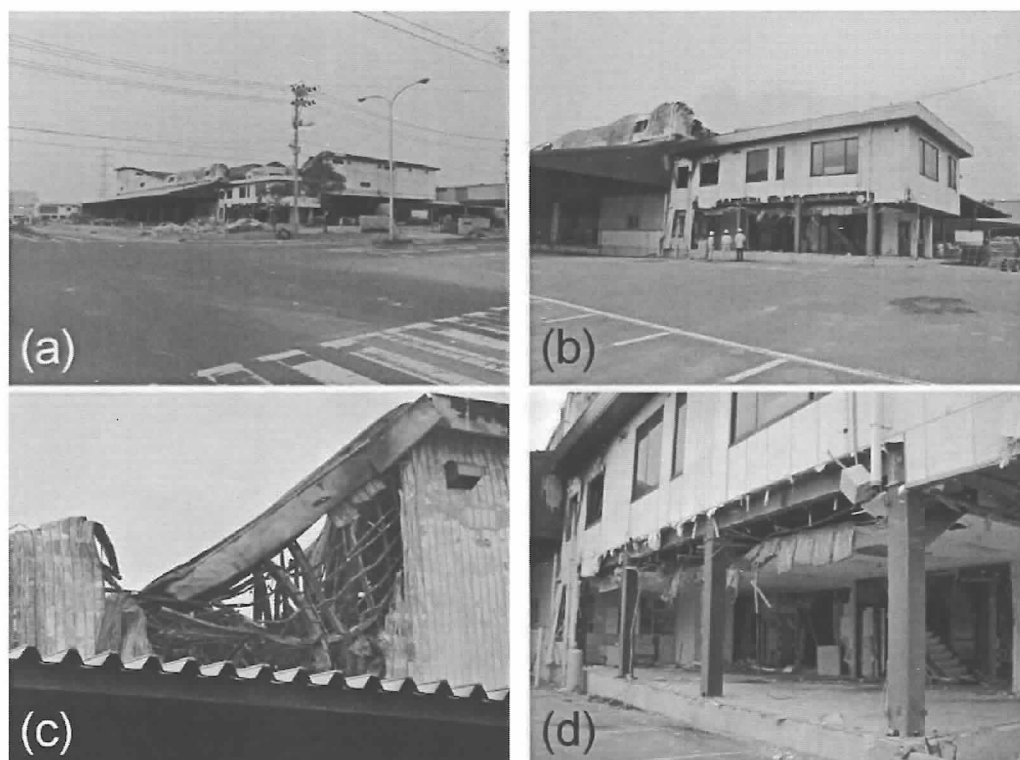
写真 4.1.4 の倉庫 B は仙台港の港湾施設の一つで、大屋根が黒ずみ崩れ落ちていた。津波と火災の複合被害を受けたと推察される。2 階建ての事務所棟は S 造ラーメン架構で、1 階部分の ALC パネル外壁を失ったものの、構造被害はなかった。

写真 4.1.4 倉庫 B : (a) 外観、(b) 1 階部分の外壁を失った事務所棟、(c) 火災によって崩れたと思われる屋根、(d) 事務所棟の ALC パネル外壁の損傷。

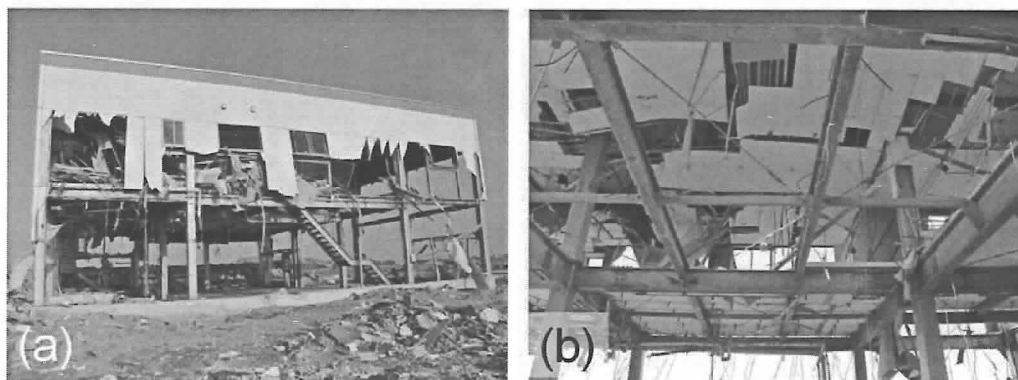
ッキが施されている。柱梁の損傷は認められなかったが、西に（海岸から離れる方向に）  
0.01 ラジアン<sup>2</sup>の残留変形を計測した。2 階部分の外装材まで流出し、軽量コンクリート  
パネルの床スラブも破壊されていた。

写真 4.2.1 建築物 A : (a) 外観、(b) 床パネルの損傷。
