## 2011 年 3 月 11 日東北地方太平洋沖地震 建築物被害調査報告

### Damage to Buildings Observed from the March 11, 2011 Tohoku Earthquake

緑川 光正<sup>1</sup>・岡崎 太一郎<sup>1</sup>

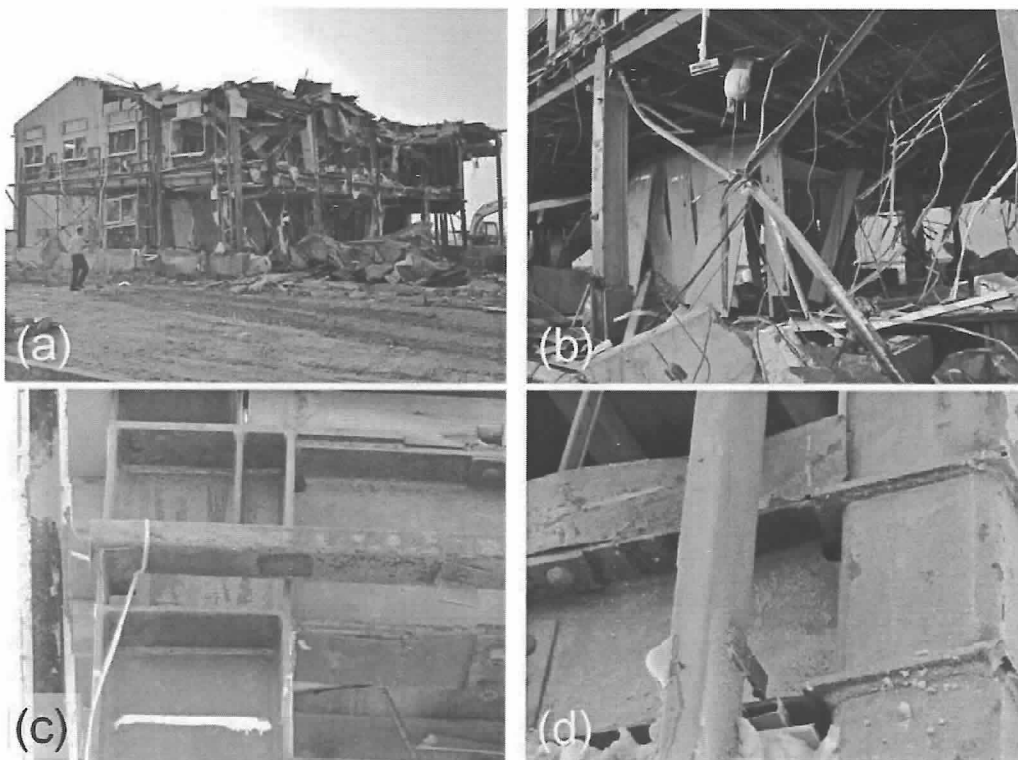
写真 4.2.2 工場 A : (a) 外観、(b) 破壊された X 形筋違、(c) 柱パネルの降伏、(d) 増設部分の梁の曲げ降伏。

巻柱脚を用いる。既存部分は筋違が破断して大きく変形し（写真 4.2.2b）、H 形鋼柱のパネルが降伏していた（写真 4.2.2c）。西に（海岸から離れる方向に）0.03 から 0.04 ラジアン、北に 0.01 ラジアンの残留変形を計測した。増築部分は梁が端部で塑性化していた（写真 4.2.2d）。1 階の内外壁はほぼ流出しており、増築部分は屋根も大幅に損傷していた（写真 4.2.2a）。

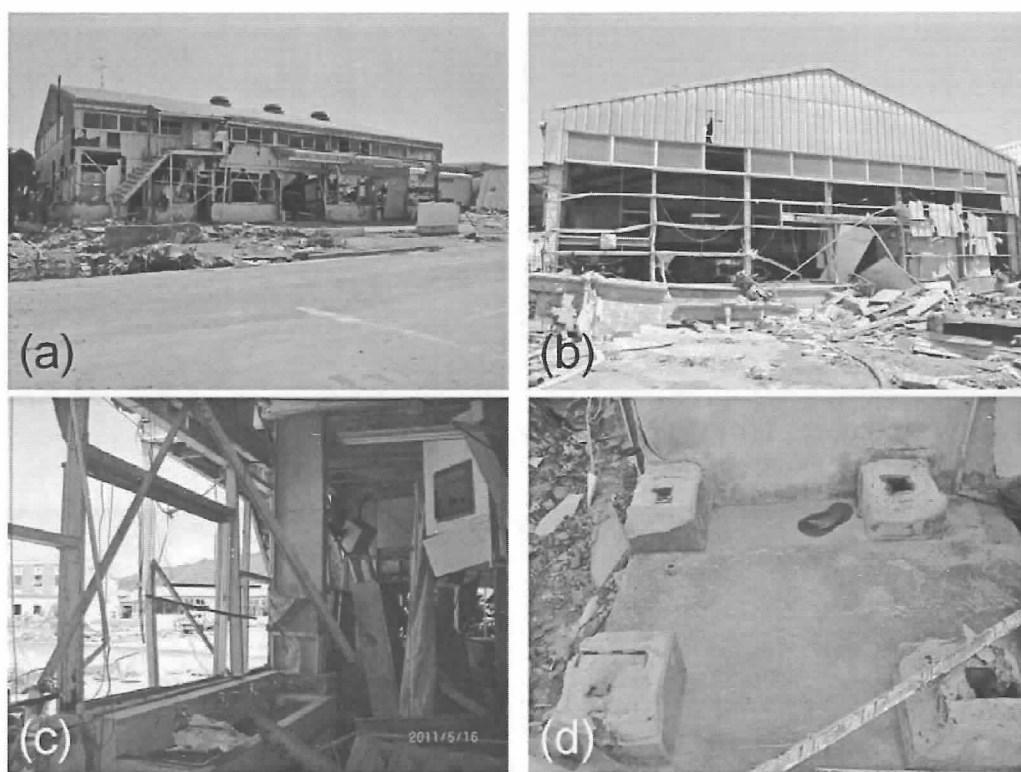
写真 4.3.1 の倉庫 C は平屋 S 造で、桁行方向は 7 スパンの 2 段筋違付架構、梁間方向は 1 スパンの山形ラーメン架構である。部材は柱も梁も H 形鋼、筋違は山形鋼で、根巻柱脚を用いる。金属外装材がかなり流出し（写真 4.3.1b）、室内に堆積物がうず高く散乱していた。柱梁の損傷は認められなかったが、外構の筋違が破断し（写真 4.3.1c）、軽量鉄骨の階段が柱脚から切断していた（写真 4.3.1d）。

写真 4.3.1 倉庫 C : (a) 外観、(b) 海側の外壁の損傷、(c) 破断した筋違、(d) 破断した階段柱脚部。

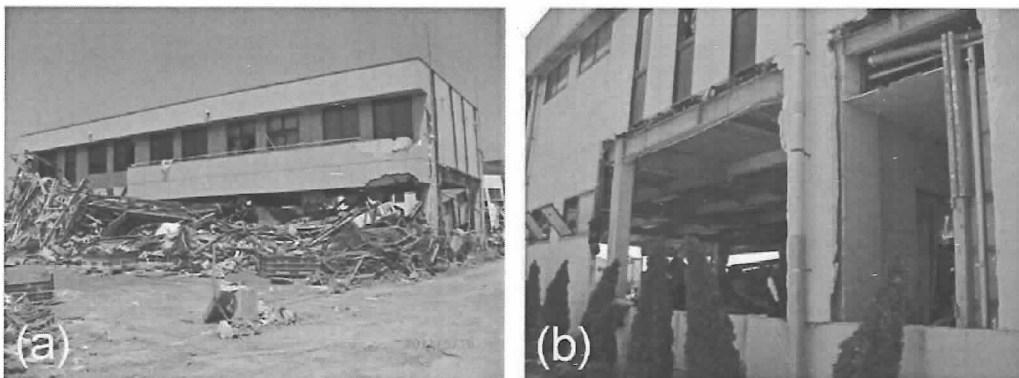
写真 4.3.2 の事務所 G は 2 階建て S 造で、 $5 \times 1$  スパンの二方向ラーメン架構である。部材は柱が角形鋼管、梁が H 形鋼で、柱脚形式は不明である。構造被害はなかったが、一階の内外装材が甚大な損傷を受けた。

写真 4.3.2 事務所 G : (a) 海側の外観、(b) ALC パネルを失った外壁。

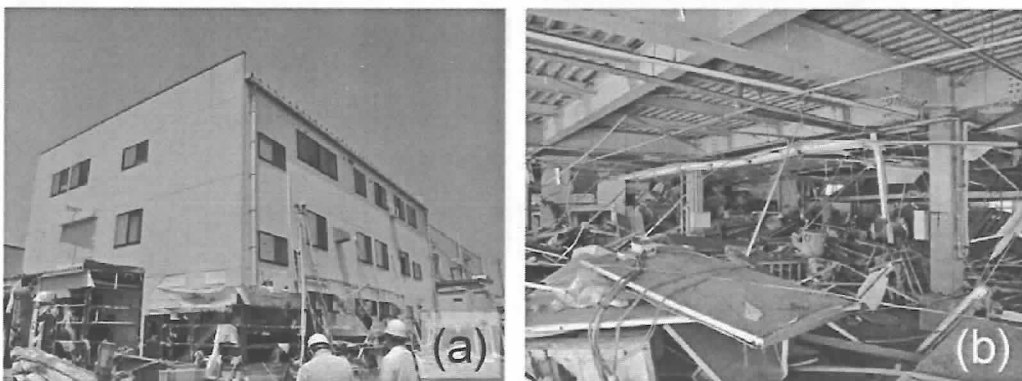
写真 4.3.3 の事務所 H は 3 階建て S 造で、 $3 \times 2$  スパンの二方向ラーメン架構である。部材は柱が角形鋼管、梁が H 形鋼で、根巻柱脚を用いる。構造被害はなかったが、外構の間柱が破断しており、一階の内外装材が甚大な損傷を受けた。

写真 4.3.3 事務所 H : (a) 外観、(b) 堆積物が散乱する室内。

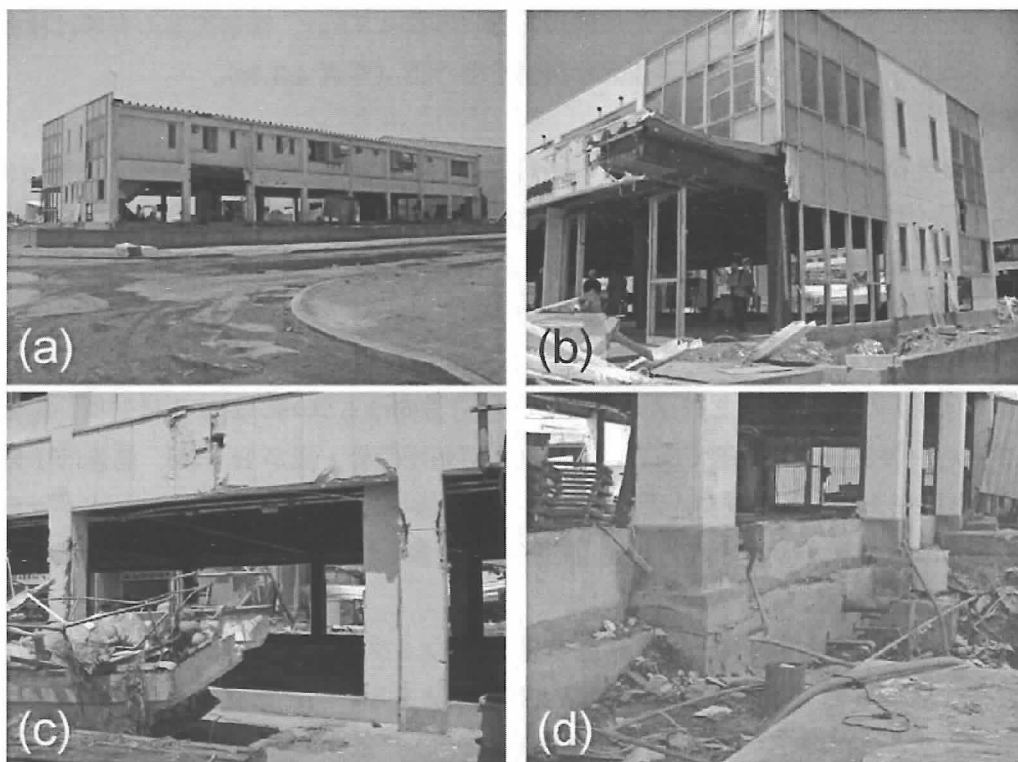
写真 4.3.4 の工場 B は 2 階建て S 造で、 $8 \times 1$  スパンの二方向ラーメン架構である。部材は柱が角形鋼管、梁が H 形鋼で、根巻柱脚を用いる。構造被害はなかったが、周辺地盤の一部に洗堀の跡がある（写真 4.3.4d）。1 階の内・外装材が甚大な損傷を受けた。調査時点で建築物内を清掃中で、営業再開に向けた作業が進められていた。

写真 4.3.4 工場 B : (a) 山側の外観、(b) 海側の外観、(c) 流された船舶と外壁の損傷、(d) 周辺地盤の洗堀.

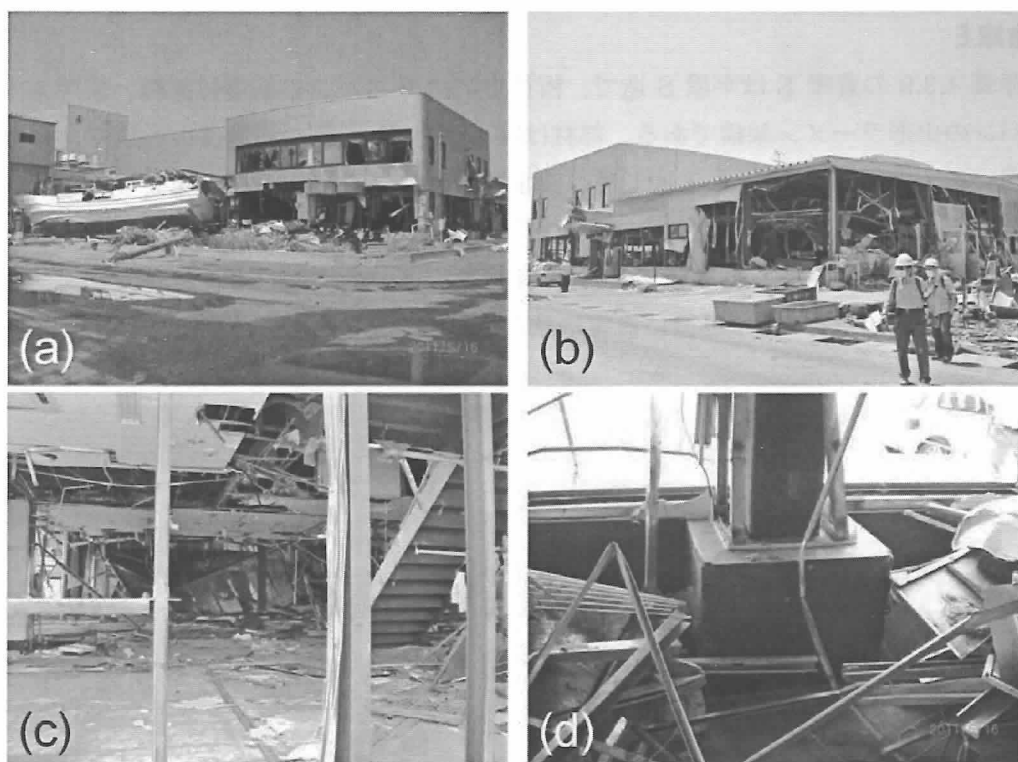
写真 4.3.5 工場 C : (a) 海側の外観、(b) 山側の外観、(c) 内装材や天井材の損傷、(d) 損傷がみられない根巻柱脚.

巻柱脚を用いる。船舶が衝突した形跡がある（写真 4.3.5a）。構造被害の有無は確確できなかったが、内外装と天井材が甚大な損傷を受けた（写真 4.3.5c）。

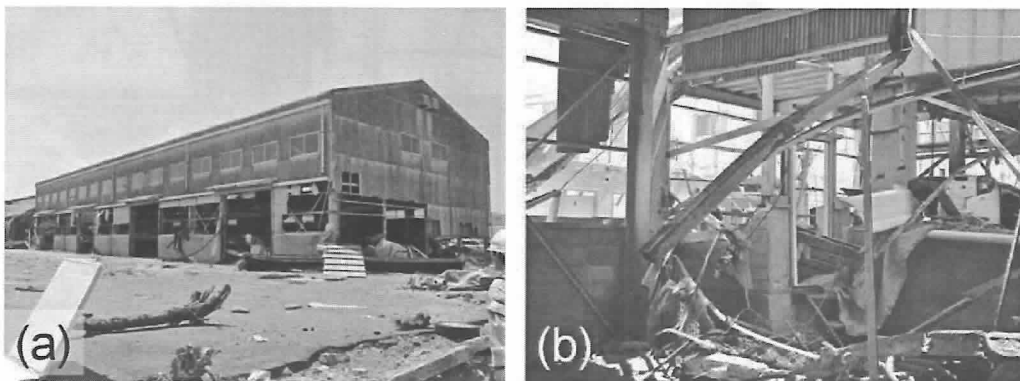
写真 4.3.6 の倉庫 D は平屋 S 造で、桁行方向は 12 スパンの筋違付架構、梁間方向は 1 スパンの山形ラーメン架構である。部材は柱も梁も H 形鋼、筋違は山形鋼で、根巻柱脚を用いる。屋根の水平筋違と桁行方向の筋違に被害はなかったが、海側でブロック塀が倒壊し間柱が破断していた（写真 4.3.6b）。

写真 4.3.6 倉庫 D : (a) 外観、(b) 倒壊したブロック塀と破断した間柱。

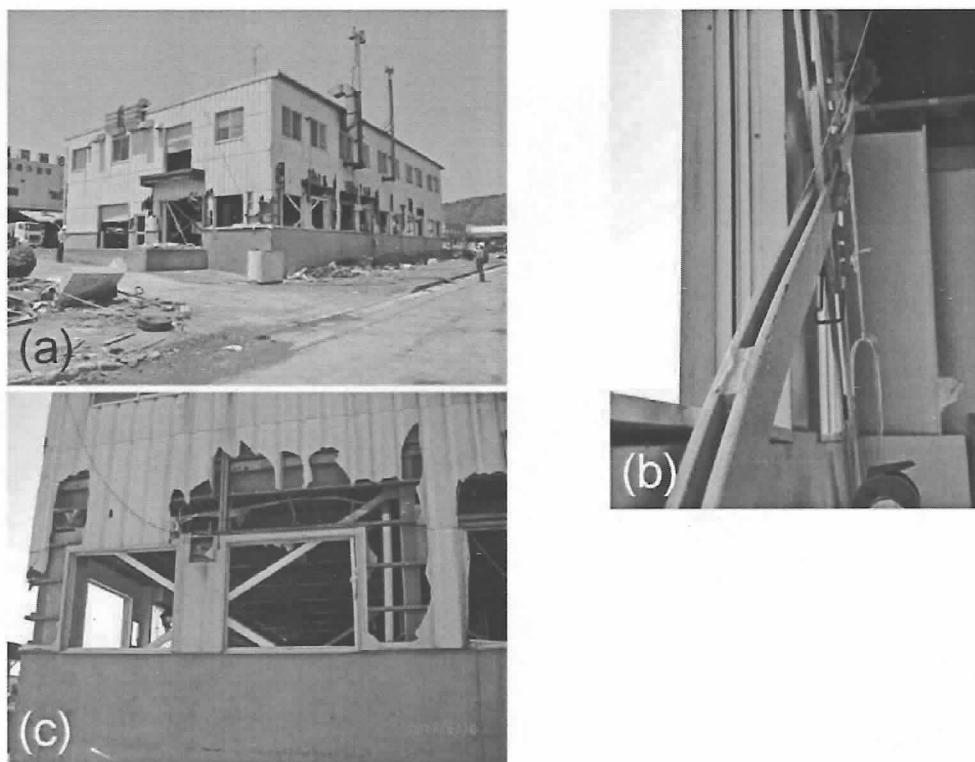
写真 4.3.7 の工場 D は 2 階建て S 造で、桁行方向は 5 スパンの筋違付架構、梁間方向は 2 スパンのラーメン架構である。部材は柱が角型鋼管、梁が H 形鋼、筋違は 1 階で山形鋼、2 階で丸鋼、根巻柱脚を用いる。柱と梁に被害はなく、1 階筋違にわずかながらボルトの滑りと座屈が確認された。周辺建築物と比較して内外装材の被害は小さかった。

写真 4.3.7 工場 D : (a) 外観、(b) 損傷した外壁、(c) 座屈した X 形筋違.

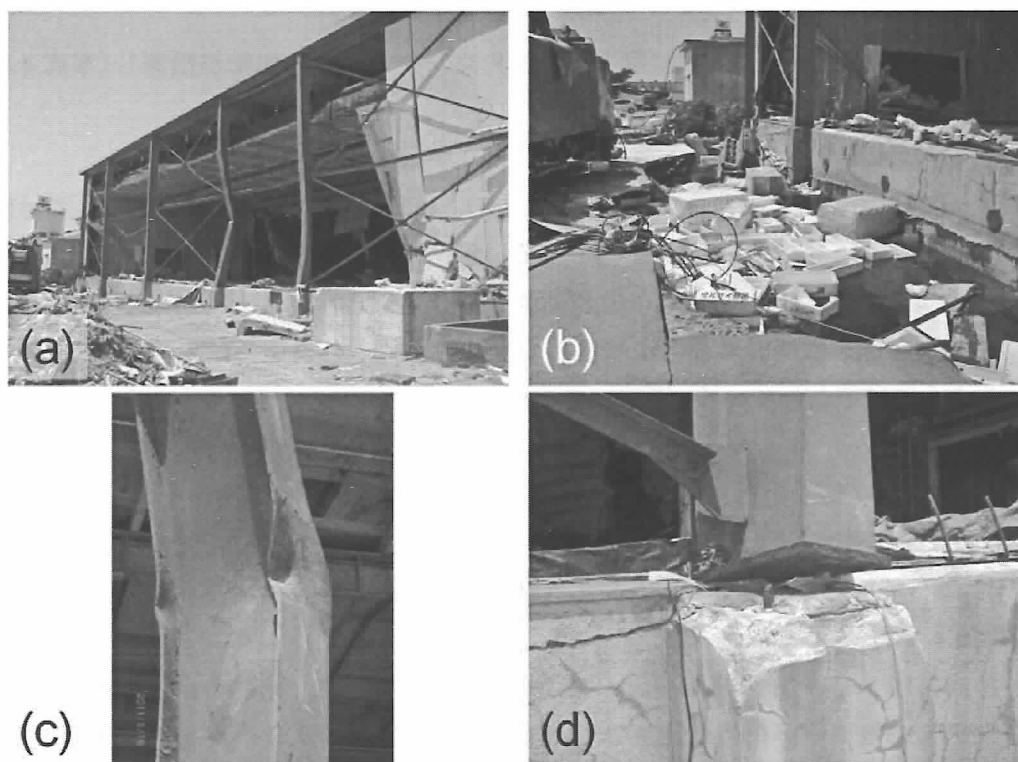
写真 4.3.8 の大規模冷蔵庫 A は平屋 S 造で、6×3 スパンの二方向筋違付架構である。部材は柱も梁も H 形鋼、筋違は山形鋼、露出柱脚を用いる。津波で流された隣接建築物が衝突したことが、航空写真から推定できる。柱 2 本に衝突の痕跡があり（写真 4.3.8a, c）、柱脚のアンカーボルトが破断していた（写真 4.3.6d）。海側の外構面の X 形筋違は座屈しており、西側側面で地盤の洗堀の跡が確認された（写真 4.3.8b）。外壁の ALC パネルと、外壁の内側と天井に設置された断熱材が甚大な被害を受けた。

写真 4.3.8 大規模冷蔵庫 A : (a) 海側の外観、(b) 周辺地盤の洗堀、(c) 流出物との衝突痕、(d) アンカーボルトが破断した柱脚.

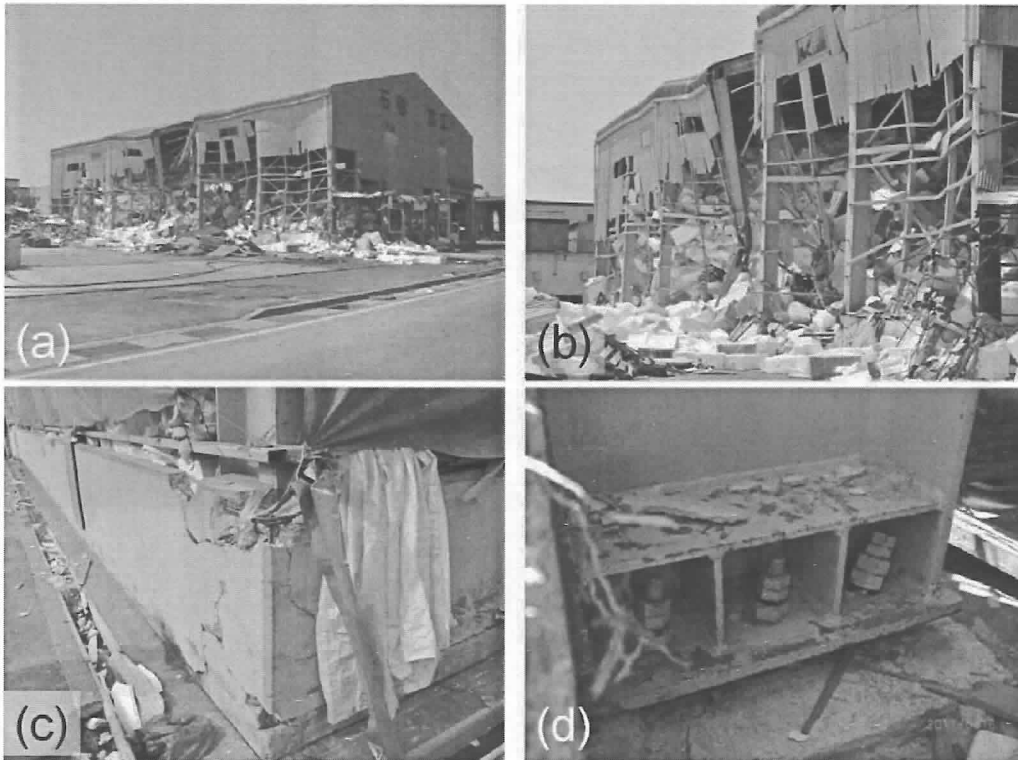
写真 4.3.9 の倉庫 E は平屋 S 造で、桁行方向は 6 スパンの筋違付架構、梁間方向は 1 スパンの山形ラーメン架構である。部材は柱も梁も H 形鋼、筋違は山形鋼で、露出柱脚を用いる。大規模冷蔵庫 A と同じく、津波で流された隣接建築物が衝突したことが航空写真から推定できる。室内に発泡スチロールが散乱していた（写真 4.3.9a, b）。海側の外構面の柱に衝突痕があり（写真 4.3.9b）、山形ラーメンの柱梁パネルが降伏し、二次部材の損傷も著しかった。屋根筋違に被害は見られなかった。山側の外構面では柱脚のアンカ

写真 4.3.9 倉庫 E : (a) 外観、(b) 流出物との衝突で生じた変形、(c) 柱脚の被りコンクリートの剥落、(d) 破断したアンカーボルト。

ーボルトがせん断破断していた(写真 4.3.9d)。コンクリートの側壁が損傷し(写真 4.3.9c)、外装材の被害は甚大であった。

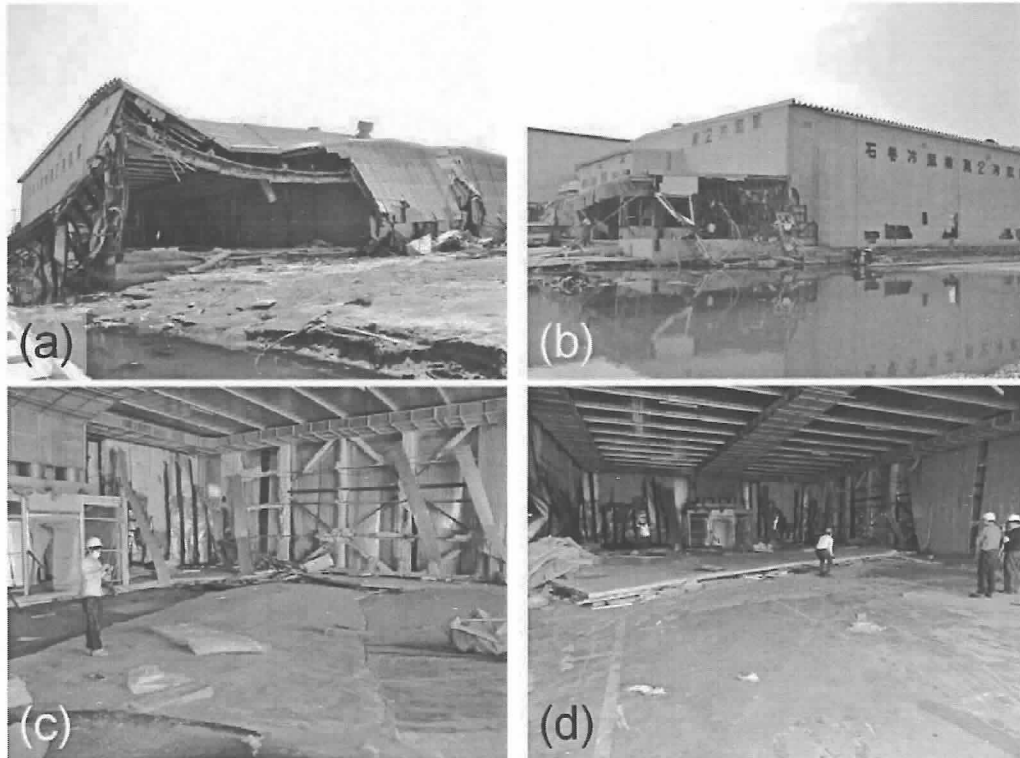
写真 4.3.10 の大規模冷蔵庫 B は平屋 S 造で、桁行方向はスパン数不明の筋違付架構、梁間方向は 1 スパンのラーメン架構である。筋違に山形鋼を用い、柱脚は露出形式である。海側で地盤沈下し(写真 4.3.10b)、海水が床下から噴き出した形跡が残る(写真 4.3.10c, d)。不思議なほど海側の外構面に損傷が少なく、山側の外構面では大扉が内から押し出されるように破壊されている(写真 4.3.10a)。

写真 4.3.10 大規模冷蔵庫 B : (a) 山側で大扉が外に押し出されるように破壊、(b) 地盤沈下を生じた海側、(c) (d) 海水が床下から噴き出した形跡。

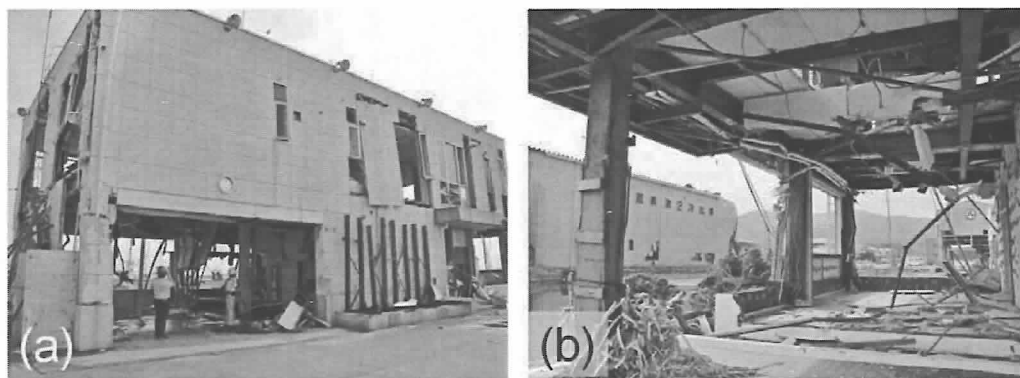
写真 4.3.11 の事務所 I は 2 階建て S 造で、 $3 \times 2$  スパンの二方向ラーメン架構である。部材は柱が角型鋼管、梁が H 形鋼、柱脚は埋込形式を用いる。柱と梁に被害はないものの、ALC パネル外壁が流出し、天井と ALC パネルの二階床材も著しく損傷していた。

写真 4.3.11 事務所 I : (a) 外装材の損傷、(b) 内外装材が流出した 1 階。

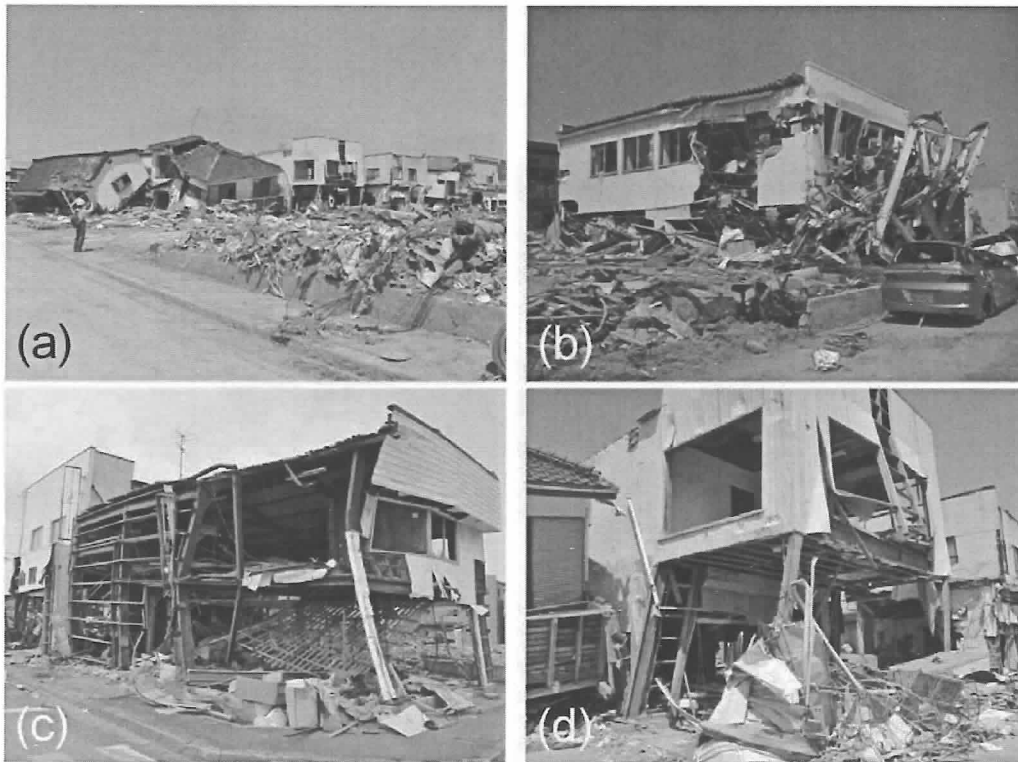
写真 4.3.12 に、石巻漁港で撮影した小規模建築物を示す。家屋や小売店舗と思われる木造や S 造の建築物が相当数倒壊していた。倒壊した小規模 S 造建築物の多くは露出柱脚を採用しており、柱脚アンカーボルトの損傷が初層の大変形につながったように推察された。

写真 4.3.12 小規模建築物の被害：(a) 倒壊した家屋群、(b) 倒壊した S 造建築物、(c) 大きく変形した S 造建築物、(d) 初層に大変形を生じた S 造建築物。

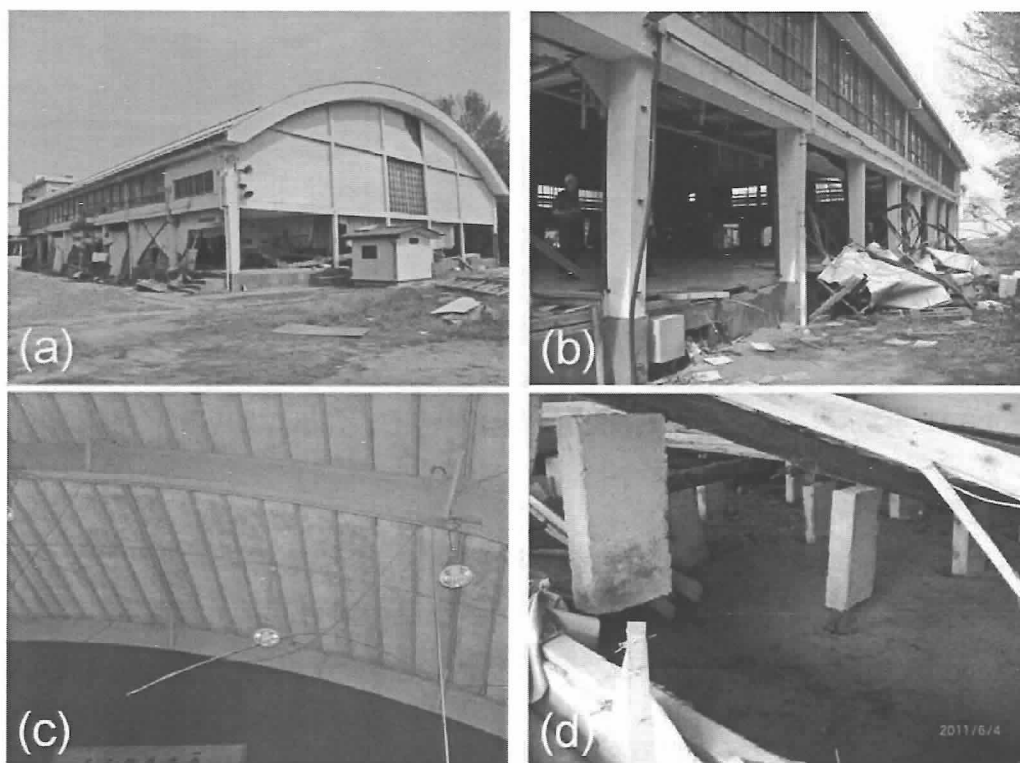
写真 4.4.1 高校体育館 A：(a) 外観、(b) 海側の外構面、(c) 端部ボルトが破断した天井筋違、(d) 床がせりあがった部分の基礎では、束石が接地していない。

は 9 スパンの筋違付架構、梁間方向は円弧ラーメン架構である。柱と梁に H 形鋼を、筋違に山形鋼を用い、柱脚は根巻形式を用いる。柱と梁、筋違に損傷はなかった。天井筋違のうち断面が小さい丸鋼筋違の多くで端部ボルトが破断し（写真 4.4.1c）、断面が大きい山形鋼筋違に損傷はなかった。海側の外構面では、1 階部分の外装材が全て流出していた（写真 4.4.1b）。床がせりあがった部分の基礎では、束石が接地していなかった（写真 4.4.1d）。

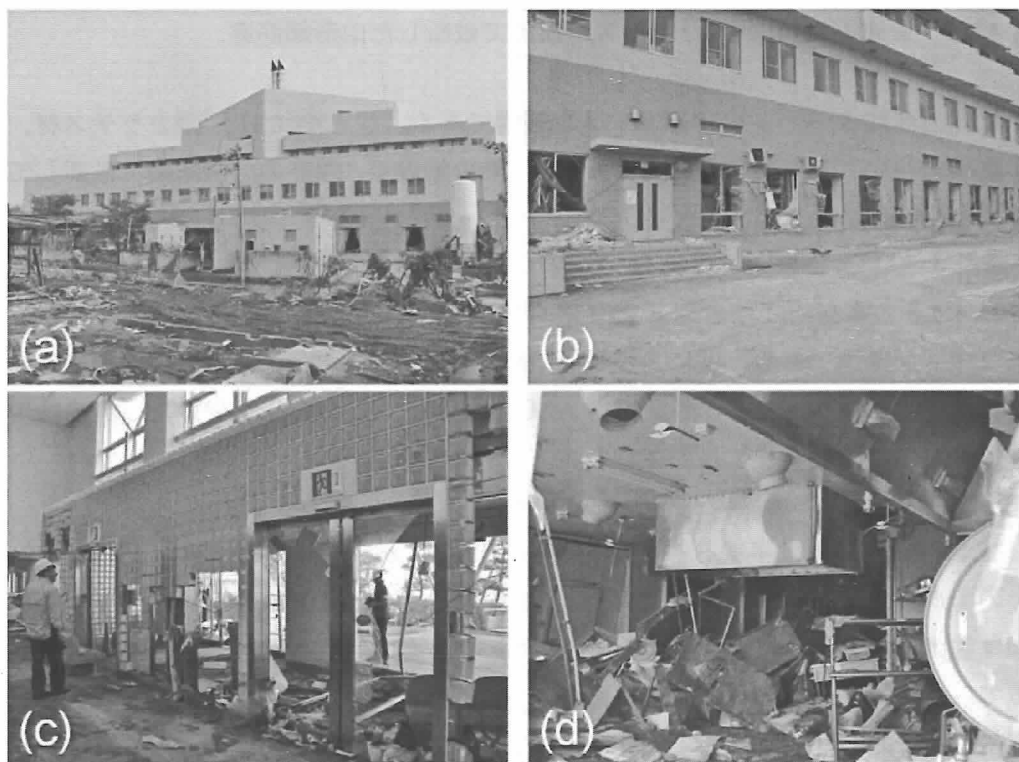
写真 4.4.2 の病院 A は、津波で壊滅した住宅街の中にある。4 階建てで、構造形式は RC 造もしくは SRC 造と思われる。1 階部分の外装材と室内に甚大な被害を受け（写真 4.4.2b, c）、室内には土砂と堆積物があり、診察を行える状況でなかった（写真 4.4.2d）。

写真 4.4.2 病院 A : (a) 外観、(b) 1 階部分の外装材の被害、(c) 室内玄関、(d) 診察室と思われる室内。

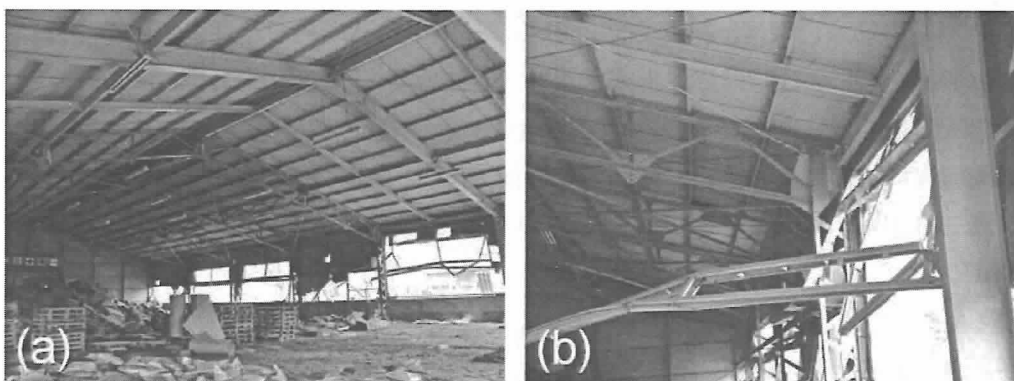
写真 4.4.3 の倉庫 F は、平屋 S 造で、桁行方向に 6 スパンの筋違付架構、梁間方向に 1 スパンの山形ラーメン架構である。柱と梁に H 形鋼とラチス鋼材、筋違に山形鋼を用い、柱脚は露出形式である。外装材が流出し二次部材が被害を受けたものの、構造躯体は健全な状態であった。

写真 4.4.3 倉庫 F : (a) 土砂が堆積した室内、(b) 非構造部材の被害。

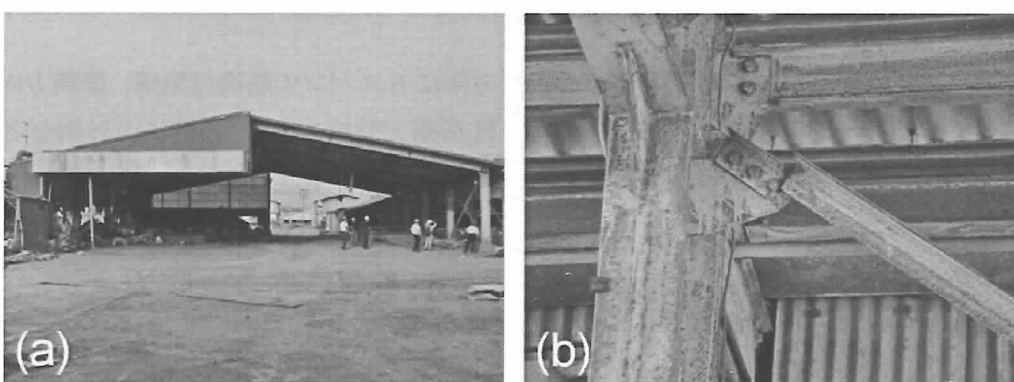
写真 4.4.4 倉庫 G : (a) 外観、(b) 欠損断面で破断した山形鋼筋違。

構、梁間方向に 1 スパンの山形ラーメン架構である。柱と梁に H 形鋼とラチス材、筋違に山形鋼を用い、柱脚は露出形式である。一部の筋違が、端部の欠損断面で破断していた（写真 4.4.4b）。

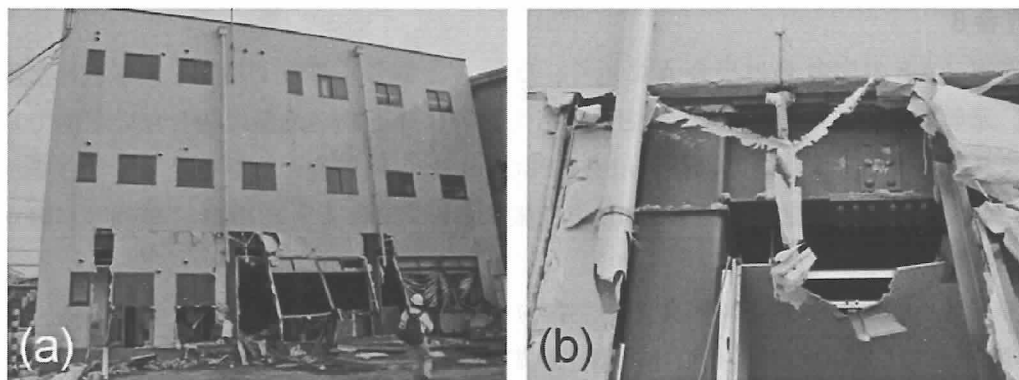
写真 4.4.5 の事務所 J は倉庫 F と倉庫 G に隣接する 3 階建て S 造で、 $3 \times 2$  スパンの二方向ラーメン架構である。柱に角型鋼管、梁に H 形鋼を用い、柱脚は埋込形式である。柱と梁に損傷はなかったが、外装材の ALC パネルに大きな被害を受けた。津波は 1 階の天井に達しなかったように推察された。

写真 4.4.5 事務所 J : (a) 外観、(b) 露出した構造躯体.

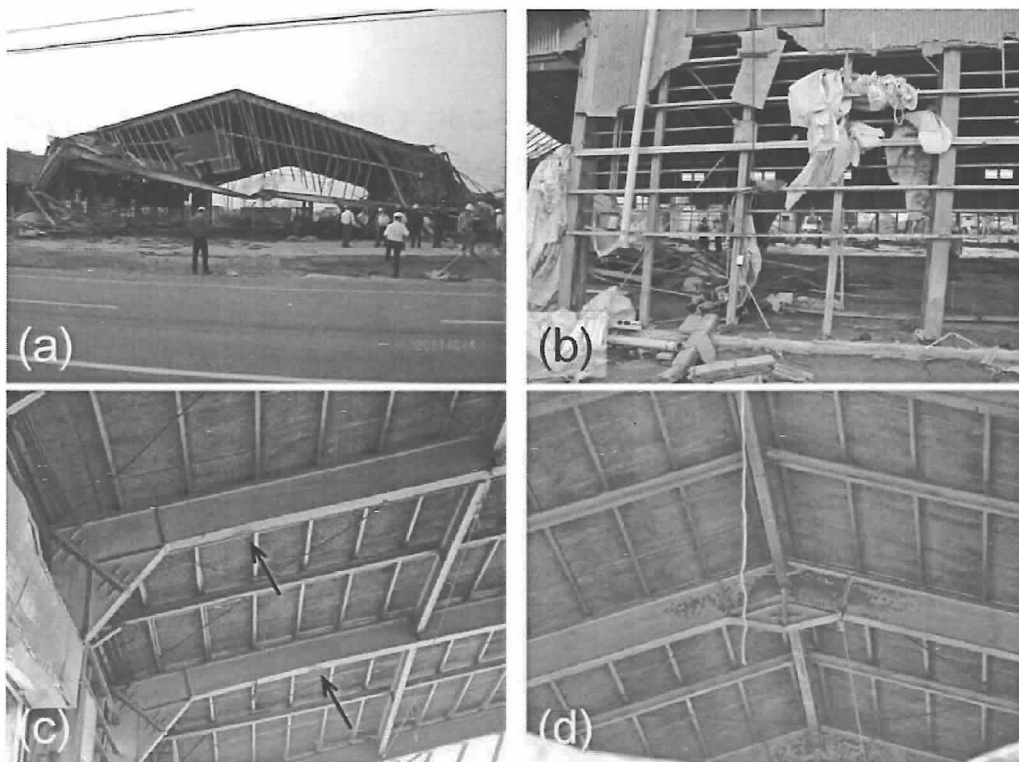
写真 4.4.6 の倉庫 H は平屋 S 造で、桁行方向に 9 スパンの筋違付架構、梁間方向に 1 スパンの山形ラーメン架構である。柱と梁に H 形鋼、筋違に丸鋼のターンバックルを用い、柱脚は露出形式である。海に面した 1, 2 スパンが倒壊しており（写真 4.4.6a）、北に向かって（海から離れる方向に）西外構面で  $0.02$  ラジアン、東外構面で  $0.09$  ラジアンの残留変形を計測した（写真 4.4.6b）。全スパンの筋違において、端部ボルトが破断していた。屋根筋違には端部ボルトが破断したもの、大きくたわんだものが多数あった（写真 4.4.6c）。山形ラーメンの頂部付近が降伏しており（写真 4.4.6d）、山形ラーメン梁のうち

写真 4.4.6 倉庫 H : (a) 外観、(b) 梁間方向に生じた残留変形、(c) 山形ラーメン梁に残る打痕、屋根筋違の変形、(d) 山形ラーメン頂部パネルの塑性変形.

数か所に打痕が認められた (写真 4.4.6c の矢印)。

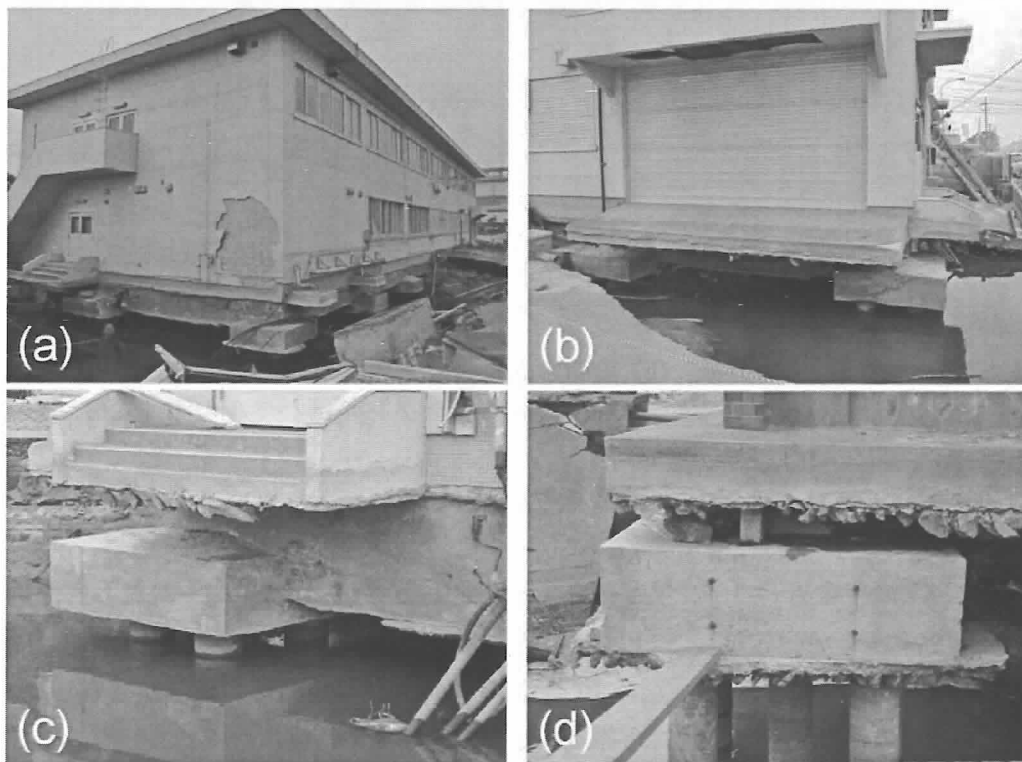
写真 4.4.7 の庁舎 A は 1973 年に建設された建築物で、津波で基礎を洗掘された例である。基礎杭の多くが高さ 1 メートルほども露出しており、基礎底面の半分が地盤に接していない状態であった。構造種別は RC 造で、露出した基礎杭群の位置から察して、 $7 \times 2$  スパンの二方向ラーメン架構だと推定できる。基礎梁に損傷はなく、上部構造に目立った構造被害はなかった。

写真 4.4.7 庁舎 A : (a) 外観、(b) (c) 南西角の基礎杭、(d) 北東角の基礎杭。

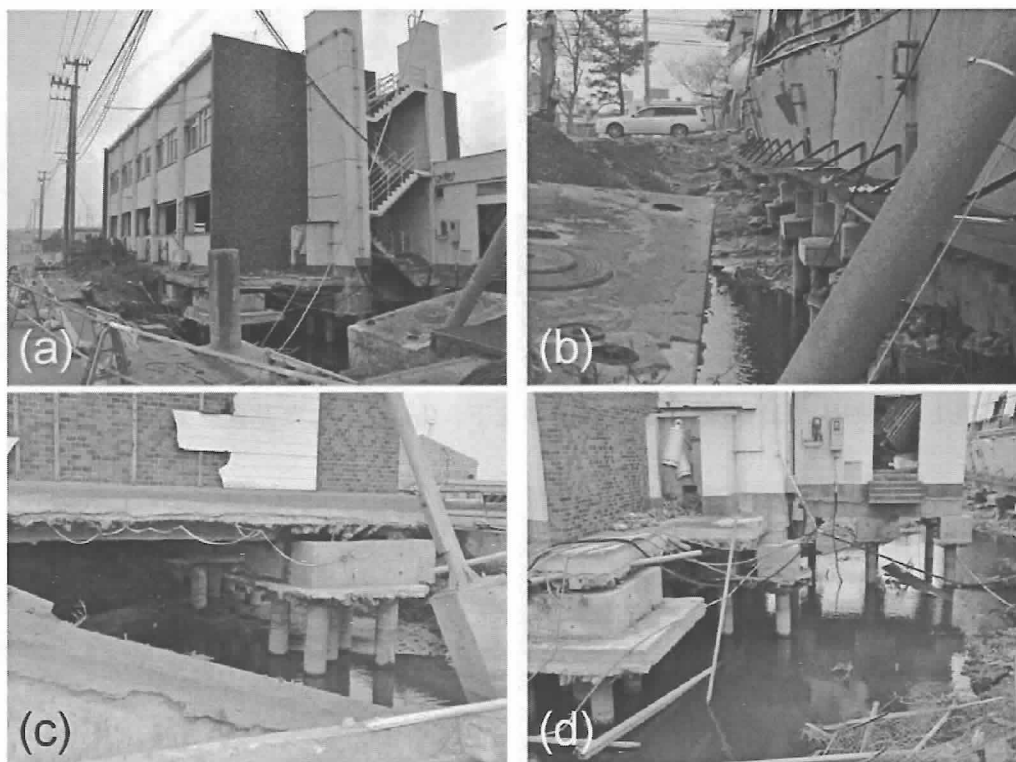
写真 4.4.8 の庁舎 B は庁舎 A に近く、庁舎 A と同じく津波で基礎を洗堀された例である。基礎杭が高さ 1 メートルほど露出しており、建築物が地盤に接しない状態で基礎杭に支持されていた。基礎梁に損傷は見られなかった。同程度の洗堀を受けて基礎梁が大きくたわんだ隣接建築物 (写真 4.4.8b) と比較すると、庁舎 A と庁舎 B の剛強さが際立つ。

写真 4.4.8 庁舎 B: (a) 外観、(b) 隣接建築物の基礎梁の変形、(c) 露出した基礎杭、(d) 基礎杭群と基礎梁。

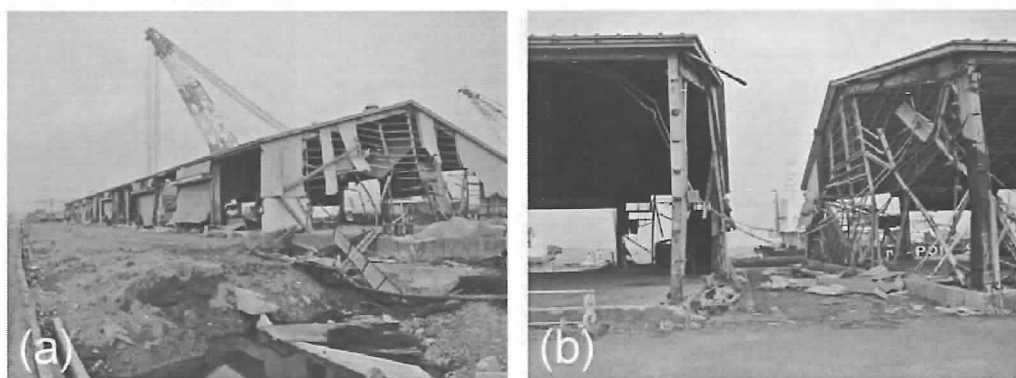
写真 4.4.9 の倉庫 I は平屋 S 造で、7×1 スパンの二方向ラーメン架構である。柱も梁も H 形鋼で、露出柱脚を用いる。露出柱脚の下でコンクリートが若干損傷し、アンカーボルトが伸びていた。火災と流出物の衝突によるものか、一部の柱が変形していた (写真 4.4.9b)。東西の外構面にはシャッターが取りつくので、もともと筋違が無かったようである。

写真 4.4.9 倉庫 I: (a) 外観、(b) 変形した隅柱と間柱。

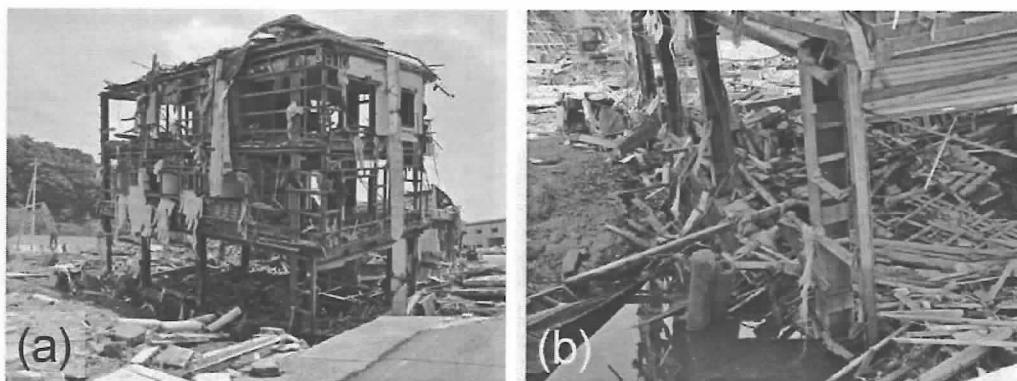
写真 4.5.1 の建物 B は 3 階建て S 造で、1×3 の二方向ラーメン架構である。柱も梁も H 形鋼で、根巻柱脚を用いる。洗堀、あるいは液状化と洗堀の両方により、基礎が極端

な不同沈下を起こしたと推察される。柱梁に目立った損傷はないが、内外装材や内容物がほぼ全て流出し、屋根も原型をとどめなかった。

写真 4.5.1 建物 B : (a) 洗堀による基礎の沈下、(b) 沈下した基礎、基礎杭の跡.

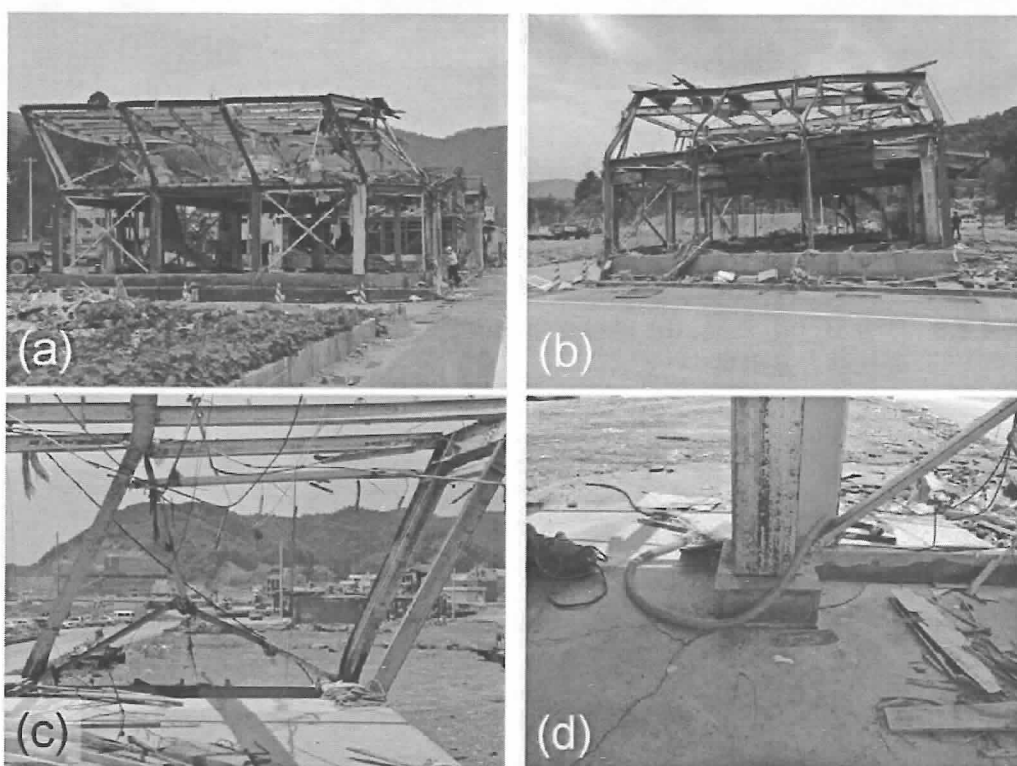
写真 4.5.2 の建物 C は、2 階建て S 造で、桁行方向は 3 スパンの筋違付架構、梁間方向は 1 スパンのラーメン架構である。柱と梁に H 形鋼、筋違に山形鋼を用い、柱脚は根巻形式である。内外装材と屋根材はすべて失われている。二階が極端に桁行方向に傾斜しているが、筋違が破断した結果、水平抵抗力を失って倒壊したと推察される (写真 4.5.2c)。

写真 4.5.2 建物 C : (a) 海岸線から離れる方向に 2 階が倒壊、(b) 海に面した正面、(c) 破断した筋違と桁行構面の変形、(d) 根巻柱脚のまわりの損傷.

一階床スラブが根巻柱脚のまわりで損傷していた (写真 4.5.2d)。

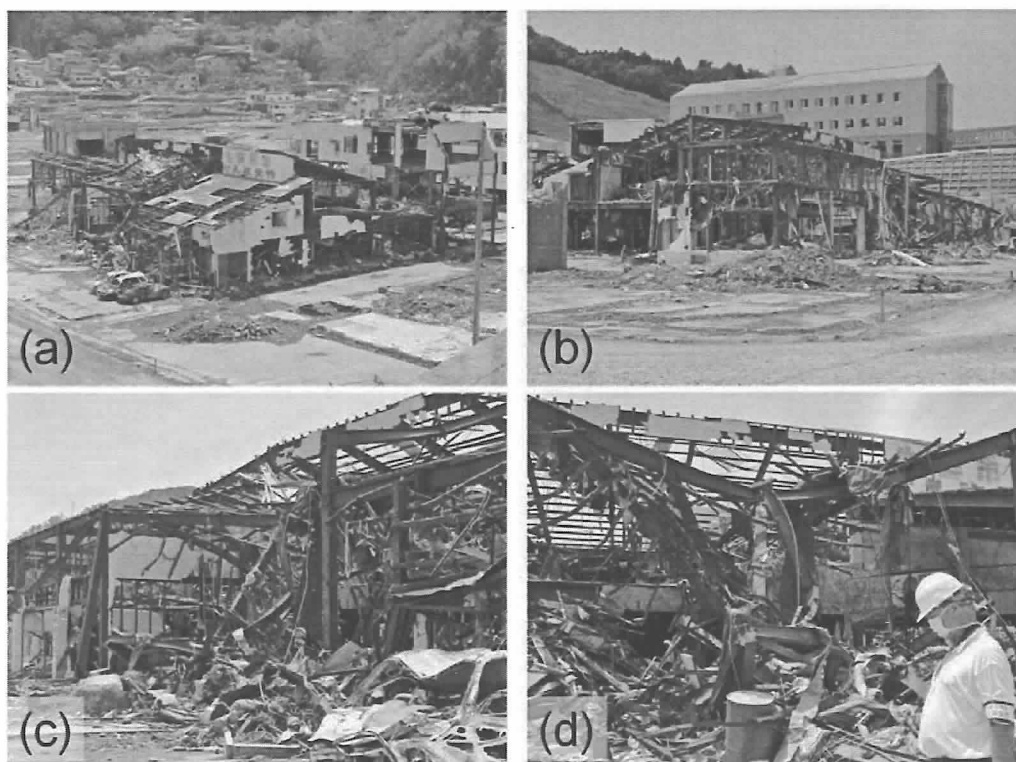
写真 4.5.3 の建物 D のうち海側の建築物は 2 階建て S 造で、二方向ラーメン架構だったと思われる。柱に角型鋼管、梁に H 形鋼、柱脚は埋込形式を用いた。内外装材と非構造部材はおろか屋根と軸組に甚大な被害を受けており、元の構造形態を判別できなかった。

写真 4.5.3 建物 D : (a) (b) 外観、(c) (d) 原形をとどめない構造.

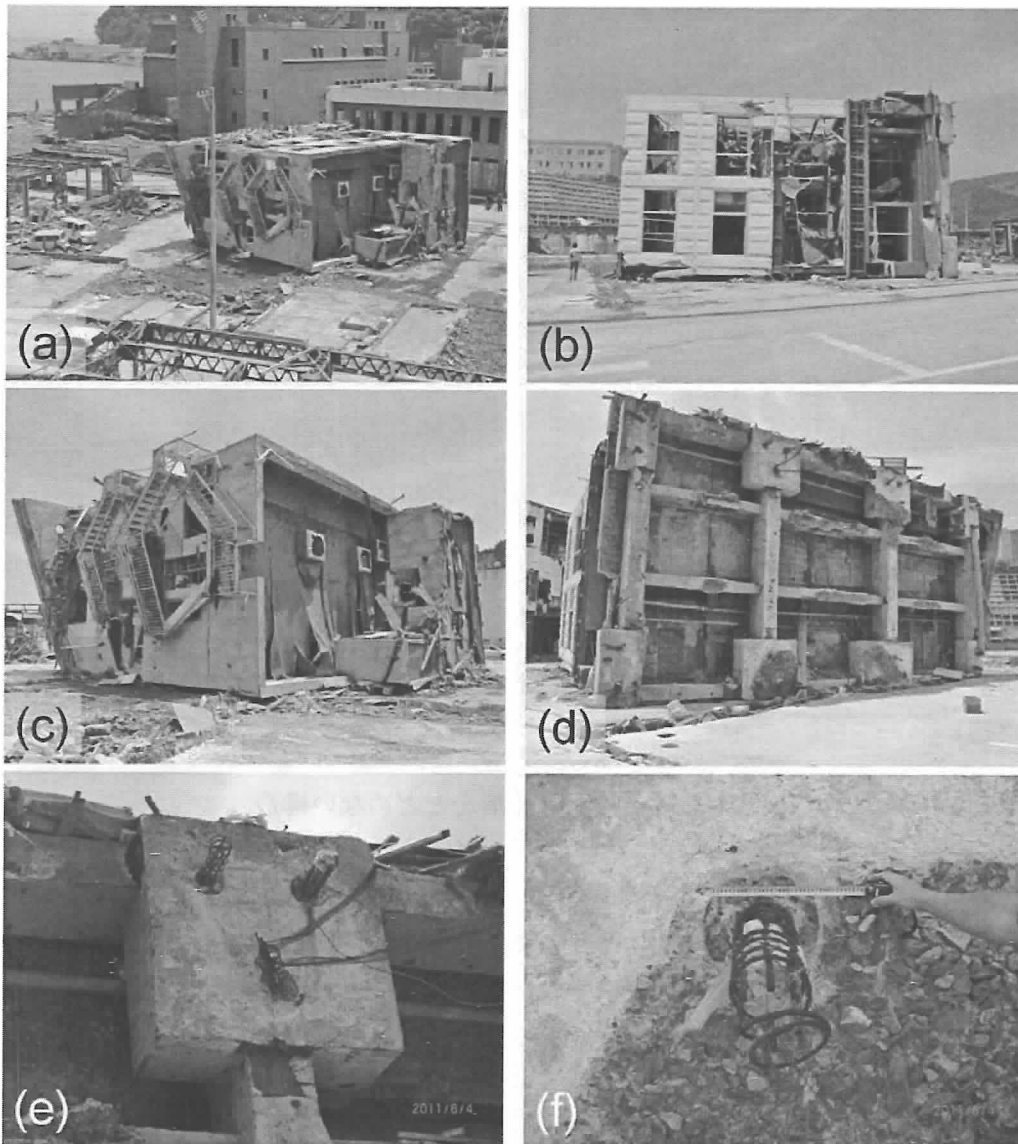
写真 4.5.4 の建物 E はペントハウスのついた 3 階建て S 造の事務所で、1×3 スパンの二方向ラーメン架構である。柱に角型鋼管、梁に H 形鋼を用いるが、柱脚形式は確認で

きなかった。鉄筋コンクリートの基礎ごと上部構造が転倒しており、もともとの建設位置から 20 メートルほど流された。基礎との接合部分で全ての杭が破断した(写真 4.5.2d , e, f) が、引き抜かれ破断した状態で残された杭も確認できた。柱と梁に損傷は認められなかった。

写真 4.5.4 建物 E : (a) 外観、(b) 側面、(c) 屋根裏、(d) 基礎と破壊された杭、(e) 付根で破断した杭、(f) 杭の直径は 30 cm.

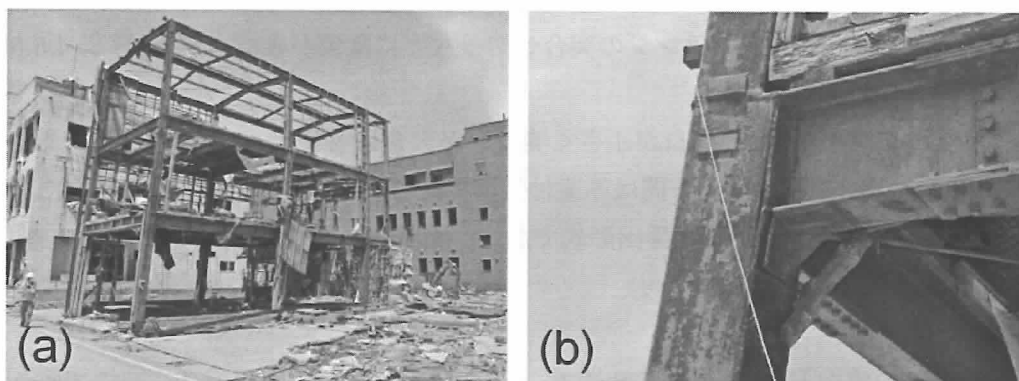
写真 4.5.5 の建物 F は 3 階建て S 造で、1×2 スパンの二方向ラーメン架構である。柱に日字形断面鋼材、梁に H 形鋼、柱脚は露出形式を用いる。基礎コンクリートが損傷しており、北に（海側に向かって）0.07 ラジアン の残留変形が計測された。アンカーボルトが伸びて柱脚が回転しており、柱梁接合部で日字形断面柱のカバープレートの隅肉溶接、梁下ハンチの隅肉溶接、上フランジの突合せ溶接などに亀裂が確認された(写真 4.5.5b)。

写真 4.5.5 建物 F : (a) 外観、(b) 亀裂を生じた柱梁接合部.

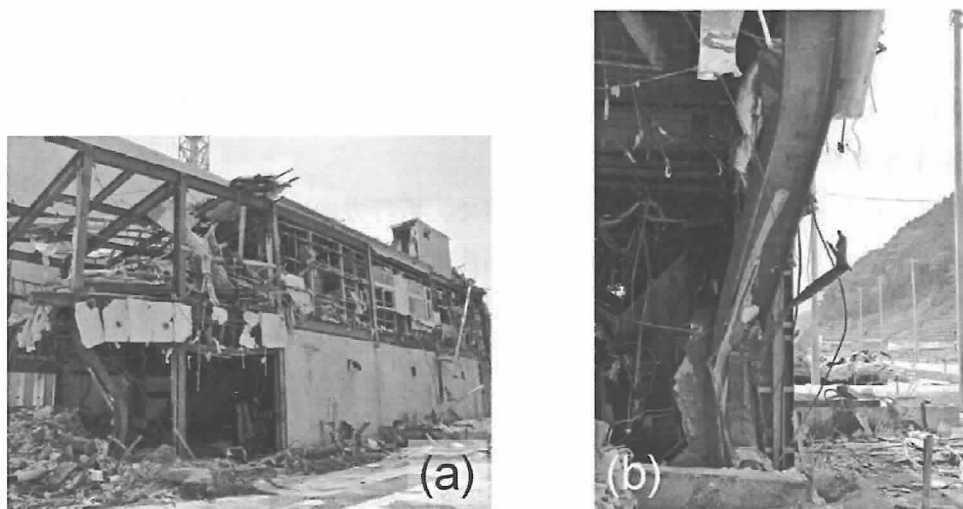
写真 4.5.6 建物 G : (a) 外観、(b) 大きく曲がった隅柱.

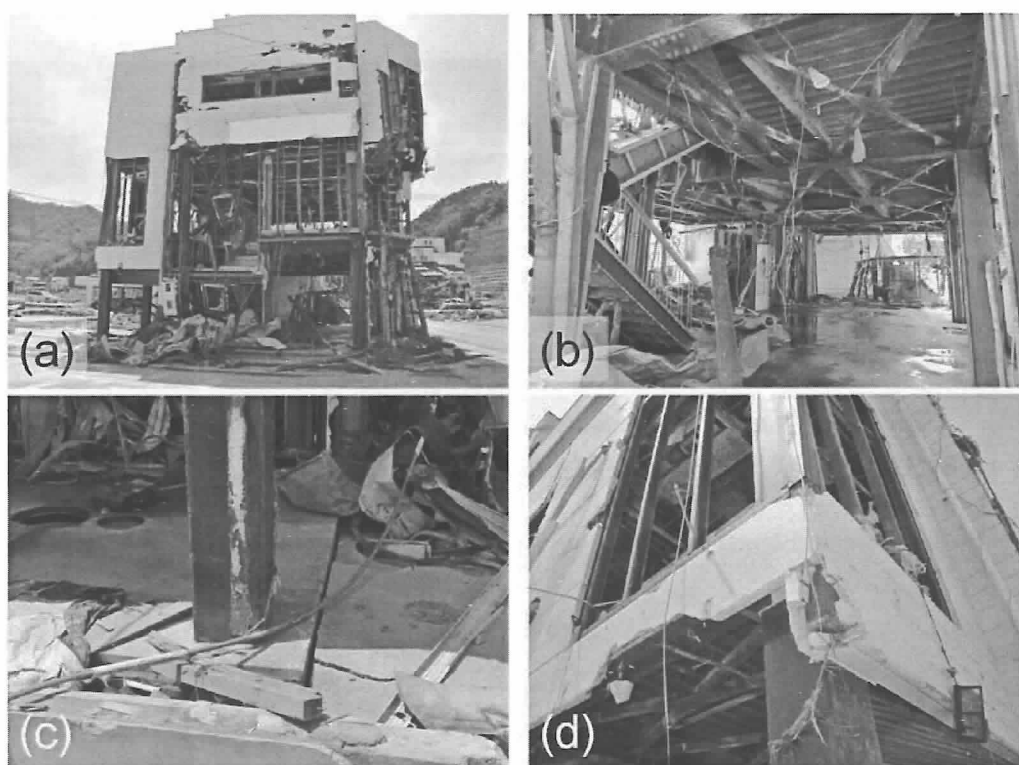
写真 4.5.7 建物 H : (a) 外観、(b) 内装と天井材が流失した室内、(c) 地盤の相対変位、(d) 外装材の破損.

った。内外装材と天井が流出しており（写真 4.5.7a, d）、3 階の天井も大きく損傷した模様である。柱脚と周囲地盤の間に、上下の変動を生じていた（写真 4.5.7c）。

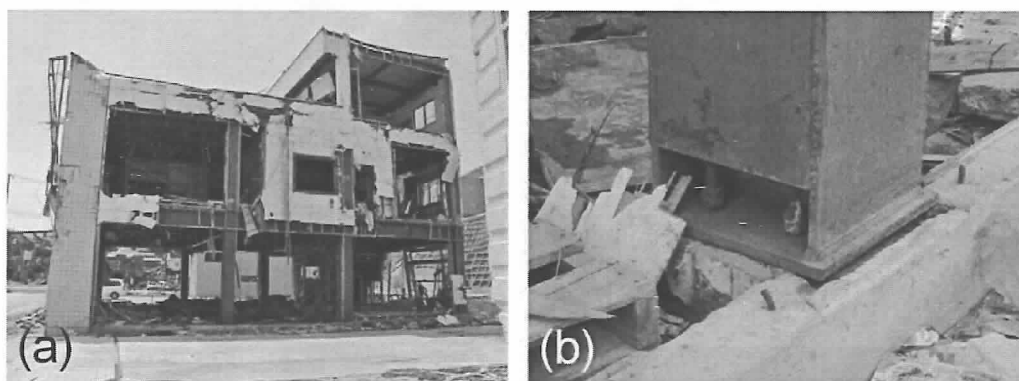
ラーメン架構である。柱に日字形断面材、梁に H 形鋼を用い、柱脚は露出形式である。柱と梁の損傷は認められなかったが、柱脚と基礎の間に間隙を生じていた(写真 4.5.8b)。内外装材と天井はほぼ全て流出していた。

写真 4.5.8 建物 I : (a) 外観、(b) 柱脚と基礎の間の隙間。

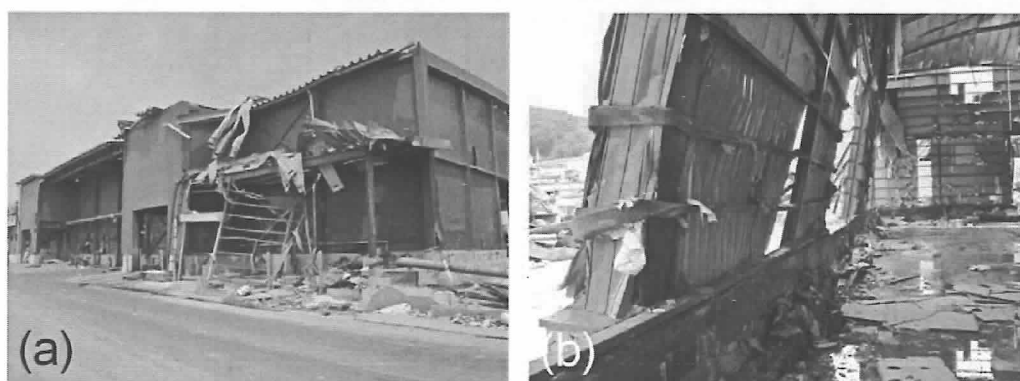
写真 4.5.9 の大規模冷蔵庫 C は平屋 S 造で、桁行方向は 8 スパンの筋違付架構、梁間方向は山形ラーメン架構である。柱、梁、筋違に H 形鋼を用い、柱脚は根巻形式である。北に向かって（海から離れる方向に）傾斜しており（写真 4.5.9b）、内壁全面に貼られた断熱材がかなり損傷していた。

写真 4.5.9 大規模冷蔵庫 C : (a) 外観、(b) 外構面の傾斜と柱脚被りコンクリートの損傷。

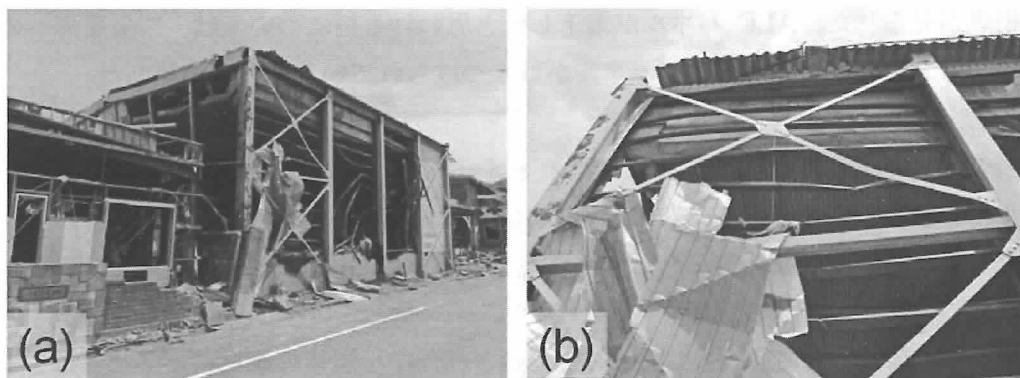
写真 4.5.10 の倉庫 J は平屋 S 造で、桁行方向に 3 スパンの 2 段筋違付架構、梁間方向に 1 スパンの山形ラーメン架構である。柱と梁に H 形鋼、筋違に山形鋼を用い、柱脚は根巻形式である。山側以外の外構面で外壁が流出していた。筋違は変形したが破断しなかった（写真 4.5.10b）。

写真 4.5.10 倉庫 J : (a) 外観、(b) 変形した筋違.
