# 北海道における 2011 年東北地方太平洋沖地震津波の現地調査

## Field surveys on the 2011 Tohoku tsunami in Hokkaido, northern Japan

### Abstract

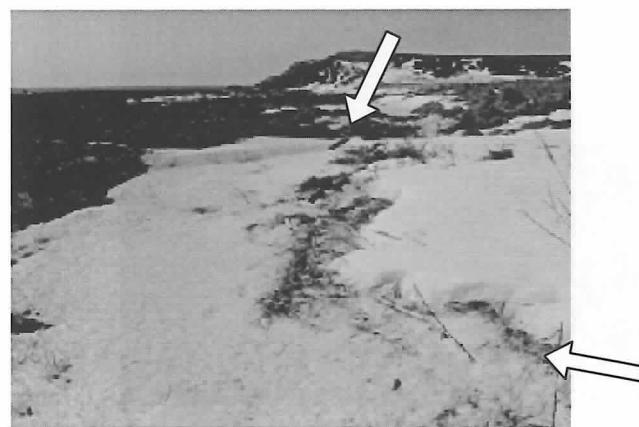
写真10 雪面上に形成された浮遊物帶。左側が海。測定地点(HH07)の西南西約60mの位置で撮影。

観察事項 : 雪面上に明瞭な浮遊物帶が認められた(写真10)。また、浮遊物帶より海側では、雪の融解が明らかに進んでいた。

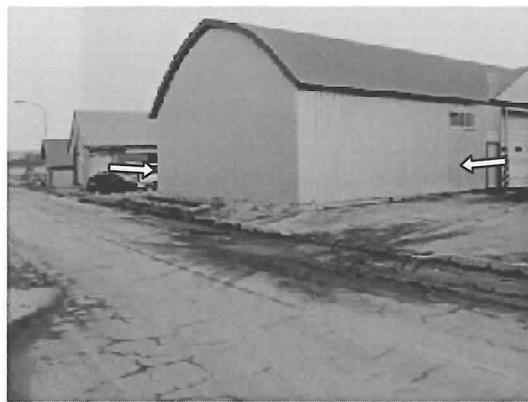
観察事項 : 霧多布港では、防潮堤の外側にある漁港施設(倉庫など)の壁面に多数の津波痕跡が認められる(写真11, 12)。写真の倉庫に認められる痕跡の高さは、地表から105cm。

写真11 浜中町霧多布港の倉庫。壁面には津波痕跡がみられる。

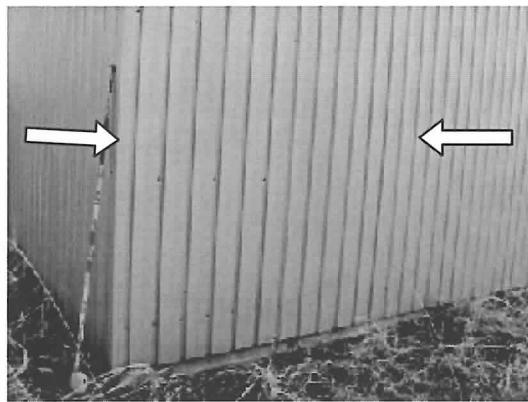
写真12 倉庫壁についた津波痕跡（拡大）

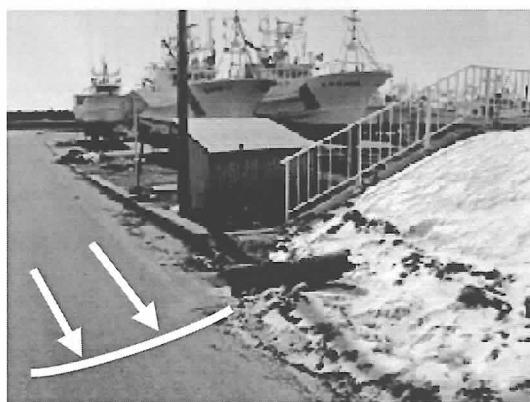
写真38 旭浜漁港の入り口付近。遷上限界。

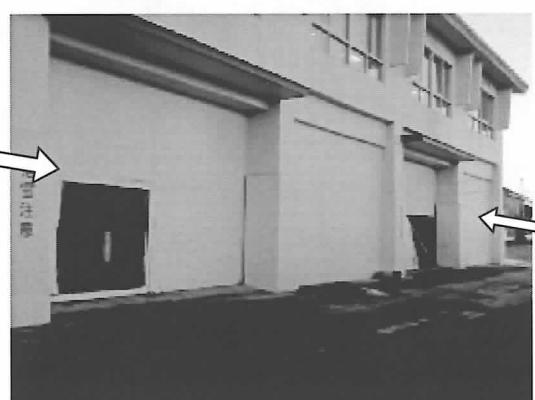
津波痕跡あり (写真41)。痕跡の高さは、地表から210cm。

写真41 十勝漁港, 漁協事務所外壁の津波痕跡。

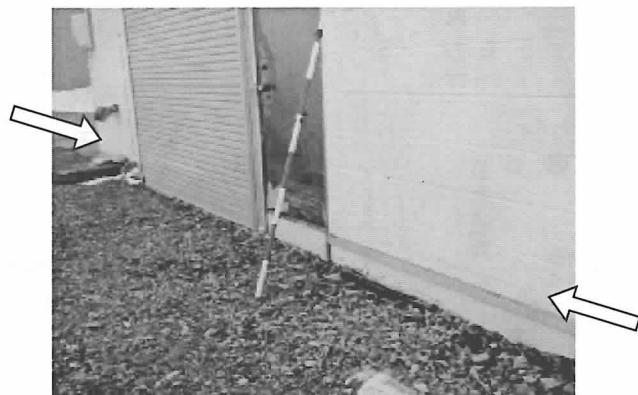
観察事項 : 民家外壁に津波痕跡あり (写真42)。高さは地表から28cm。

写真42 音調津、民家外壁の津波痕跡。

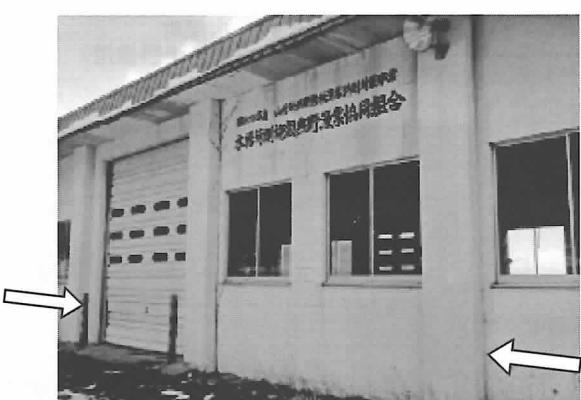
観察事項 : 漁業協同組合施設外壁に津波痕跡が認められる（写真44）。痕跡の高さは地表から61cm。

写真44 津波痕跡のある建物。

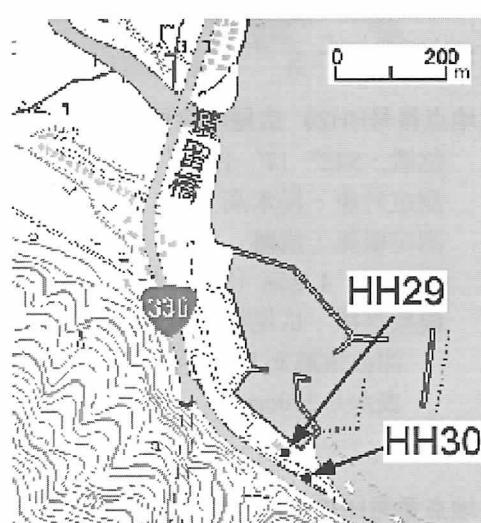
観察事項 : 目黒漁港と国道336号線をつなぐ道路の路肩の積雪上に明瞭な浮遊物帶あり（写真45, 46）。

写真45 目黒漁港南部の遡上限界。積雪上の浮遊物(斜面上から)。

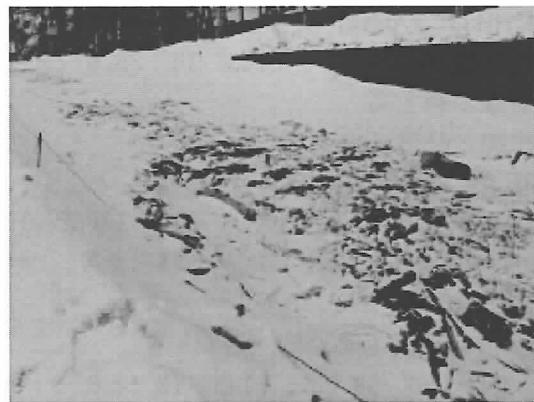
写真46 目黒漁港南部の遡上限界。積雪上の浮遊物(斜面下から)。

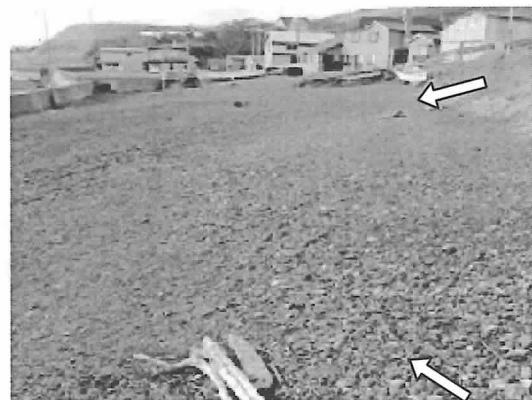
観察事項 : 昆布干し場の斜面上に、明瞭な浮遊物帶が認められた (写真52)。

写真52 えりも町歌露の昆布干し場。左が海。矢印は浮遊物帶の両端を示す。

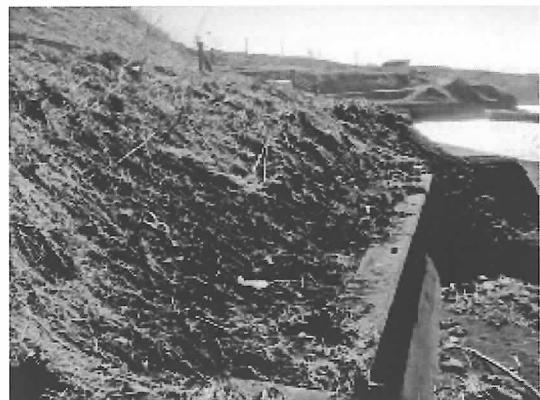
北海道内では、2011 年津波による陸域での侵食作用はごく限られた規模のみであった。たとえば、えりも町内の数地点 (HH32, HH37, HH38) および函館市緑の島 (HH72) では、海岸に面した斜面上の草本植生が失われたり、表層土壤の一部が流失したりしたが、いずれも表層の 1~2cm 程度のみであり、地形を変化させるまでには至らなかった (写真 48, 53, 54, 97)。

観察事項 : 道路脇の、海岸に面した斜面上に、津波によって侵食された土壤が見られる (写真53)。

写真53 えりも町歌露、海に面する崖。土壤侵食が認められる。

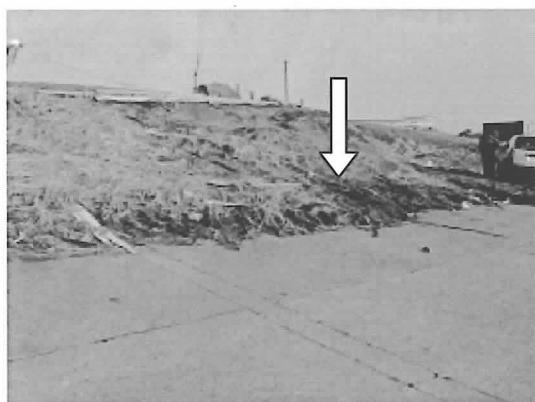
写真54 同測量地点。矢印位置で植生が剥げている。斜面下部（写真右）は船揚場。

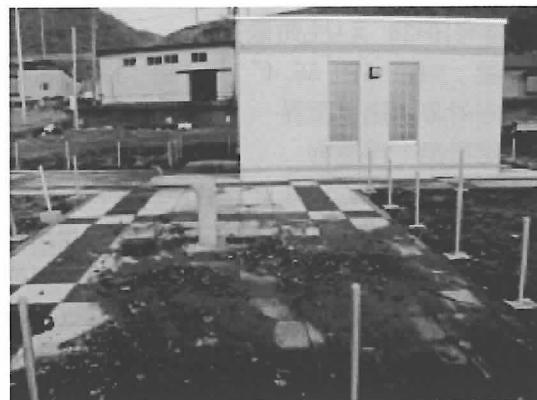
えりも町歌別では、漁港公衆トイレ前 (HH39) のおよそ 2×5m の範囲に、砂および砂利が層厚 2cm 以下で堆積した (HH39, 写真 55 参照)。砂の供給源は漁港北側の砂浜と考えられるが、粗粒の砂利は漁港内の未舗装部分に敷かれた砂利が流されたものである可能性が高い。

観察事項 : 漁港内公衆トイレ (写真55) の外

壁に明瞭な津波痕跡が認められる。痕跡  
の高さは床面から174cm。

写真55 津波痕跡のある公衆トイレ。写真左が海。海側の壁で測量。手前の土砂は津波堆積物。

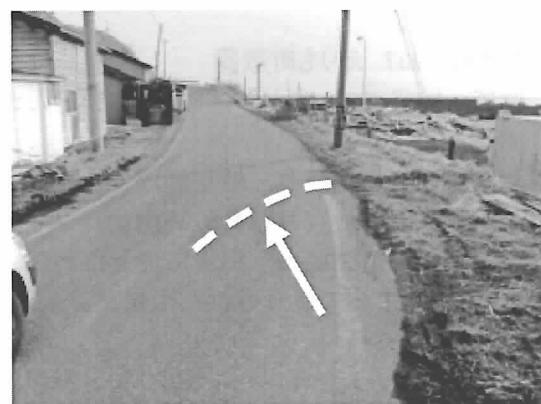
観察事項 : 漁港背後の道路脇 (写真56) に浮  
遊物が散乱する。

写真56 邊上限界付近。写真右が海・漁港側。

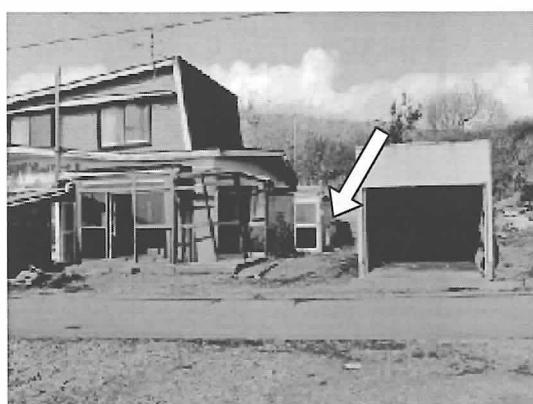
観察事項 : 海岸に面した集落では、家屋への  
被害が大きい。この地点では、被災家屋の  
外壁・内壁に津波痕跡が認められた (写真  
57)。痕跡の高さは、地表から90cm。

写真57 被災した家屋。矢印部の壁に津波痕跡あり。

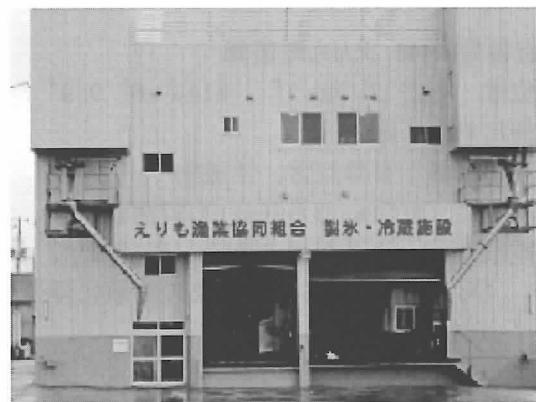
などが被災した。津波痕跡の測量は、製氷・冷蔵施設内部 (写真59) で行った。床面から135cmの高さに痕跡がある。

写真59 漁業協同組合製氷・冷蔵施設の建物。内部の壁に津波痕跡あり。

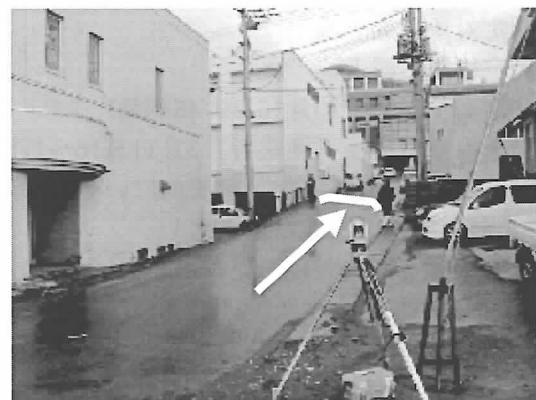
観察事項 : 3月16日の時点では、明瞭な痕跡は見られなかった (写真60)。

写真60 えりも市街の週上限界。

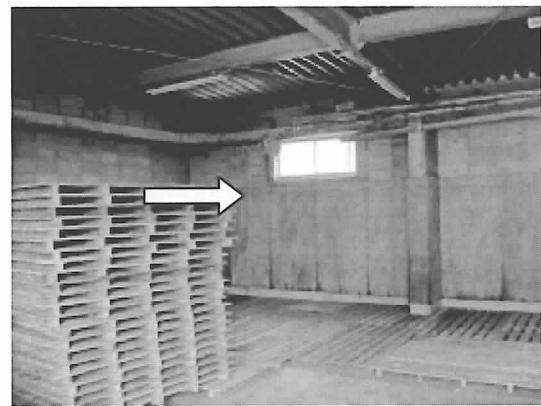
写真62 同倉庫内の浸水痕跡（矢印の高さ）。

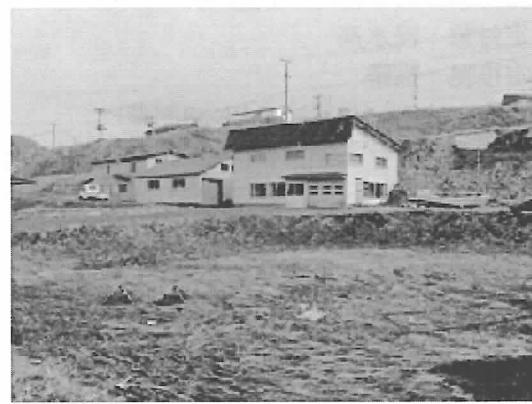
観察事項 : 漁港背後の斜面 (写真63), および, 国道へとあがる道路の路肩に浮遊物が分布する。

写真63 家屋背後の斜面が邑上限界。測量は、写真左端の路肩の浮遊物帶で行った。写真右の小型船も津波で打ち上がったもの。

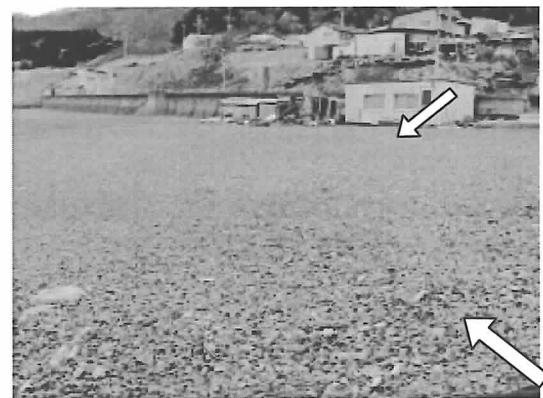
観察事項 : 漁港背後の昆布干し場に2列の浮遊物帶が認められた。内陸側の浮遊物帶 (図64) で測量を実施した。

写真64 漁港背後の昆布干し場に残された浮遊物帶（矢印で両端を示す）。左手前が海側。

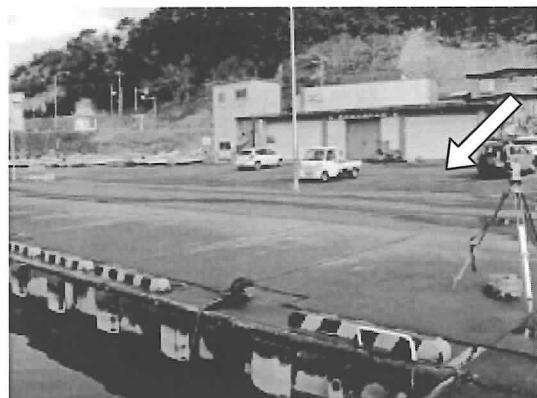
写真65 岸壁から見た「冬島水産処理作業施設」の建物（奥のピンク色の建物）。この手前（矢印付近）に砂が分布する。

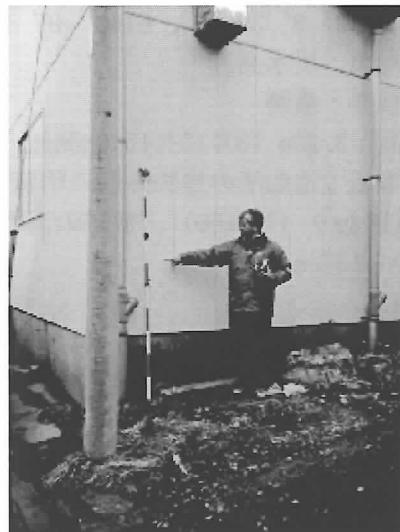
観察事項 : この付近、家屋・倉庫など多数の建物が被災した。HH50では、建物の外壁に津波痕跡が認められる (写真66)。痕跡の高さは地表から125cm。

写真66 様似町港町, 津波痕跡のある建物。

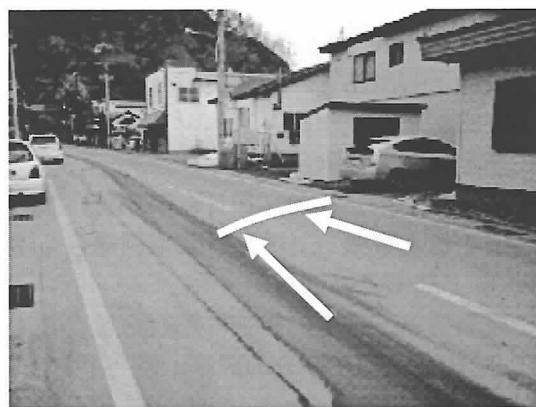
観察事項 : 周辺住民からの聞き取りによって週上限界を決定した。3月15日時点では、浮遊物などの明瞭な痕跡は見られなかった (写真67, 68)。

写真67 様似町港町（道道389号）の週上限界付近。北東方向。写真右手前が海側。

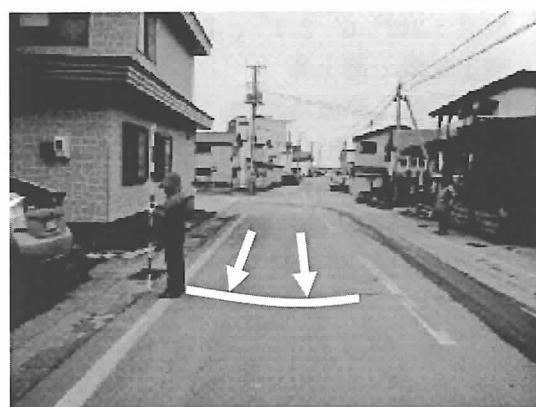
写真68 同地点。南西方向。写真左奥が海側。

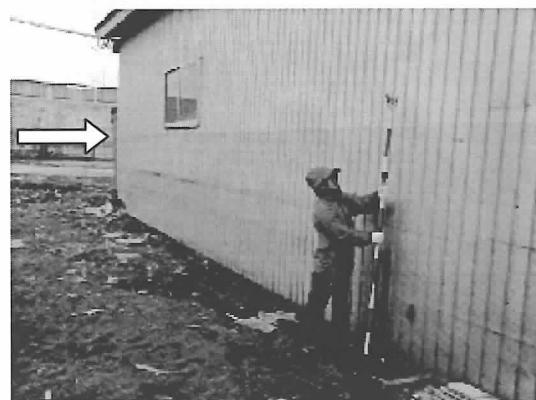
観察事項 : 造船所の建物外壁に明瞭な津波痕跡あり (写真69)。痕跡の高さは地表から187cm。

写真69 造船所建物外壁の津波痕跡。

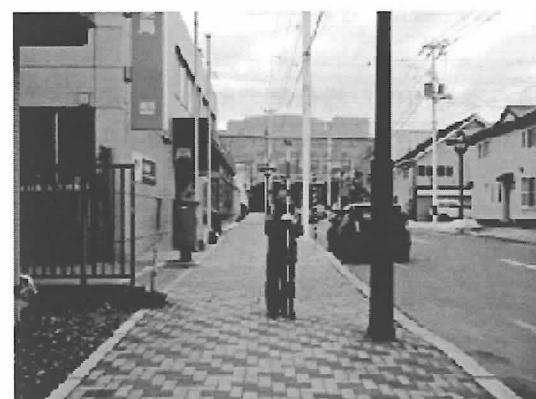
観察事項 : 3月15日時点では、明瞭な痕跡は見られなかった (写真70)。

写真70 浦河郵便局うらの週上限界。

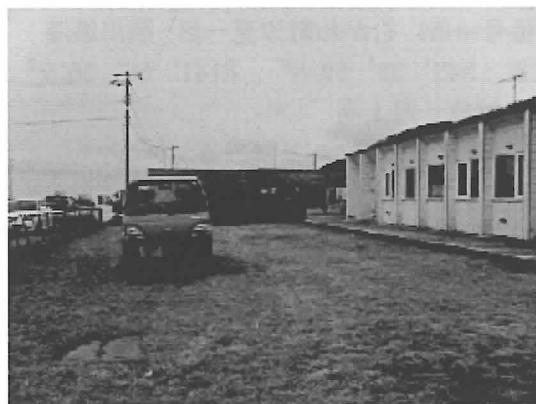
写真71 静内漁港背後の週上限界。芝生の中央付近まで津波が週上了。写真左が海側。

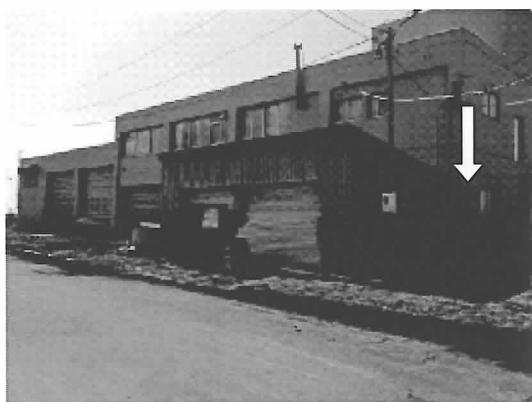
写真73 被災した倉庫（車庫）。矢印部で測量。

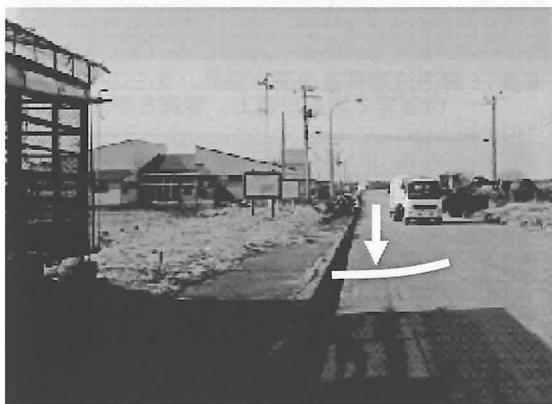
聞き取り事項 : [干物店] 店舗敷地までは津波は到達せず, 隣接する空き地の斜面で止まった (写真75, 76)。

写真75 邊上限界付近。写真奥が海側。

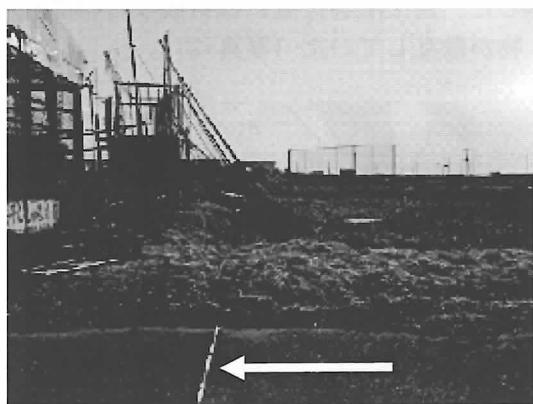
観察事項 : 空き地背後の斜面 (写真76の奥) に浮遊物が多数認められる。

写真76 同地点。写真右が海側。

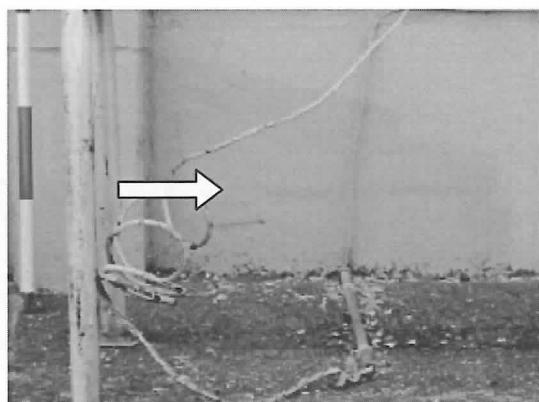
写真78 漁協ビルに見られる津波痕跡。

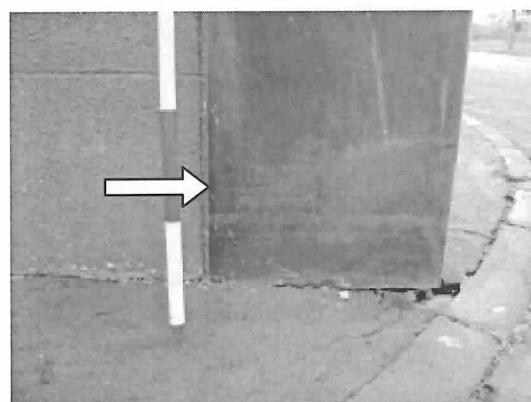
写真84 同地点。津波痕跡。

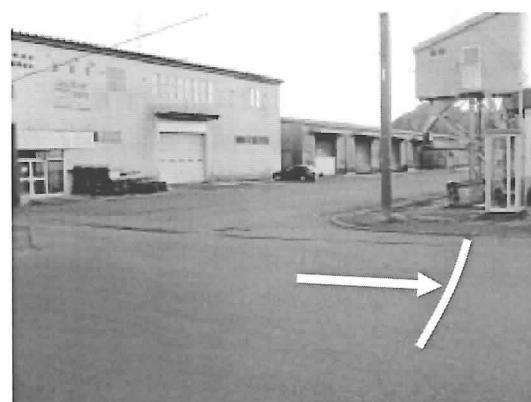
写真85 週上限界付近（電話ボックス前）。左は漁協倉庫。左が海側。

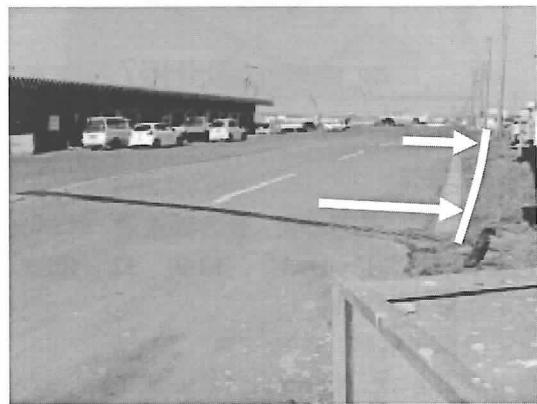
観察事項 : 漁協・伊達支部事務所まで津波は到達せず。道路の内陸側付近まで砂が散乱する（写真88）。

写真88 邑上限界付近 (HH64地点の東方約80mから撮影)。道路縁付近に砂が散乱する。左が海側。

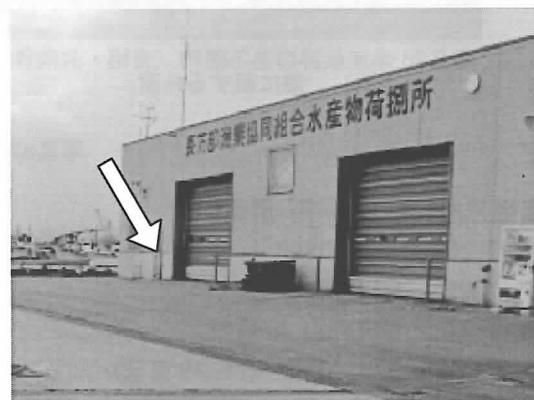
観察事項 : 漁協・水産物荷捌所外壁に津波痕跡あり(写真90, 91)。痕跡の高さは、地表から51cm。

写真90 津波痕跡のある建物(漁協・水産物荷捌所)。海に面する外壁。

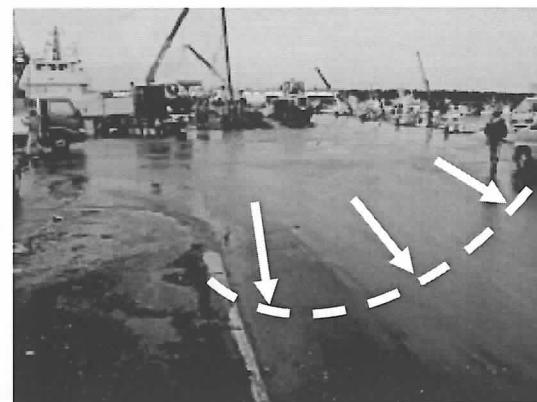
観察事項 : 埠頭付近から地方卸売市場の前ま  
で砂が散乱する (写真93)。

写真93 八雲漁港, 邑上限界付近。写真中央奥に埠頭。

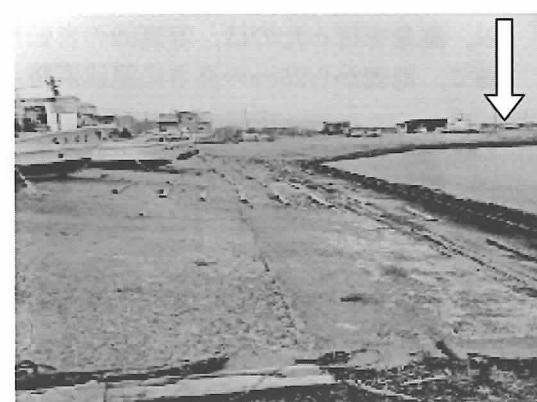
聞き取り事項 : [漁業者] 15時頃に第一波が  
きた。日が暮れてから水位が上昇し, 斜路  
(写真95) の上部ぎりぎりまで上昇した。  
高台の上から見ていた。深夜11時にはすでに  
寝ていたので状況不明。

写真95 住吉漁港の斜路の様子。矢印地点付近  
で測量。

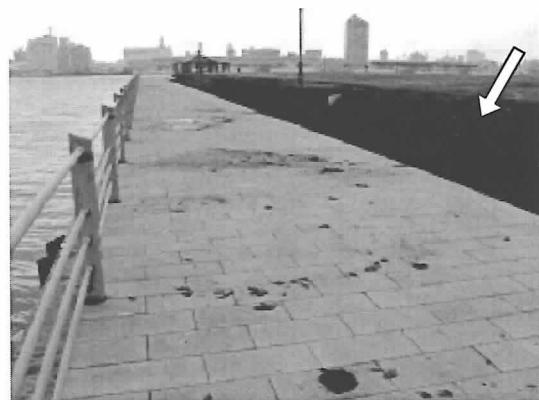
函館市大町の「緑の島」では、岸壁上に砂が散乱している (HH72, 写真 96 参照)。この砂には、有機質土壤や芝の葉が含まれることから、海から来たものでなく斜面の土壤を侵食して生成された堆積物と考えられる。このように、北海道では 2011 年津波による津波堆積物は少なく、その分布域は付近に砂浜や砂丘など堆積物供給源がある地点に限定される。

写真96 「緑の島」岸壁上に散乱した堆積物。  
矢印付近で土壤侵食あり。

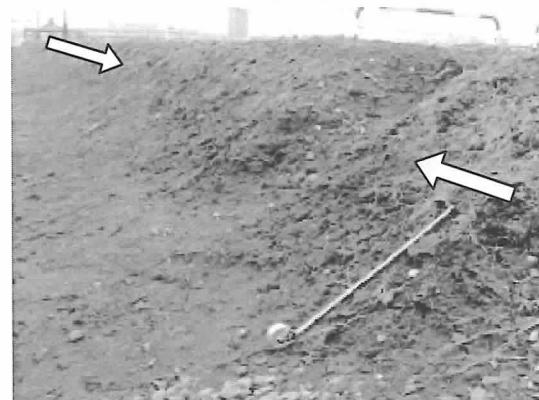
写真97 土壤侵食された斜面。矢印は推定される津波の上限。

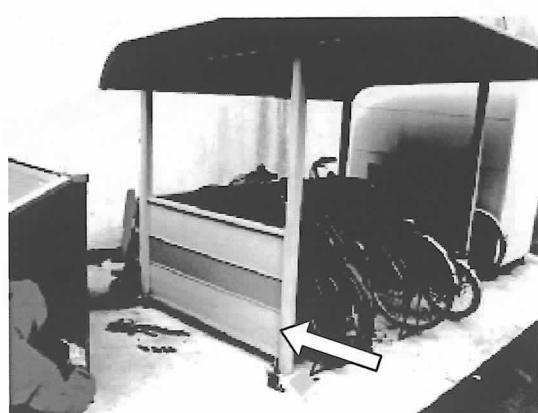
観察事項 : この付近、津波痕跡のある建物が並ぶ。測量を行ったのは、写真98の自転車置き場で、地表から25cmの高さに津波痕跡がある。

写真98 津波痕跡の明瞭な自転車置き場の囲い。

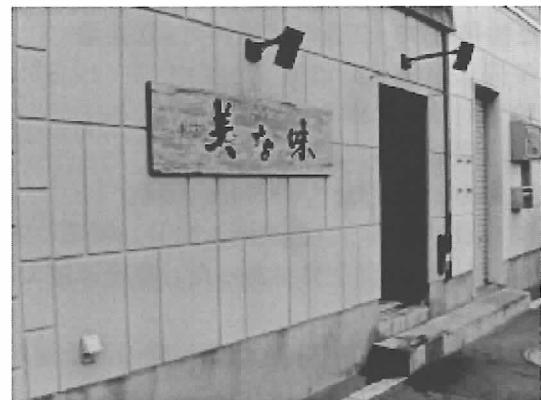
観察事項 : 玄関前の段の高さは23cmで、津波の高さはそれ以下。

写真99 すし店の玄関前の段まで水が来た。

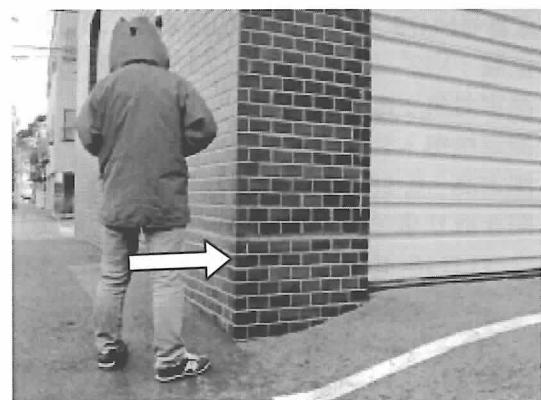
観察事項 : 建物外壁、地表から38cmに津波痕跡あり（写真100）。

写真100 津波痕跡（矢印）のある建物外壁。

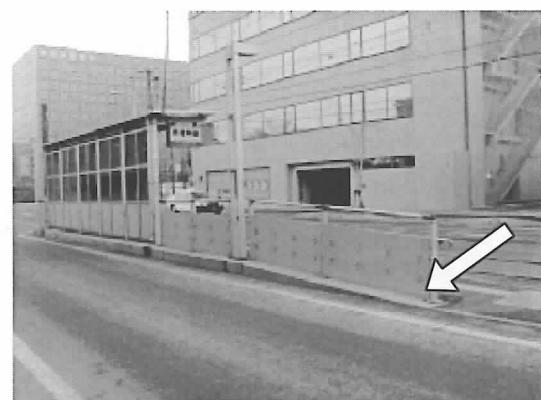
観察事項 : 市電「市役所前」駅のフェンスに津波痕跡あり（写真101）。市電レールの標高を、遡上高として測量した。

写真101 市電「市役所前」駅。矢印部に津波痕跡あり。

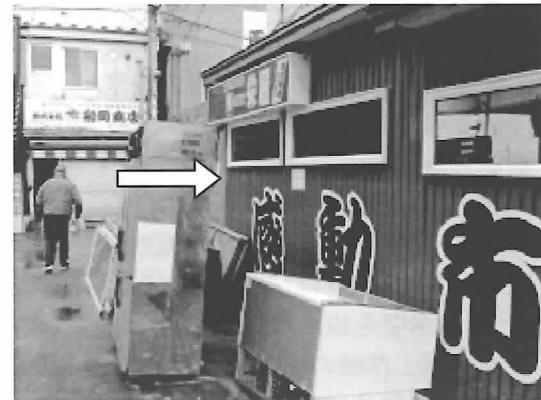
観察事項 : 函館駅近くの朝市は海岸に近く、被害の大きい地域である。この地点では、地表から153cmの高さに津波痕跡が残されていた（写真102）。

写真102 函館朝市の被災店舗。矢印の高さに津波痕跡あり。

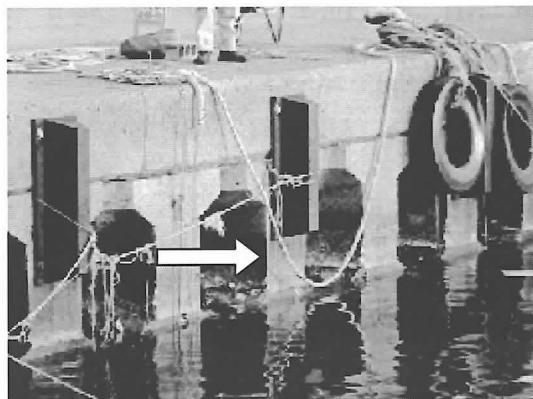
写真104 目撃証言によると矢印付近まで水位が上がったとのこと。
