## 2016年8月北海道豪雨災害調査報告

北海道大学工学研究院  
清水康行

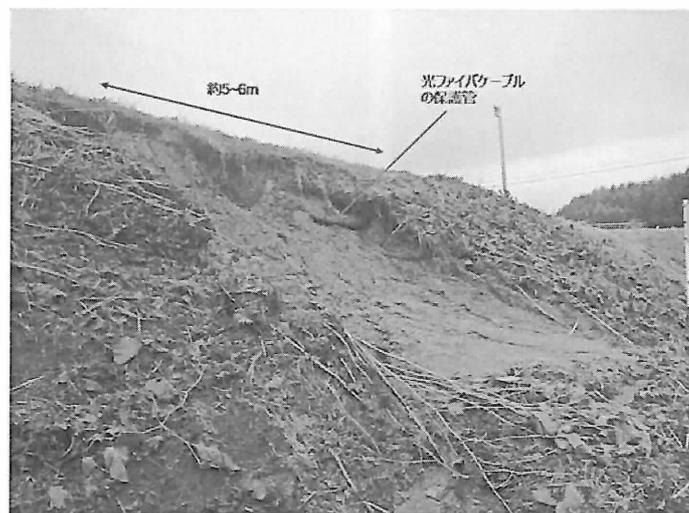
図 4. 4. 1 すべり崩壊の状況

崩壊箇所は，道道7号から50m程度の左岸側裏のり面である．当該箇所は，光ファイバケーブル敷設のために既設堤体に腹付された盛土である．このため，のり面勾配は1:1.2程度とやや急勾配であり，他の堤体よりも天端幅が広い状態にある．崩壊幅は5～6m程度であり，崩壊したのり長は6～7m程度である．崩土は3～4m程度のり尻側の畑へ流出している（図4.4.1）．調査時にはポン隈川の水位は上昇した状態であったが，崩壊面からの湧水等は確認できなかったため，堤体の機能は維持していると判断できる．上記の結果からも，当該のり面の崩壊は，降雨浸透に伴い堤体内の飽和度が上昇し，それによって土の強度が低下したために発生したと予想される．なお，崩壊箇所よりもポン隈川下流方ののり肩やのり面中腹ではクラックや段差が確認できたため（図4.4.2），今後の降雨によって崩壊範囲が拡大する可能性がある．

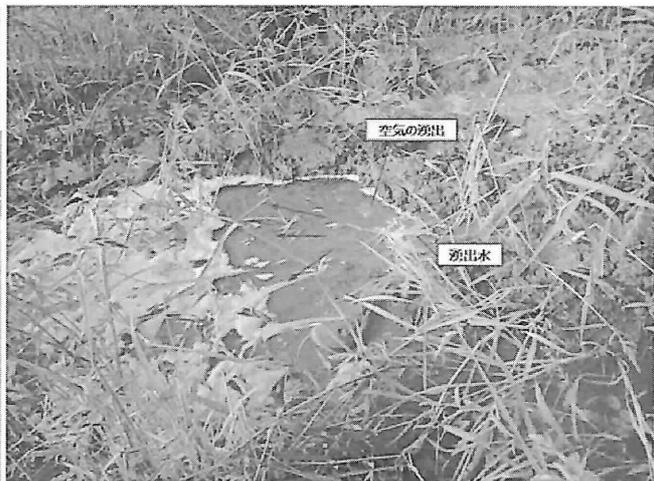
図 4. 5. 2 湧出水の発生状況

図 4. 5. 1 に KP26. 1 左岸裏のり尻付近での噴砂および応急対策工の状況を示す。噴砂はのり尻から約 10m 程度，延長 50m 程度の範囲で目視によって確認できた。また，水没した畑からは空気が湧出されており，最大でのり尻から 150m 程度離れた箇所でも発生していた。調査時には噴砂および湧出水の量が多い箇所では，かま段工による応急対策が実施されていた。また，畑内の立て看板付近では，噴砂の量が多かった。これは構造物境界では透水係数が大きくなるため，他の箇所と比較して多量の砂が噴出したと考えられる。さらに，噴砂が確認された箇所よりも 200m 程度下流方の水没していない畑地では湧出水が発生していた（図 4. 5. 2）。また，調査時における堤内と堤外の水差は約 2m であった。なお，北見河川事務所の担当者によると，空気の湧出が確認できた範囲も含めた大規模な月輪工による応急対策を実施するとのことであった（図 4. 5. 3）。また，KP26. 1 左岸裏のり尻付近においても，図 4. 5. 4 に示すような噴砂が点在していた。

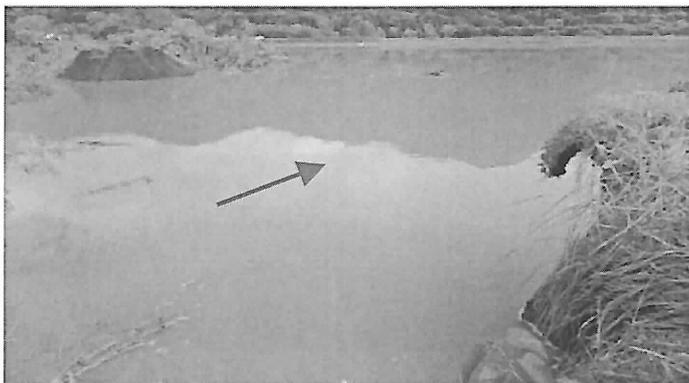
図 4. 6. 3 東亜川河川水の流出状況

完全に流失している区間と堤内側のみ浸食されている区間が連続している（図4.6.1）．周辺は越水した痕跡が堤防天端に存在しているものの周辺の草本の倒伏状況からはそれほど越流推進は大きくなかったものと推察される（図4.6.2）．完全に流失している箇所では調査時点（23日午後5時）段階においてもわずかではあるが堤内側へ河川水が流出している状況がうかがえた（図4.6.3）．

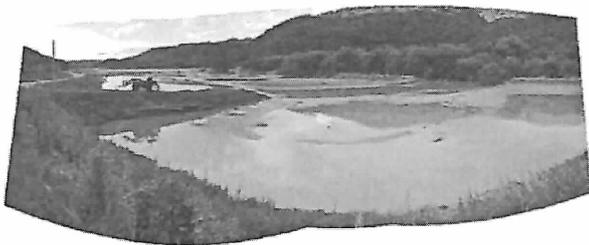
図 4. 7. 1 合流地点の付近堤内地の氾濫状況

仁頃川の常呂川合流点である川口橋から下流側左岸から氾濫原へ河川の流出が確認された（図 4. 7. 1）。流出部は 2 か所の小堤の流出があり，そのやや下流でも氾濫流の戻り部に 1 か所の小堤の流出が認められた（図 4. 7. 2）。

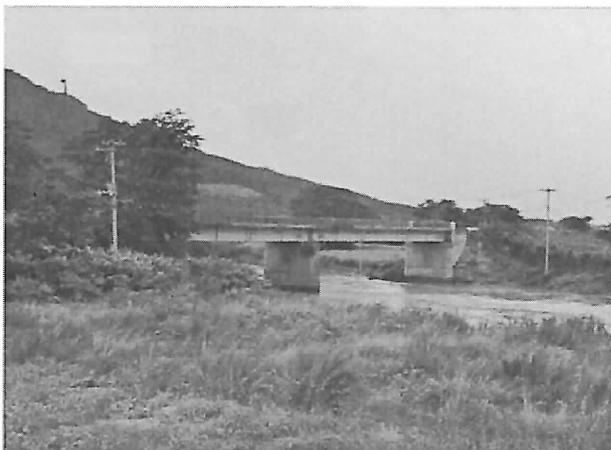
図4.8.1 太幌橋の全景（左岸下流方から撮影）

太幌川は、常呂川左岸堤防と右岸高水敷に架かる市道の橋梁である。図 4.8.1 は、右岸下流方から撮影した太幌橋の全景である。また、図 4.8.2 は橋台背面盛土が流出した左岸橋台部分を上流方から撮影した様子である。路盤部も含めた道路舗装構造物のすべてが崩落している。

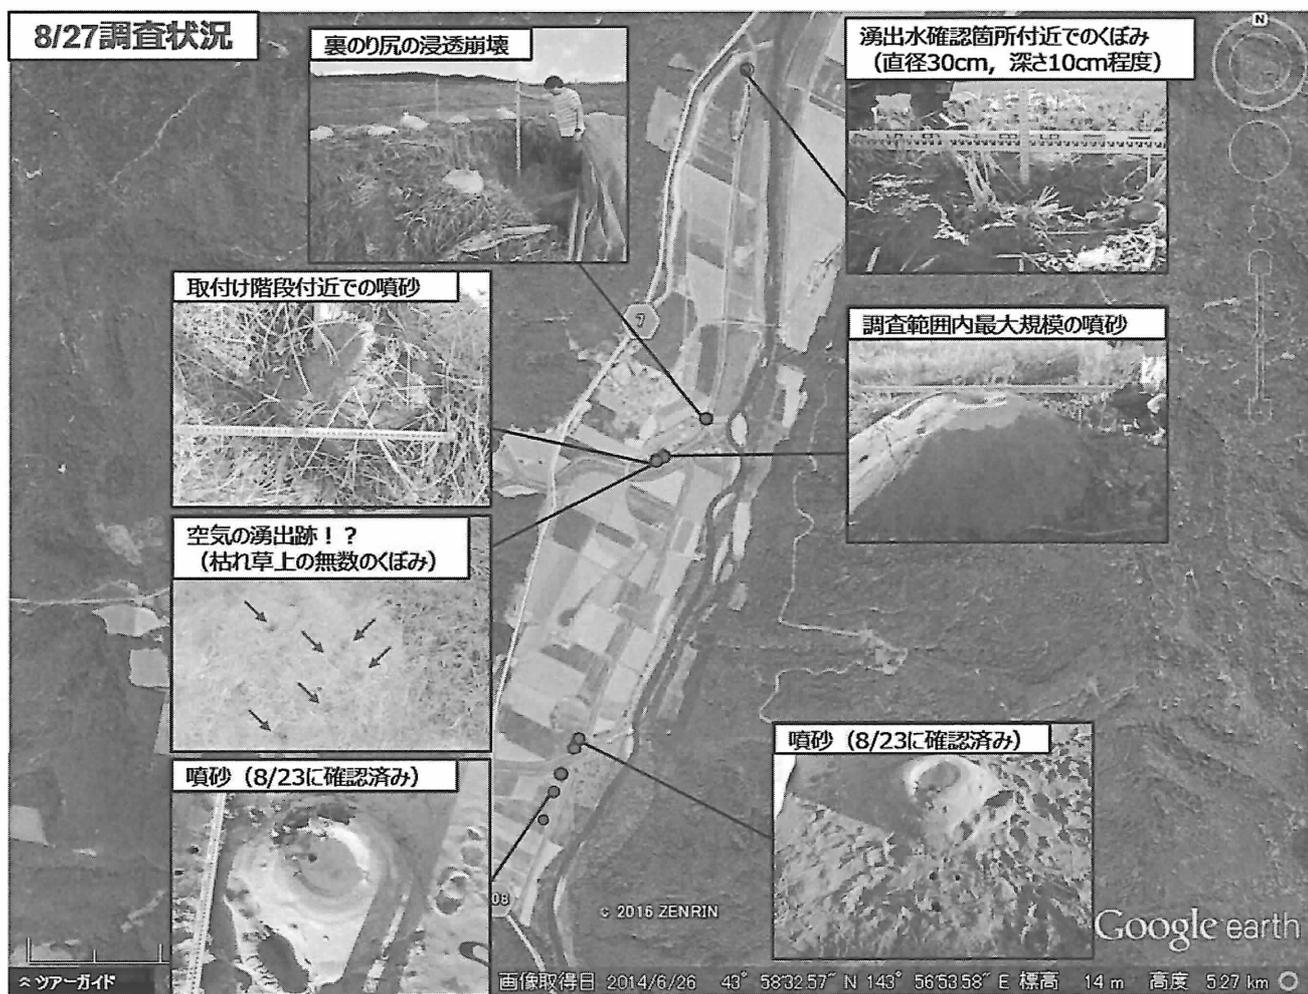
図 4.9.1 調査内容の概要

図 4.9.1 に調査内容の概要を示す。8 月 21 日の調査時には確認できなかった箇所でも、8/27 日に裏のり尻の崩壊および噴砂が確認できた。裏のり尻の崩壊箇所では、すべり破壊に伴い 1m 程度の滑落崖が確認できた。なお、崩壊箇所上部のり面での顕著な流水跡等は確認できなかったため、浸透による崩壊の可能性が高い。また、崩壊箇所より 300m 程度の下流の裏のり尻では、一連の調査範囲の中では最大規模の噴砂が発生していた。当該箇所近傍の取り付け階段付近でも噴砂の発生が確認できることに加えて、枯れ草上に無数のくぼみがあった。なお、当該箇所も含めて噴砂箇所では試料を採取し、土質特性を明らかにするための土質試験を実施中である。

また、8 月 21 日の調査段階では当該箇所での噴砂やのり面崩壊は確認できなかったため、これらは 8 月 23 日の計画高水位近くまで水位上昇した際に発生した可能性があり、短時間での繰返し高水位作用による堤体損傷のメカニズムを今後検討する必要がある。

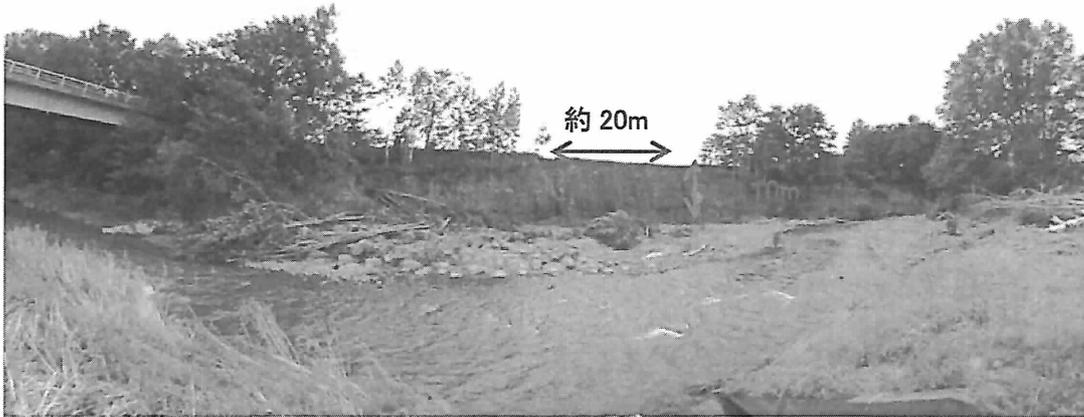
図 4. 10. 1 崩落個所の全景

訓子府川の豊地中央橋の直上流では、高さ約10mの河岸が浸食され畑地が長さ約20mにわたって崩落した。

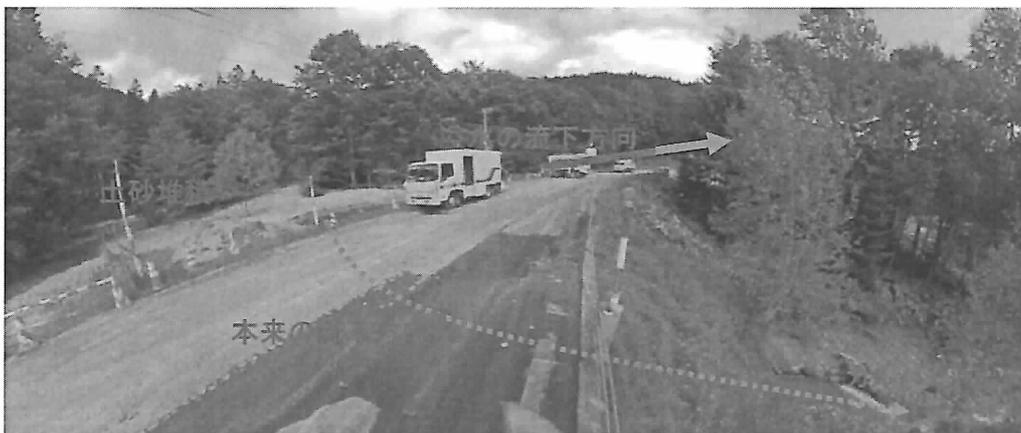
図 4. 11. 3 土砂堆積箇所の全景

おけと湖では土砂が沢に堆積，溢水して道路上を流下したことで法面から盛土が崩落した。本来この沢は道路下のボックスカルバートを通っておけと湖に流入していたが，このカルバートが閉塞したものと推測される。

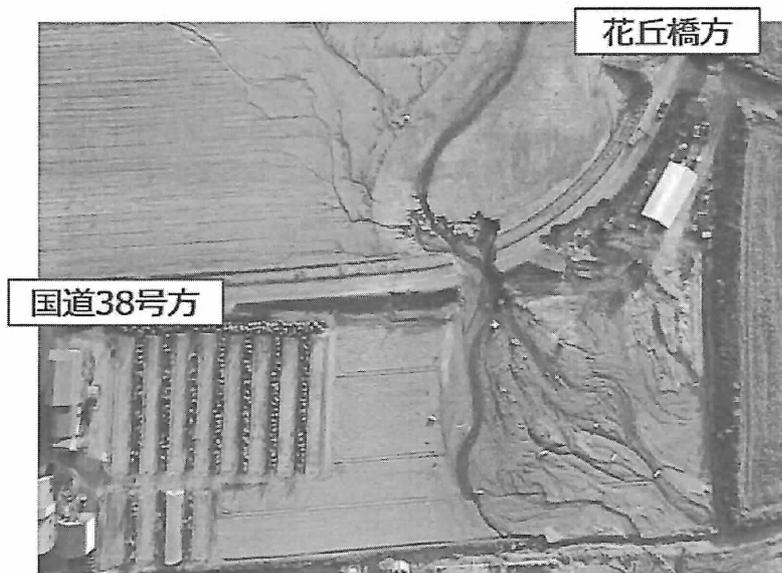
図4.14.1 ドローン空撮による現地状況

国道39号から18号線の花丘橋方面に入り, 無加川に架かる花丘橋至る道路盛土が流出および崩壊していた(図4.14.1). 図4.14.1は8月25日にドローン空撮による盛土崩壊箇所の全景である. 道路は延長14mに渡って路体まで全て押し流されていた. また, 植生の倒伏状況から道路路面を越水した様子が伺え, その結果, 下流側ののり肩が浸食していた. Google Earthとの合成写真を図4.14.2に示す. 現地踏査したところ, 越水地点1の溢水規模は比較的小さく, さらに上流から右岸沿いに流路痕跡が見つかった. 越水地点2は19号線が突き当たる右岸であり, その地点の上流は対岸が山付き河岸になっているため, 反転してきた流れが右岸に向いていることと, Google Earthとの合成写真から河道には交互砂州の前縁線が確認できるので, 溢水箇所が水衝部になっていた可能性が高い. その結果, 溢水した流れは右岸沿いを走り, 越水地点1で道路法面に当たり, 圃場へと流入したものと考えられる.

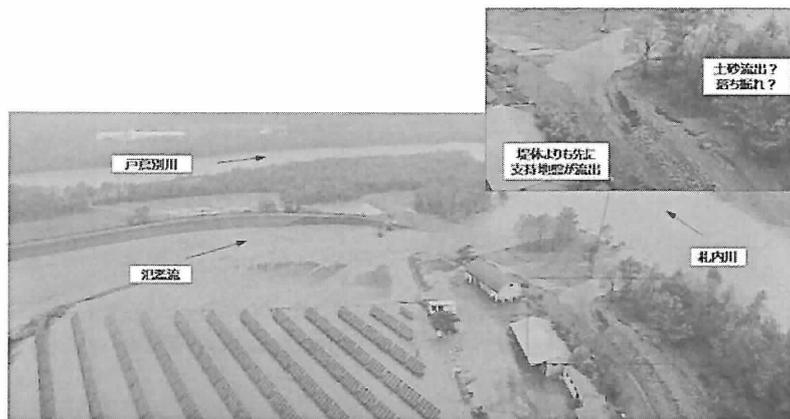
図4.15.1 破堤箇所の状況 (帯広開発建設部提供資料に加筆)

調査箇所は札内川と戸蔦別川との合流点付近である。札内川KP25.0付近において延長200m程度の範囲で破堤していた(図4.15.1)。戸蔦別川右岸堤防では、樋門から上流方に向かって50m程度の範囲で裏のり面が崩壊しており、20m程度は堤体天端がかろうじて残存していたが、残りの30m程度は表のり肩付近まで崩壊していた。一方、札内川左岸堤防については、流失していない堤防箇所での植生の倒伏状態や表のり肩でのわずかな変状跡(図4.15.2)から堤内から堤外への越水は認められるものの、植生が残存していたことから越流水深は大きくなかったと推察される。ここで、図4.15.1中に拡大して示した札内川上流での破堤箇所付近に残存した堤体に着目すると、上流側の表のり尻付近では、堤体材料の流出もしくは落ち堀れが発生しているように見える。このように越水が作用したものの破堤に至らない箇所もあるため、当該箇所では越水による浸食のみならず支持地盤の土質特性が、堤体の断面消失を助長した可能性が示唆される。なお、当該堤体は治水地形分類図では旧河川付近に位置している。図4.15.3は現地で確認できた堤体下部に相当する土層断面を示しているが、直径10cm程度の円礫が主体であり、円礫はその長辺が堆積方向と一致するように水平に分布し、円礫の間には砂質土が緩く充填されていた。すなわち、当該堤体の支持地盤の透水係数は比較的高い値だと予想されることから、旧河川特有の土質特性が堤体浸食に及ぼす影響を検討する必要がある。なお、堤体材料は直径10cm程度の円礫を含む砂質土が主体であり、浸食の発生時には比較的早く土砂が流出すると予想される。

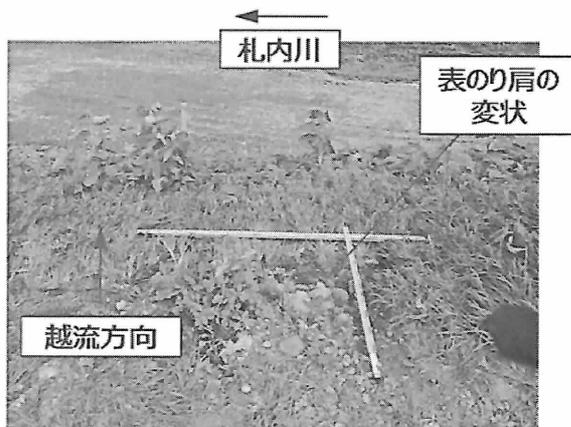
図4.15.2 表のり肩の植生に倒伏と変状

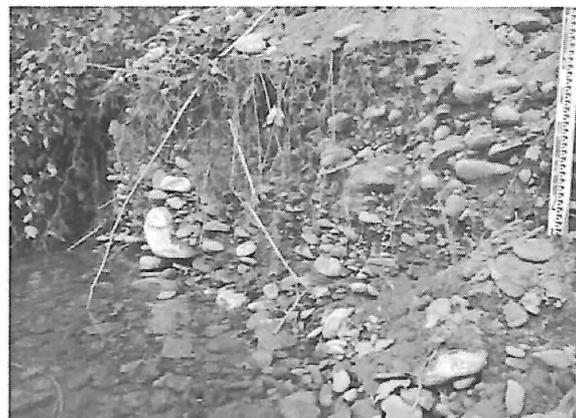
図4.15.3 堤体下部の地盤状況

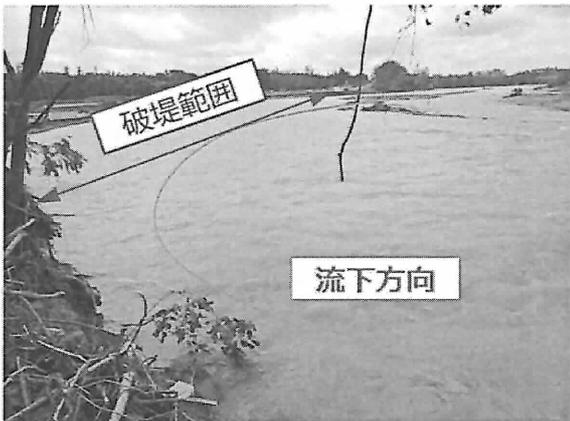
図 4.16.1 破堤箇所の状況

調査箇所は, 札内川破堤箇所から1.2km程度上流の戸蔦別川右岸堤防である. 約300m程度に亘り破堤していた (図4.16.1). 当該箇所の破堤によって河川水が堤内へ流れ込み氾濫流となって, 札内川KP25.0付近の堤体を堤内側から堤外側へと越流し, 破堤に至ったと考えられる. なお, 残存した堤体の状態から, 河川流の痕跡は, ほぼ堤防護岸天端の高さであり, 越流はしていないと判断できる. また, 当該箇所は, 図4.16.2の治水地形分類図に示すように, 旧河川付近に位置していることから, 河川水が旧河川に沿って流下しようとする際に当該箇所の堤体を浸食し, 破堤させたと予想される. 図4.16.3は破堤した堤体断面を示している. 正確な堤体高さは不明であるが, 堤体天端付近まで湿潤した状態にあり, 8月28日の降雨やそれ以前の降雨の影響で堤体内は高飽和度状態であったことが伺える. 堤体材料は札内川KP25.0付近と同様であり, 直径10cm程度の円礫を含む砂質土が主体で浸食の発生時には比較的早く土砂が流出すると予想される. なお, 堤体の乾燥密度を簡易把握するために採土缶を用いた乱れの少ない試料のサンプリングおよび粒度分布を把握するための試料採取を行い (図4.16.4), 現在土質試験を行っている.

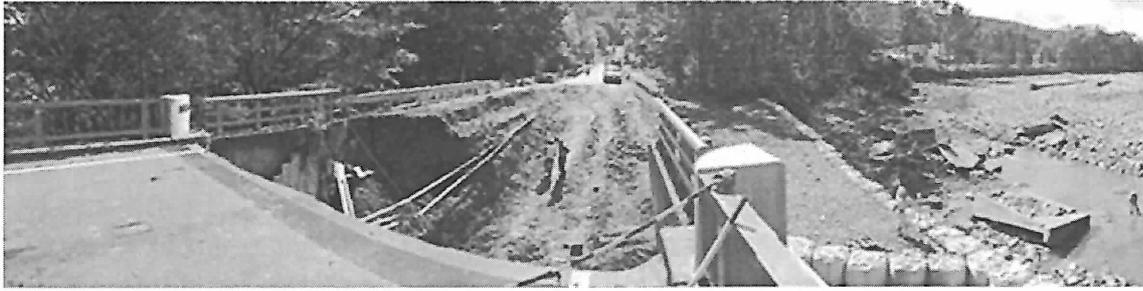
ヌビナイ橋では，右岸橋台背面の道路盛土が30mほど浸食を受けるとともに，前面のコンクリート擁壁が倒壊していた（図4.17.3）。ピーク水位は，痕跡からこの擁壁の高さ程度であったと推察される。

図 4.17.3 ヌビナイ橋右岸橋台裏の浸食状況

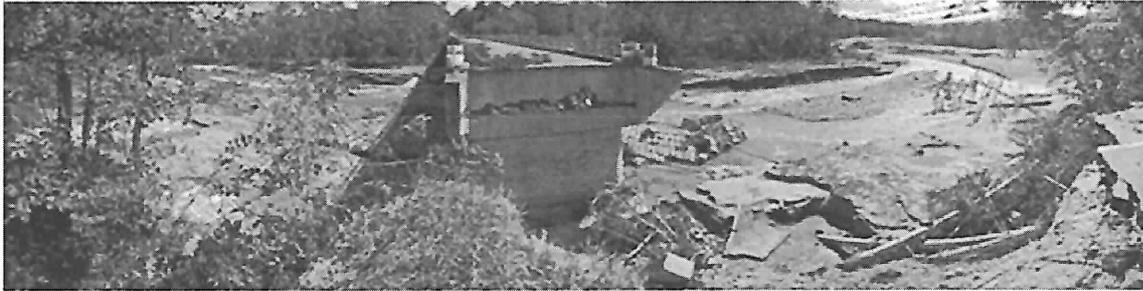
戸蔦大橋では，左岸側の橋台裏の道路盛土が軟岩層を含む基盤とともに20m程度の幅で浸食されており，左岸橋台のフーチングは完全に露出していた（図4.17.4）。ピーク水位は，痕跡からこの橋台のフーチング上面程度であったと推察される。

図 4.17.4 戸蔦大橋左岸橋台裏の浸食状況

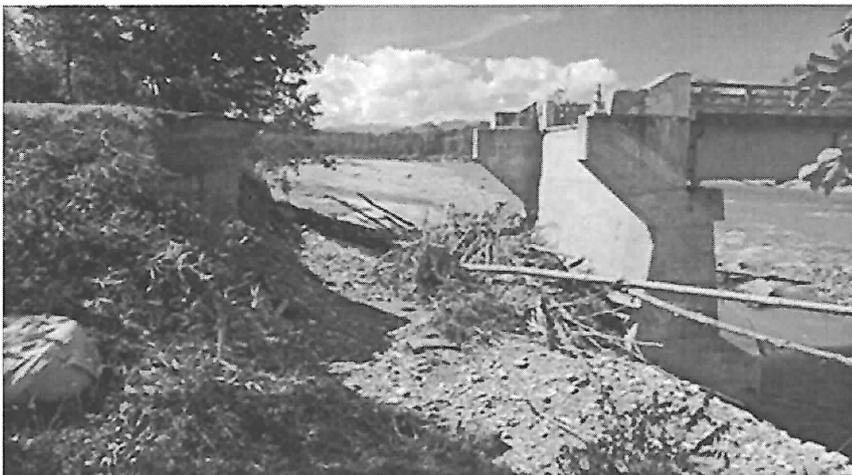
中島橋では，右岸側の橋台裏の道路盛土が長さ10mほど流失していた（図4.17.5）。この右岸の橋台前面の河床は大きく洗掘を受けており，軟岩で構成された橋台の基礎前面が河床から浮いている状態であった。ピーク水位は，ヌビナイ橋直下流右岸に位置する農地の地盤高程度であった。

図 4.17.5 中島橋右岸橋台裏の道路盛土の流出

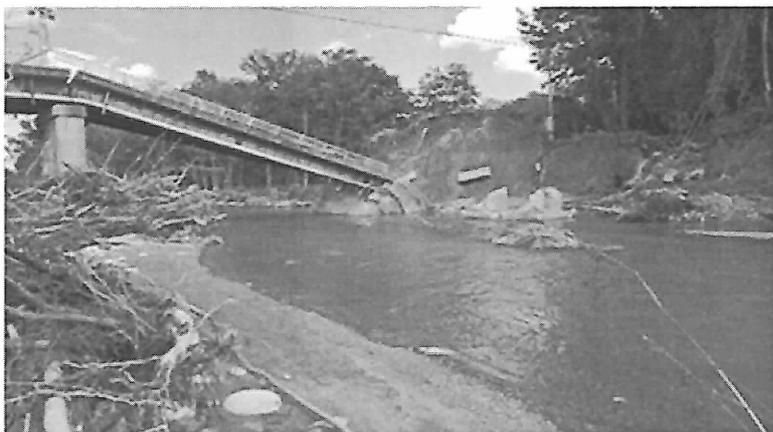
明星橋では，右岸側の橋台が下方にずり落ちる形で落橋していた（図4.17.6）。洪水の痕跡は，調査時点の水面から3.5m程度である。なお，橋台背面の道路盛土の浸食の詳細は右岸側からの調査が不可能であったため不明である。

図 4.17.6 明星橋の落橋の状況

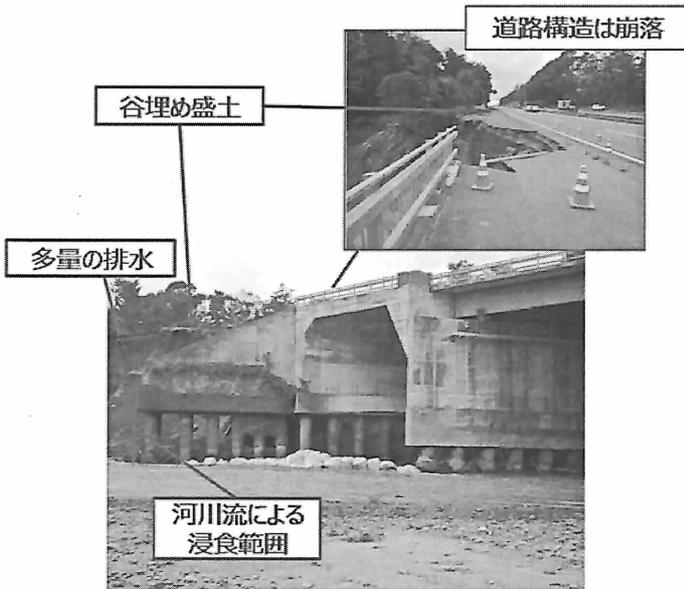
図4. 21. 1 調査箇所の全景

図4. 21. 1に調査箇所の全景を示す。芽室川左岸下流方の橋台背面盛土が流出するとともに、フーチングが完全に露出して杭基礎の一部も露出していた。橋台背面盛土が流出した箇所では、上部の道路構造も崩落しており、調査時には片側1車線の通行規制中であった。また、当該箇所から上流方の河岸斜面は150m程度に亘り崩壊していた(図4. 21. 2)。図4. 21. 3, 図4. 21. 4に調査箇所周辺の地形図を示す。清水側の橋台背面道路は両切りとなっている。調査時には崩落せずに残置した盛土に埋設された管から多量の水が排水されていた。河川流による浸食深は、図4. 21. 1の状況から露出している杭基礎の4~5m程度とフーチング根入れ深さを2m程度と考え、最大で6m程度になると考えられる。このような状況から、当該箇所では記録的な降雨によって増水した河川の流下によって、橋台背面盛土の脚部が浸食されて不安定化することで橋台背面盛土が大規模崩壊したと考えられる。

崩壊形態が複雑なため詳細なメカニズム解明が望まれるが、河道切り替え後の杭基礎およびフーチング周辺地盤の確実な転圧による埋め戻し、埋め戻し完了後のフーチング上部からの改良材の注入、護岸工の設置等、発生要因を考慮した適切な対策工の実施が望まれる。

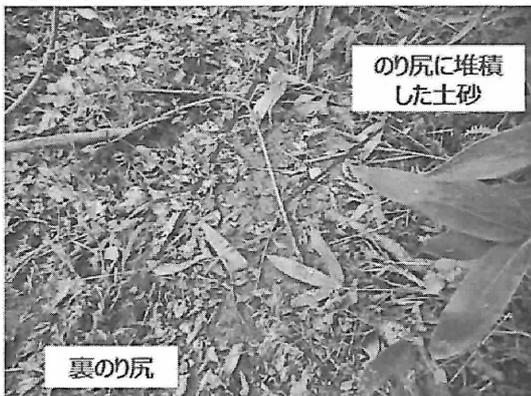
KP42.2では, 裏のり肩のクラックおよび裏のり尻からの土砂流出が確認された(図4.22.1). 9/5の調査では, 変状発生箇所と反対側の表のり尻から10m程度堤外側に深さ約1m程度のくぼみがあり, くぼみの中央部が湿潤状態にあることを確認した(図4.22.2). また, このくぼみ底部と裏のり尻部の滞水箇所は同程度のレベルにあった. このことから, 堤外水位上昇時にはくぼみ箇所から河川水が流入し, 土砂を堤内の裏のり尻へ流出させた可能性がある.

図4.22.1 KP42.2裏のり尻の土砂流出

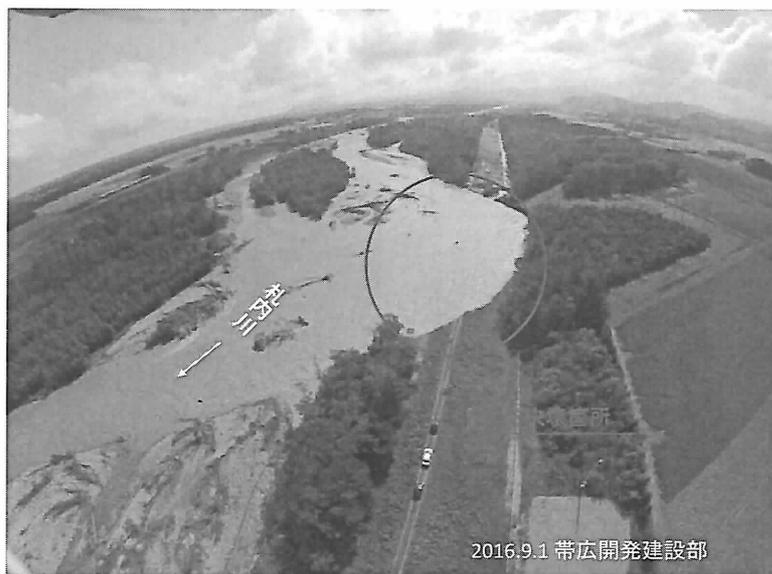
図 5.1.2 札内川 40.5 km 地点、堤防決壊現場の空中写真。

札内川 40.5 km 地点左岸の堤防決壊状況を調査した。堤防および堤内地の一部が流失している状況が確認できた。調査時点で河川の水位は堤内地の地盤高より低く、河川流が堤内地側に流出している様子は認められない。また流出した痕跡も認められなかった。調査を行ったのは9月1日の12時30分頃であったが、同日の朝の巡視で発見されたばかりであるため、未だ応急復旧等は始まっていない状況であった。

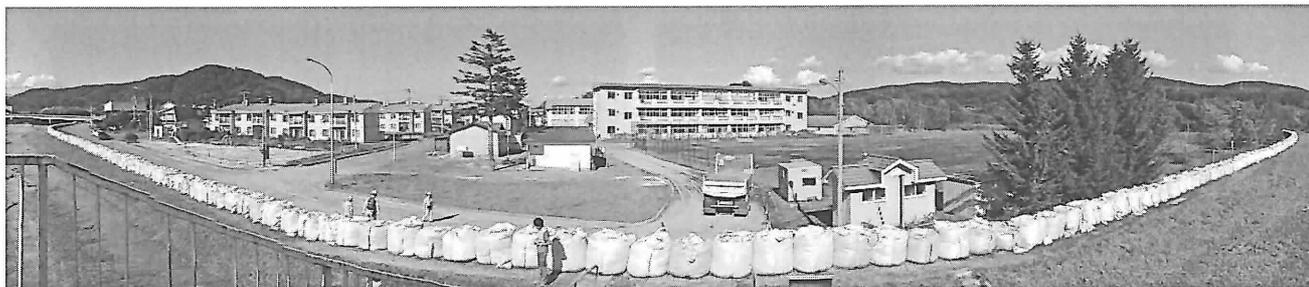
利別川と足寄川合流点付近の越水氾濫した状況を調査した。合流点上流の利別川左岸、足寄川右岸で氾濫し、市街地が浸水している痕跡が確認できた。

図 6. 1. 1 足寄川合流点上流の利別川左岸（写真右に合流点）

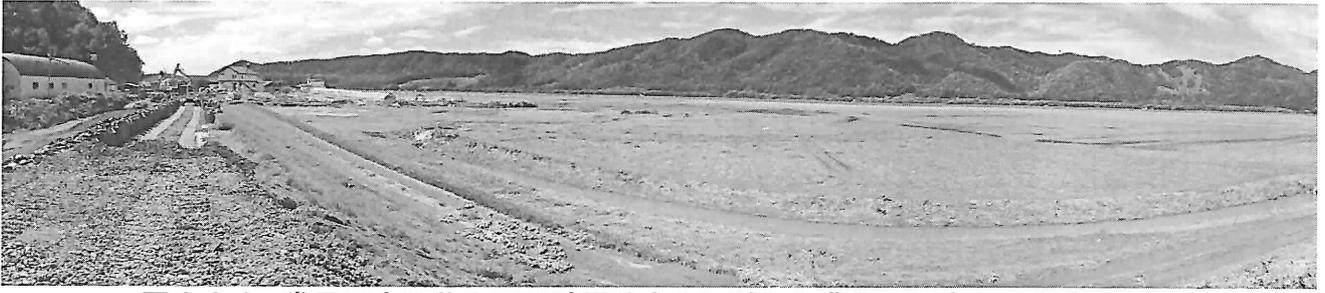
常呂川とその支川の破堤、越水による氾濫状況を調査した。農地が浸水し、地元の特産で収穫間際もしくは収穫後仮置きしておいたタマネギが散乱し、大きな経済被害が出ている様子が確認できた。何か所かで漏水と思われる噴砂も確認できた。

図 6.2.1 常呂川支川柴山沢川破堤地点と氾濫した農地（写真左に柴山沢川）

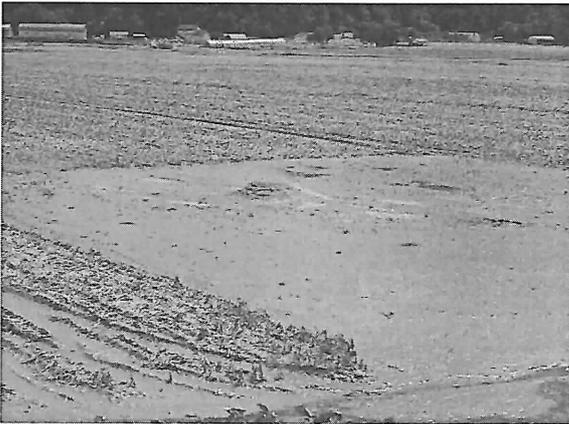
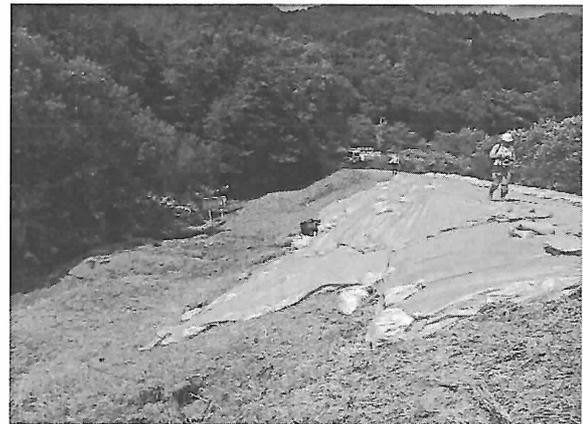
図 6.2.2 左：常呂川左岸堤内の噴砂 右：常呂川右岸堤防の越流部分（写真右に常呂川）

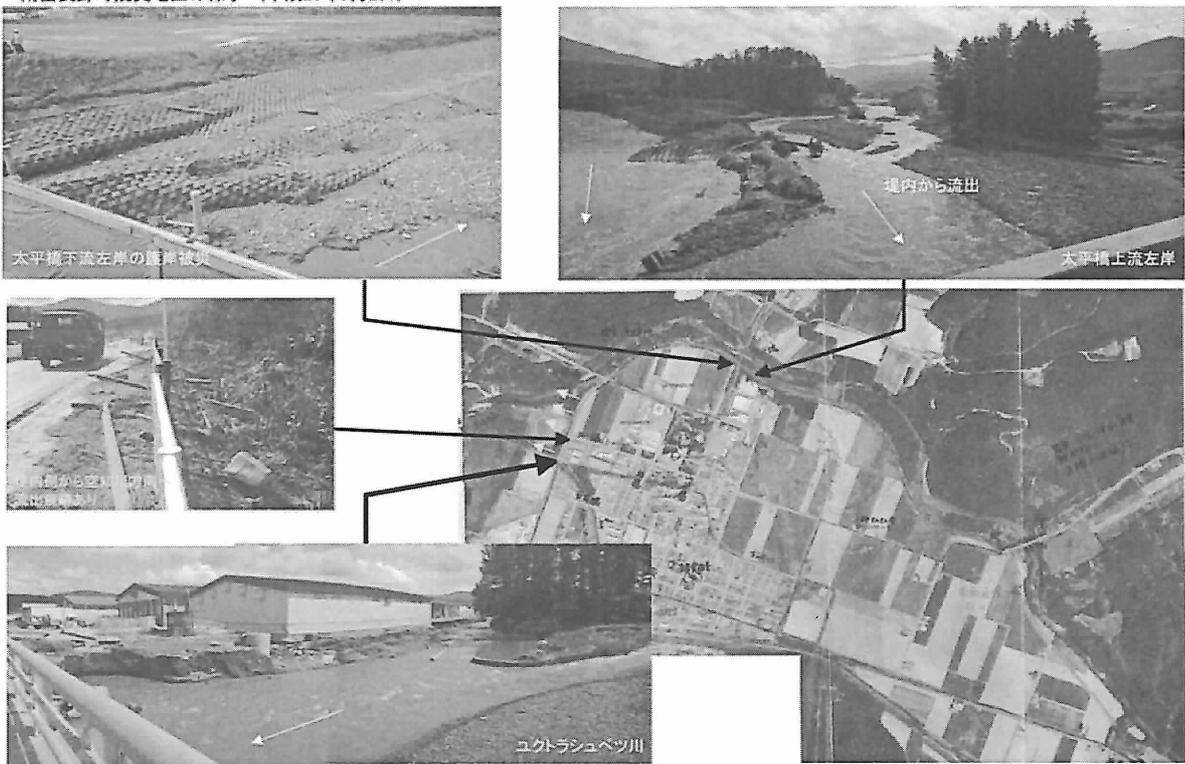
南富良野町幾寅地区の空知川破堤個所の氾濫状況を調査した。計3か所の破堤が確認でき、上流の2か所、とくに大勝橋下流湾曲部左岸で破堤して溢水した水が流下し、下流の太平橋上流左岸の破堤個所から戻っている（氾濫戻りの）状況であった。上流で破堤氾濫した水が下流で堤内側から越水して破壊を起こした可能性もあるが、そのことを含め今後破堤の原因調査が必要と考えられる。氾濫は南富良野町中心部に広がり、市街地に大きな損害を与えている様子が確認できた。

図 6.3.3 南富良野町幾寅地区での空知川の氾濫状況（2016.9.1）

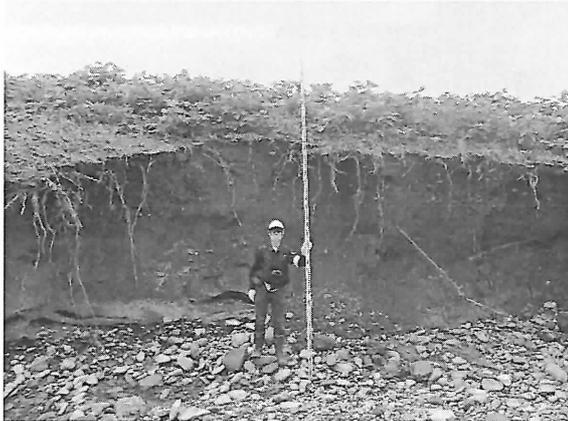
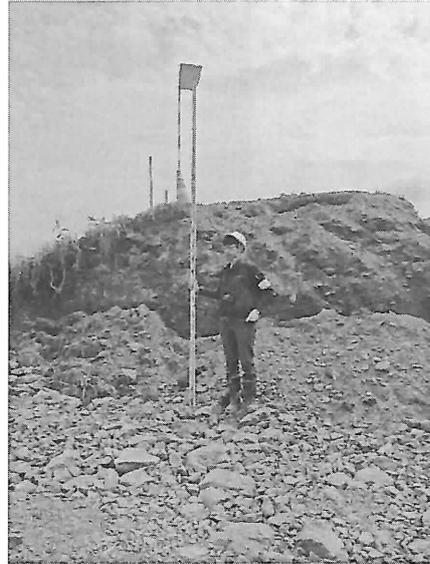
9/1に続き南富良野町幾寅地区の空知川破堤個所の氾濫状況を調査した。とくに破堤個所の状況確認を重点的におこなった。当時越水も起きていたが、流水の作用で表のりの浸食を受けている箇所もあり、堤体には砂礫層も確認できた。

図 6.3.4 左：左岸堤防表のり面の浸食 右：大勝橋下流左岸の破堤断面（2016.9.3）

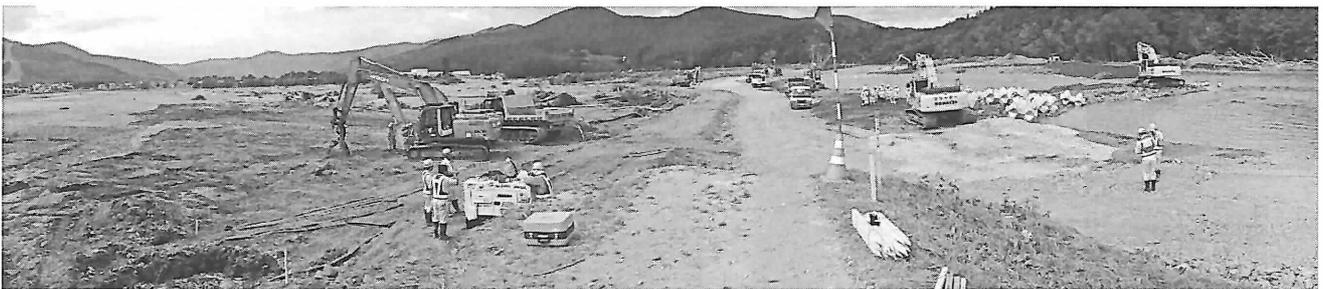
図 6.3.5 大勝橋下流左岸の破堤箇所と左手は氾濫した畑や市街地方向（2016.9.3）

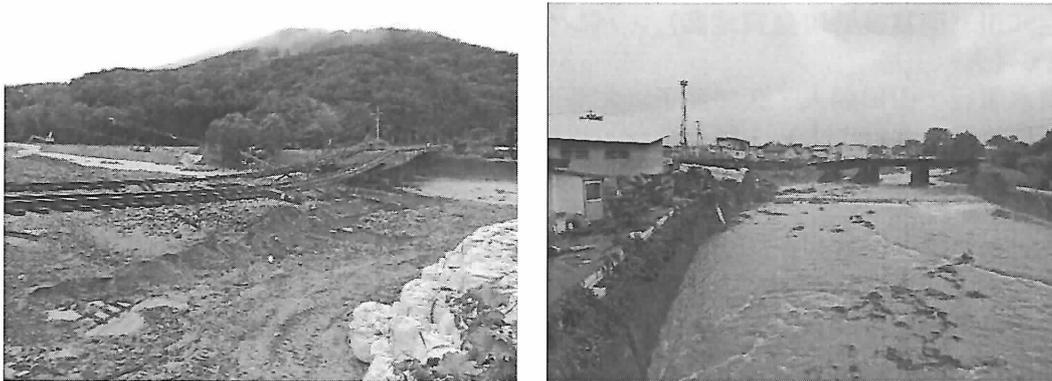
図 6.5.3 左：パンケ新得川の JR 橋梁の被害（右下流） 右：JR 橋梁の右岸部分の浸食（手前下流）

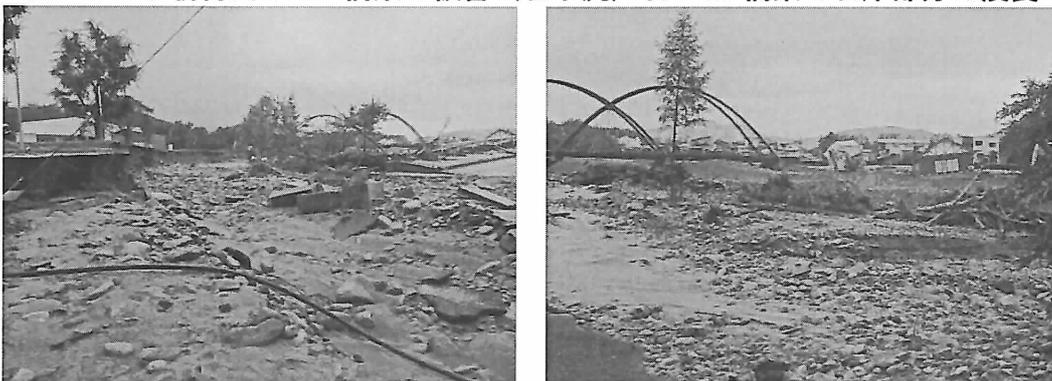
図 6.5.4 左：ペケレベツ川の右岸部の河岸浸食 右：河岸浸食による左岸部の家屋倒壊

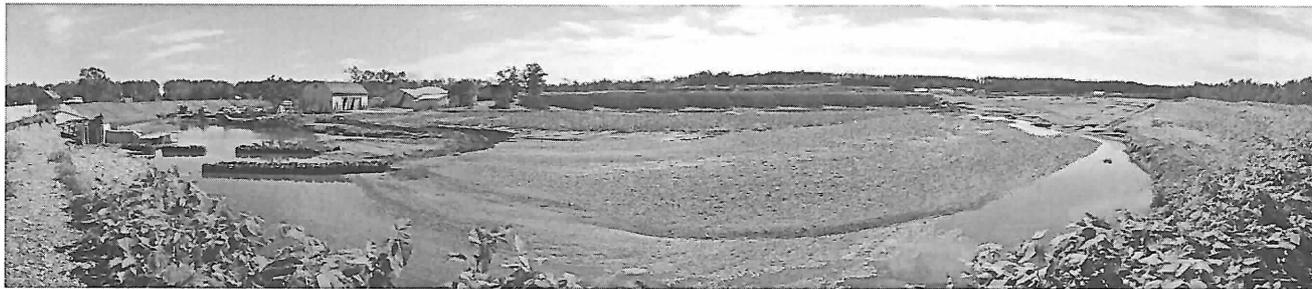
図 6.6.1 右手戸蔦別川の破堤により氾濫した水が左手札内川の堤防を浸食破壊

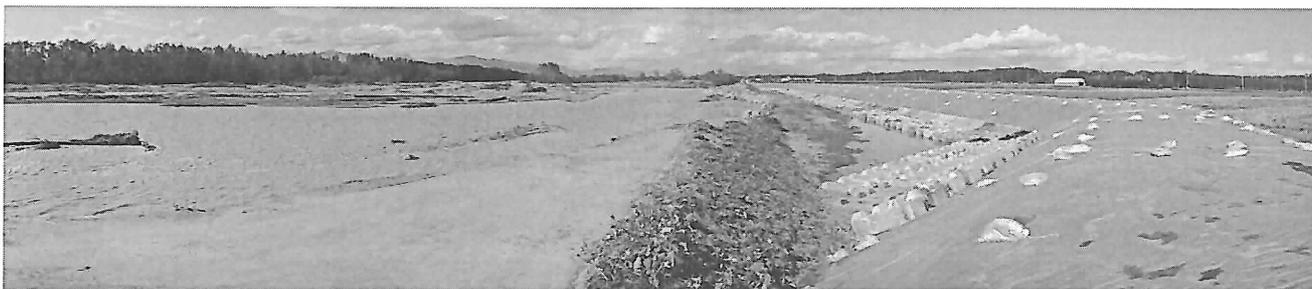
図 6.6.2 音更川（左手前下流）の浸食により決壊した本堤と応急復旧の仮堤

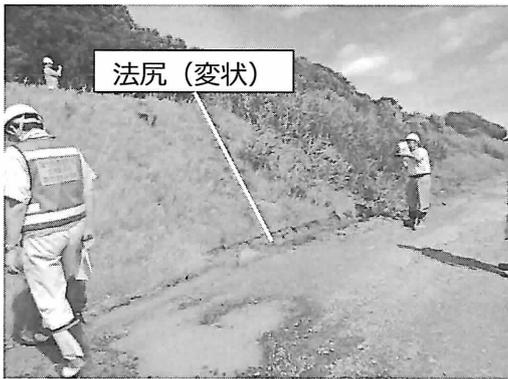
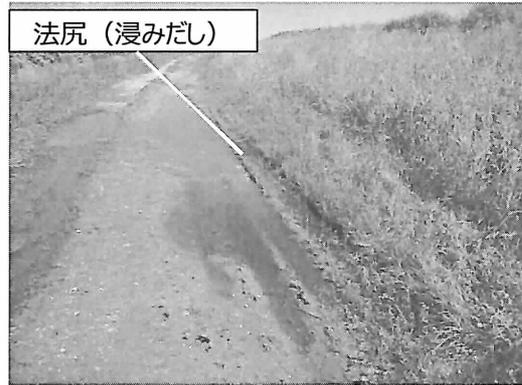
図 7.1.1 （左）サラカオーマキキン川堤防法尻の様子 （右）網走川左岸堤防法尻の様子

高水位が長時間継続した網走川の堤防及び昨年度（平成27年度）破堤し復旧が完了しているサラカオーマキキン川の堤防の調査を実施した。網走川については堤防からの水の浸みだしと小段の法すべりを、サラカオーマキキン川については復旧堤防の若干の変状を確認したが、大きな被災はなかった。

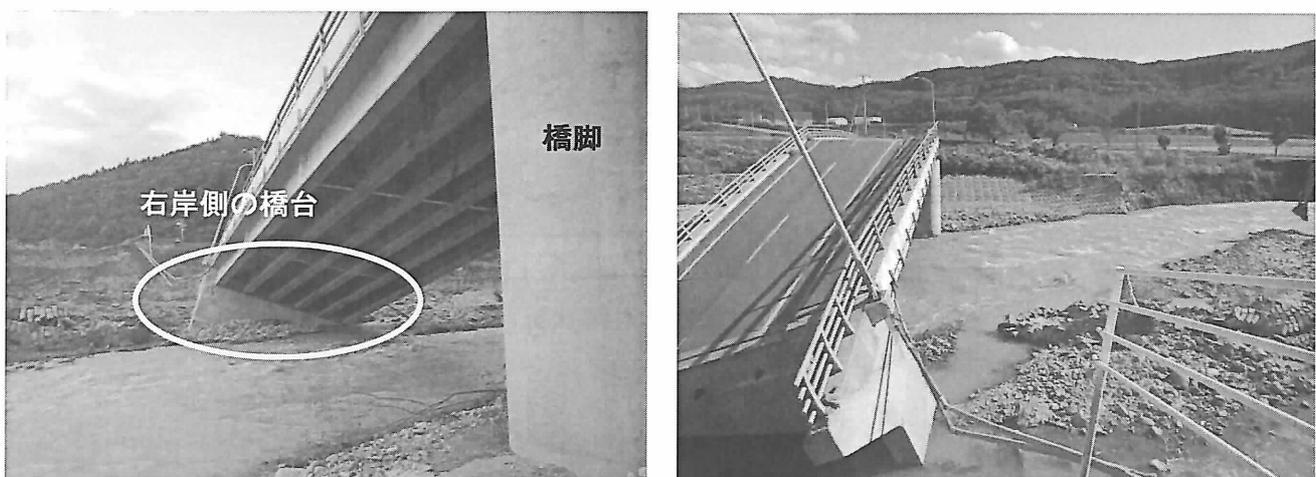
辺別川上流にある九線橋の被災状況を調査した。台風7,8,11号の影響により, 右岸側の河岸が著しく侵食され, 8月22日に橋台が傾斜沈下した。昭和56年に右岸橋台, 平成22年に中央部の橋脚が被災した履歴あり。

図 7.2.2 九線橋の被災状況 (左岸から撮影), 右岸の河岸侵食により橋台が沈下

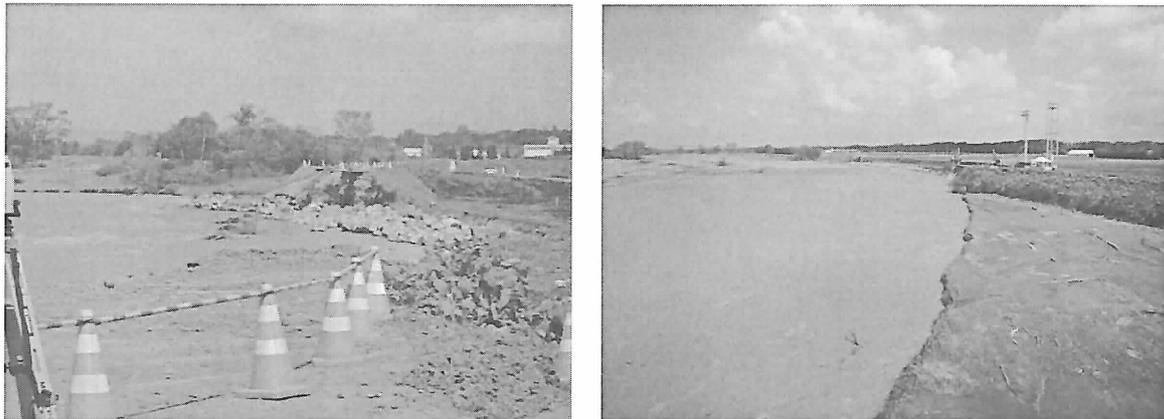
図 7. 6. 2 堤防の決壊状況（左岸から上流を撮影）

音更川の堤防決壊状況を調査した。台風 11 号によって，河岸侵食が発生し，音和橋上流の左岸堤防が 150m 程度決壊した。

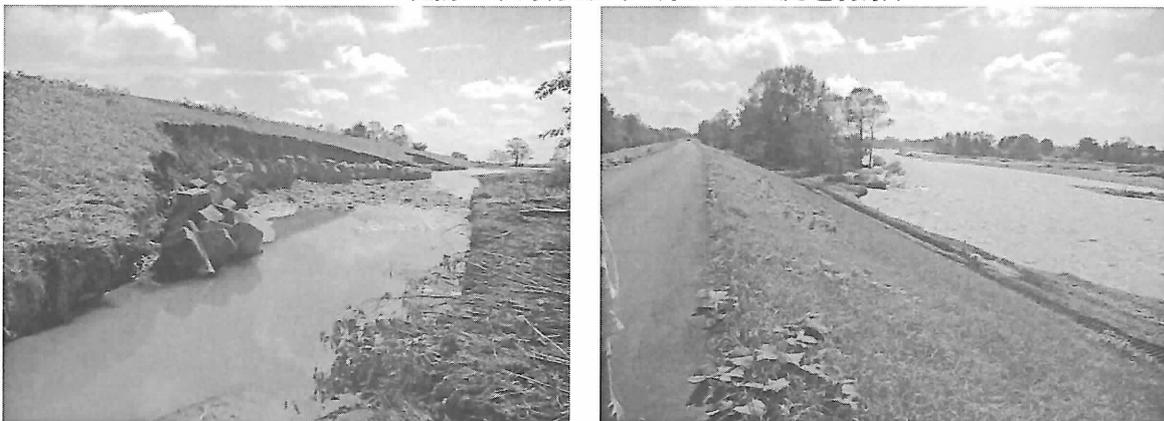
図 7. 6. 3 堤防決壊箇所以外にも複数地点で堤防一部が流出していた。

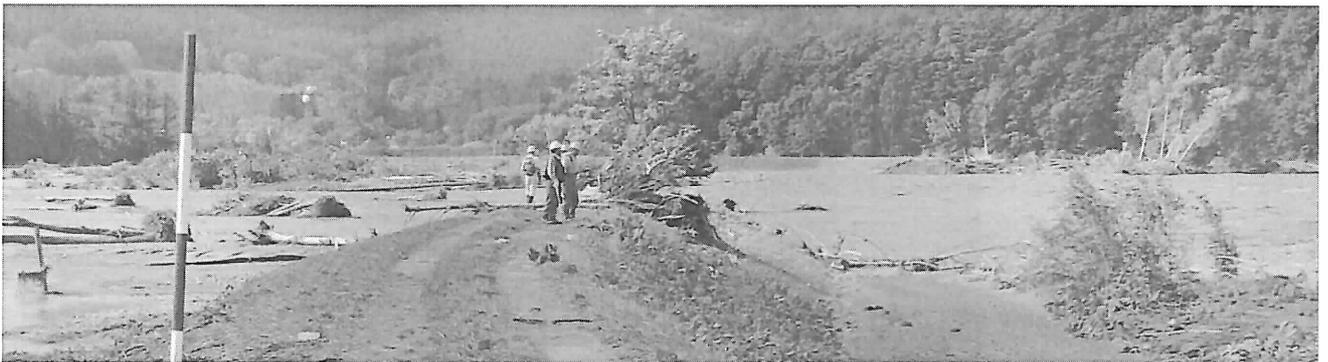
図 7. 8. 2 上流側決壊口（写真右の空知川から氾濫流が流出）

空知川幾寅地区を調査した。上流の決壊口から氾濫し、下流の決壊口から氾濫流が空知川に還流していることを確認。

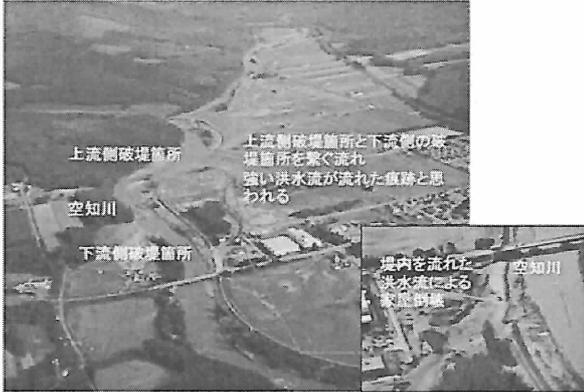
図 7.9.1 空知川の破堤状況

9/2（金）午後に国土交通省のヘリコプター（近畿地方整備局・きんき）に同乗し、上空から空知川の破堤の状況、幾寅市街の被害の状況を調査した。空知川では、上流側破堤地点からの洪水流が概ね堤内の旧河道に沿って下流側破堤地点に到達した痕跡が見られた。幾寅市街は、市街地の標高の低い範囲に浸水被害の痕跡が見られ、松井川を境に被害状況に差が見られた。

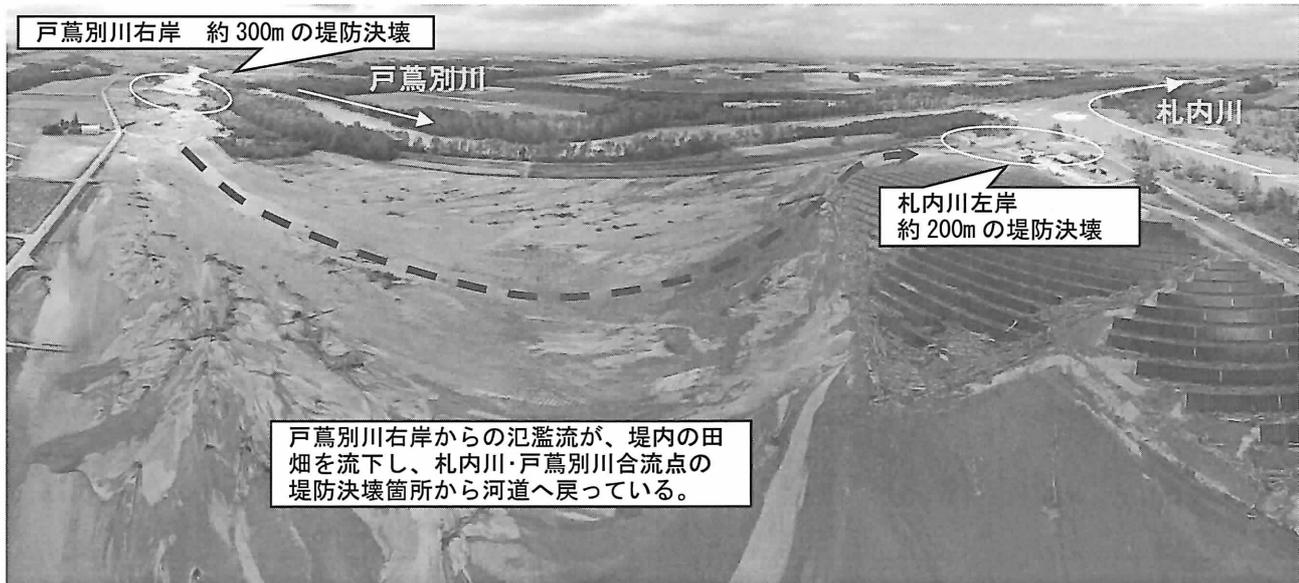
図 8.1.1 札内川・戸蔦別川合流点の堤防決壊及び氾濫状況

札内川と戸蔦別川の合流地点で札内川左岸の堤防が決壊した。これに関して、周辺の被害状況を調査した。合流地点の決壊の他に戸蔦別川の上流で右岸堤防の約 300m にわたる決壊が確認でき、氾濫流による堤内の田畑や家屋の浸水・道路盛り土の被災等を確認した。この氾濫流が下流の札内川と戸蔦別川合流地点の決壊場所から河道内へ戻っている状況が確認された。

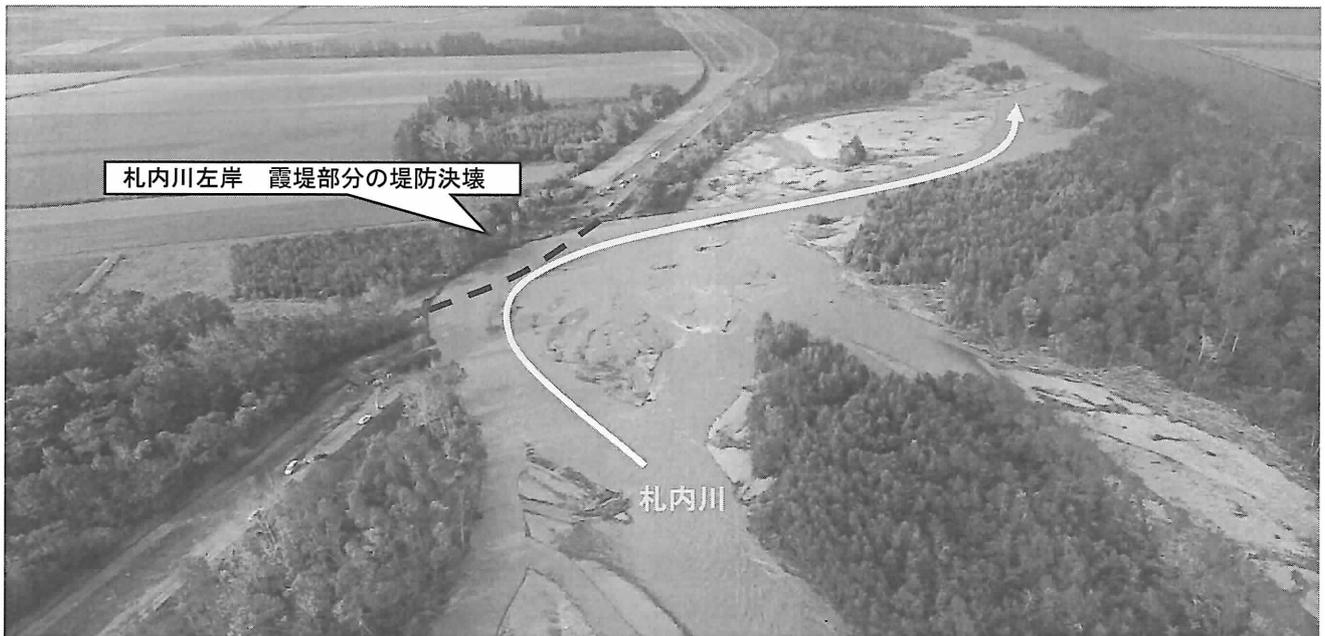
図 8. 2. 1 札内川決壊地点の状況

札内川の KP40.5 付近で左岸堤防が決壊した。これに関して、周辺の被害状況を調査した。高水敷及び霞堤が侵食されている状況が確認された。

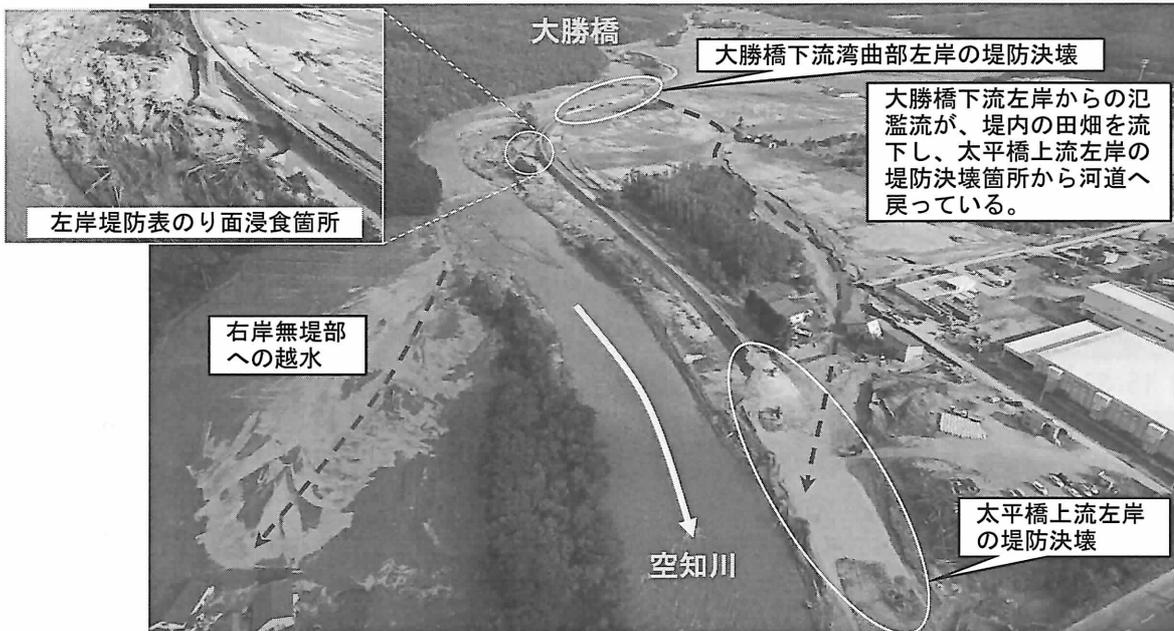
図 8. 3. 1 空知川幾寅地区 堤防決壊及び氾濫状況（下流側から）

9/1に続き南富良野町幾寅地区の空知川破堤箇所での氾濫状況を調査した。とくに大勝橋下流湾曲部左岸で破堤して溢水した水が流下し、下流の太平橋上流左岸の破堤箇所から戻っている（氾濫戻りの）状況であった。上流で破堤氾濫した水が下流で堤内側から越水して破壊を起こした可能性もあるが、そのことを含め今後破堤の原因調査が必要と考えられる。

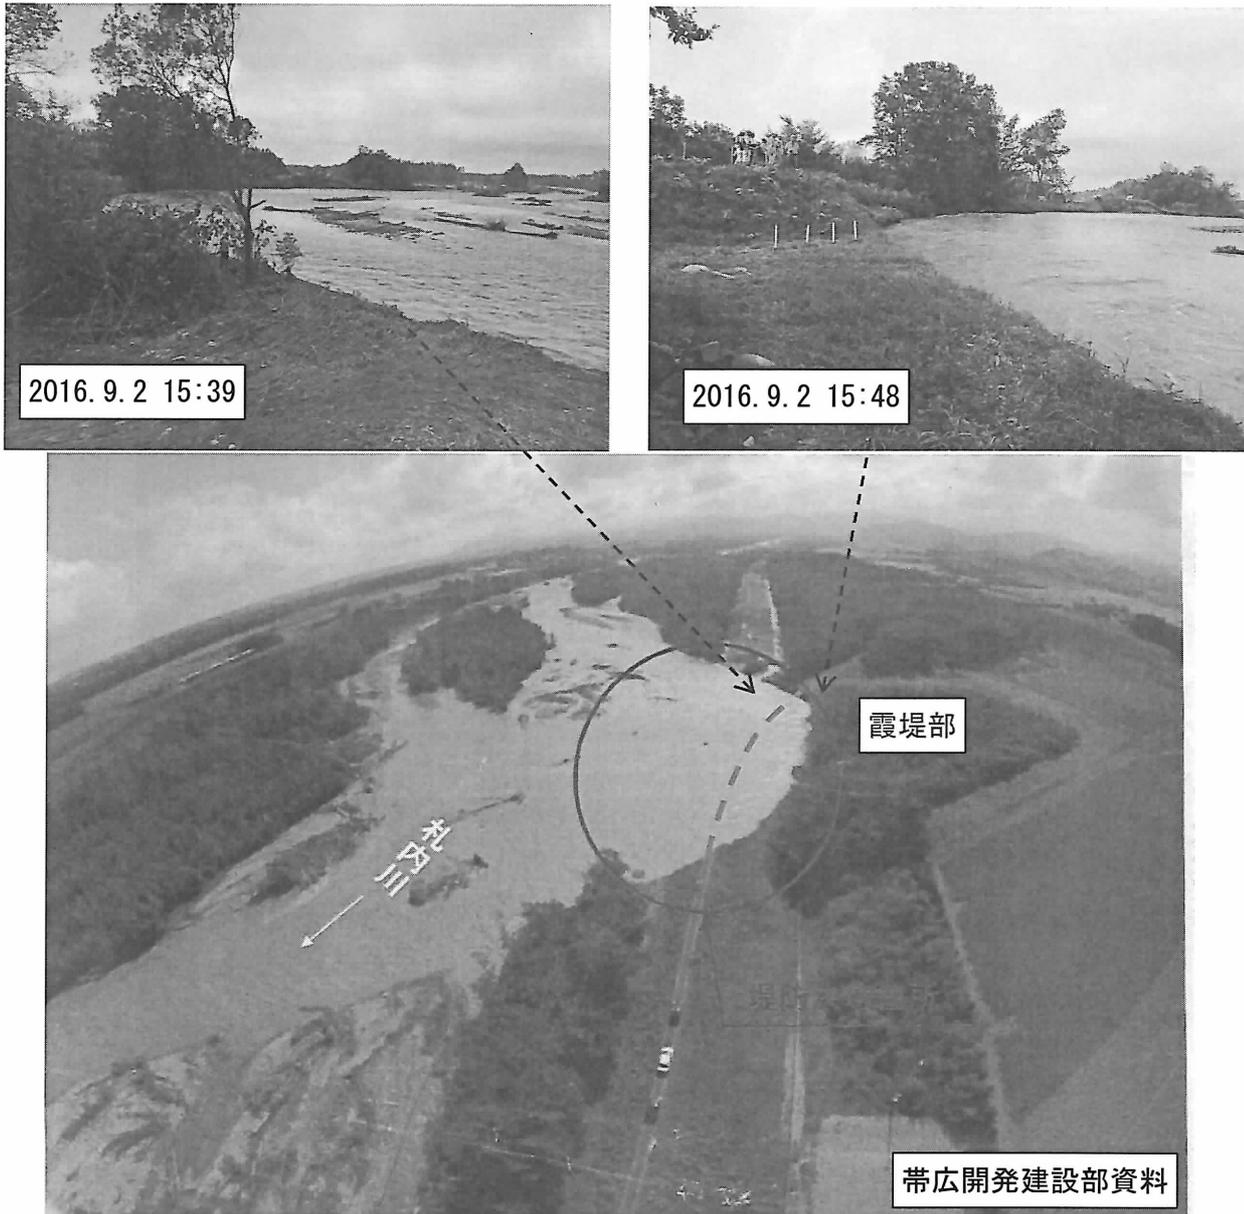
図 9.1.1 札内川決壊地点の状況

札内川の KP40.5 付近で左岸堤防が決壊した。これに関して、周辺の被害状況を調査した。高水敷及び霞堤が侵食されている状況が確認された。
