2018年北海道胆振東部地震による地盤災害事例

Case Report of Ground Disaster due to The 2018 Hokkaido Eastern Iburi earthquake

木幡 行宏¹・渡部 要一²

Yukihiro Kohata¹, Yoichi Watabe²

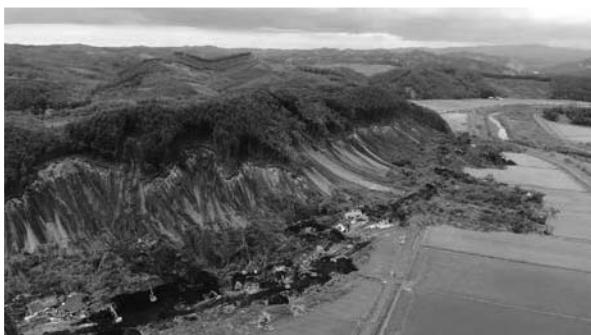
は約 2000 年前、Ta-d は約 9000 年前の樽前山噴火によるものと考えられている。これらは粒径と風化の程度が異なり、層厚は 1~4 m 程度のものが多く、N 値は 1~3 程度と報告されている（図 5）⁷⁾。写真 1 は厚真町吉野地区における大規模斜面崩壊の状況であり、写真 2 は厚真町富里地区浄水場後背の斜面崩壊状況である。現地踏査および UAV（ドローン）による上空からの俯瞰調査による現地調査を行った結果、厚真町吉野地区や富里地区の斜面崩壊は表層崩壊であることが分かった。また、吉野地区の崩壊箇所の斜面には筋状の擦過痕が見られることから、典型的な表層崩壊であり比較的速い速度で土塊が移動する斜面崩壊であったことが推察される。さらに、富里地区の斜面崩壊箇所では、表層崩壊と谷部での比較的深い位置からのすべり破壊が生じていたことも確認された。吉野地区、富里地区とともに、すべり面は樽前火山灰層の Ta-d ユニットであったと考えられる⁸⁾。一方、幌内地区の斜面崩壊は比較的深い位置からのすべり破壊が見られ、すべり面の降下軽石堆積物（火山灰）は、恵庭岳を噴出源とする En-a に近い性状を示したことから、恵庭軽石層まで、すべりの影響の可能性があると考えられる。写真 3 は、厚真川本川、幌内橋付近での斜面崩壊の状況である。写真中央の沢部から大量の土砂が流れ出し、

写真 1 厚真町吉野地区の斜面崩壊

- 1) 吉野地区の斜面崩壊については、樽前火山灰層 (Ta-d) の表層崩壊であると考えられる。
- 2) 幌内地区の斜面崩壊については、大規模かつ崩壊面が深い斜面崩壊であると考えられる。
- 3) 幌内地区の降下軽石堆積物 (火山灰) は、恵庭岳を噴出源とする En-a に近い性状を示した。このことから、恵庭軽石層まで、すべりの影響の可能性があると考えられる。
- 4) 復旧工事が進捗しない要因として、崩壊斜面の所有者 (管理者) が、国、北海道、個人等、多岐にわたるため、調整に多大な時間を要したことや農地の所有者が故人となり、農業後継者が不在で復旧対応に苦慮したことなどが挙げられる。これらの要因は今後の復旧対策の課題である。
- 5) 清田区の盛土材料は、支笏カルデラからの火砕流堆積物で、細粒分含有率が約 40% と高いことが特徴である。札幌市清田区里塚地区で発生した大規模な液状化被害は、地表面に噴砂痕がなく、一見すると大規模な陥没に見える特異な被害形態であった。このような被害形態が発生したのは、盛土地区末端の勾配が大きいことが原因と考えられる。盛土の下流側末端から液状化土砂が大量に噴出したことによって、上流側では土砂が地中を流下して失われ、地表面が著しく陥没した。

写真 9 は、厚真川の仮復旧状況であり写真 3 の橋上から上流側（写真上方）を撮影した。仮復旧では河道確保が優先されたため、胆振・日高地区の重機の大半が集められ崩壊土砂の除去が急ピッチで進められた。本復旧については、地震発生から約 1 年経過し徐々に工事が進んでいる。特に、大規模な地滑りにより著しい河道閉塞が発生した日高幌内川の上流部では、国直轄事業として復旧対策が実施されている。図 12 は、2019 年 5 月末の復旧状況である。図 6 とほぼ同じ位置で上流側から下流側を俯瞰している。復旧は、掘削工、水路工（約 830 m）、砂防堰堤（2 基）を構築することにより、河道確保が行われている。また、厚真町吉野地区や富里地区の斜面崩壊箇所は、北海道により順次斜面安定対策工事が実施される計画である。

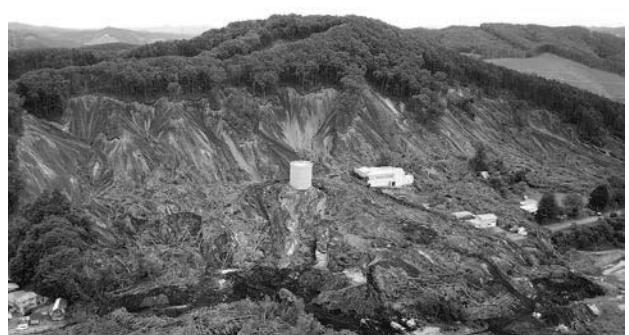
写真 2 厚真町富里浄水場の斜面崩壊

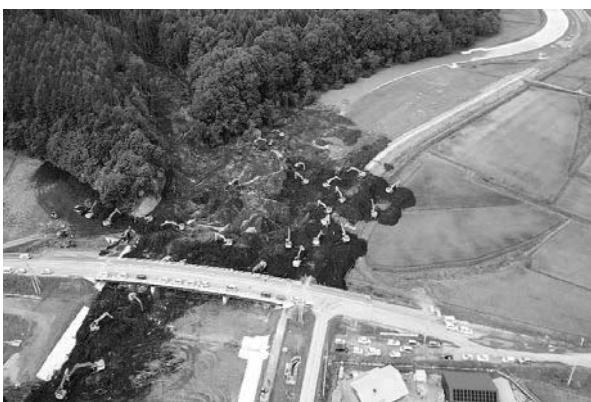
写真 3 土石流による厚真川の河道閉塞

河道閉塞が生じた状況であった。

一般に、土石流は豪雨により土砂や岩石が流水とともに高速で流下する現象であるが、今回の地震による土石流には水分があまり含まれていなかったようである。この土石流は、沢上部（深部）にあるいくつかの斜面が崩壊し、一体となって発生したものと考えられる。日高幌内川上流部の右岸において、図5に示すように、長さ約1000m、幅約500mにわたる尾根部が地震により約500m滑動し河川閉塞が生じた⁹⁾。これは大規模かつ崩壊面が深い地すべりであると考えられる。

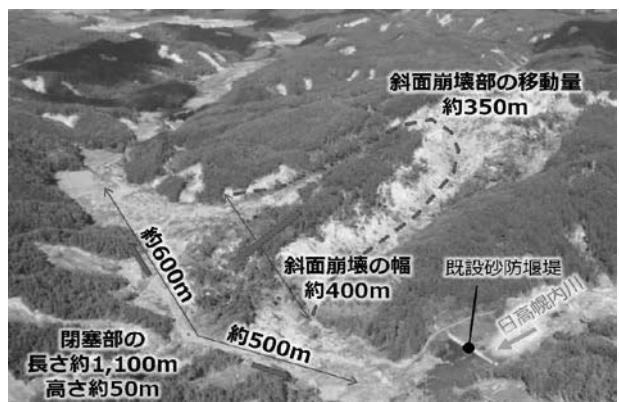
図 6 日高幌内川上流部大規模地すべり⁹⁾

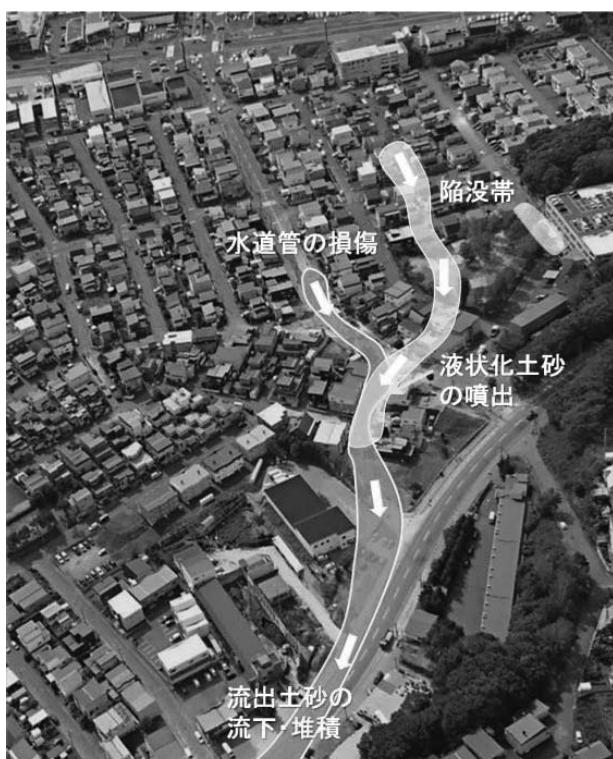
被災地を南西に向かって撮影した写真を図5に、また、現地の詳細な地図を図8に示す。液状化した土砂の流出により著しい陥没が帶状に発生した範囲と地表面への土砂噴出箇所、水道管損傷箇所と大量の水が流れた範囲や流下した土砂が堆積した範囲を写真に重ね合わせて示している。帯状の陥没範囲は、上流側から五角形（ホームベース型）の里塚中央ぼぶら公園までは緩やかな勾配であり、さらに下流に向かって急に勾配が増す縦断面になっている。特に下端部で標高60mと標高55mの等高線が近く勾配が急である。土砂が噴出した箇所は、地表面勾配が増加し、地下水位が地表面直下まで相対的に浅くなっていた箇所に該当する。水道管損傷箇所の土砂は流动するまでには至っていない。流出した大量の水道水は道路面を流下し、土砂噴出箇所付近で流出土砂の流れと合流し、帶状の陥没域からの流出土砂を下流側の広い範囲に運んだと推察される。なお、里塚中央ぼぶら公園の北西側に独立した陥没域があるが、ここは局所的な陥没であり、地表面の状況を見る限り下流側に向かって流出した痕跡は確認されなかった。暗渠河川の上に位置するこの陥没については、地下水より深く位置する暗渠河川に細粒分が吸い出されるなどして、地震発生前から空洞ができていた可能性も示唆されるが、復旧工事の中で周辺を掘削しても、特に空洞の痕跡は認められなかった。

図7 被災地を南西向きに撮影した航空写真、朝日新聞社のチャーター機より著者が撮影

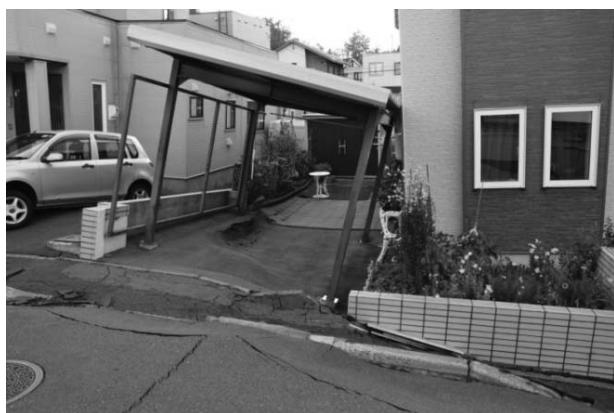
写真4は、帯状の陥没範囲の最も上部に当たる地点aにおける被害状況で、右側の住宅が1m近く陥没し、陥没域の境界部上に位置する車庫の傾きが著しい。車庫内の舗装に数10cmの段差が生じているが、近隣の住民の話によると、地震直後の段差はここまでひどくはなかったという。また、この付近で陥没した住宅に住んでいた別の住民の話によると、地震の揺れが収まって外に出ると、目の前の道路が隆起したように思えたという。その後、明るくなつてから改めて外に出ると、さらに隆起がひどくなっていたと話していた。これらのことは、地震直後にある程度は陥没していたこと、その後少し時間をかけて著しい陥没になったことをうかがわせる。また、陥没した住宅の住民の方が、実際とは逆に目の前の道路が隆起したと勘違いしたと証言していることから、加速度を感じない程にゆっくりと陥没したと考えられる。

写真4 被災地の状況（地点a）

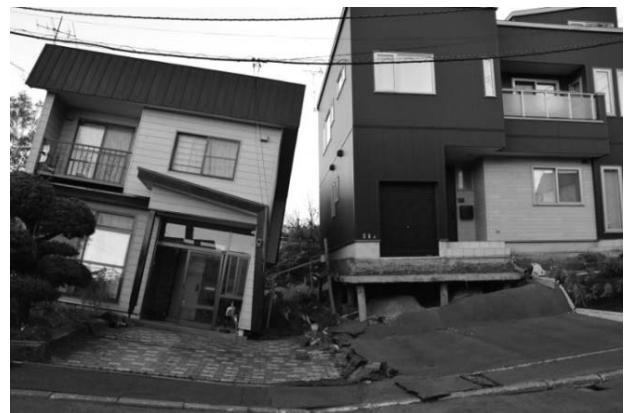
写真5 被災地の状況（地点b）

写真5は、地点bで撮影した帯状の陥没域を挟んで建つ2軒の住宅の被害状況である。写真中央付近で2m近く陥没していた。左側の住宅は、約40年前に宅地造成された当初からの直接基礎による住宅で、地盤の陥没とともに著しく傾いたのに対し、右側の住宅は、建替えの際に杭基礎を施工したこと、地盤が大変形したにもかかわらず建物の傾斜が著しく軽減されていた。

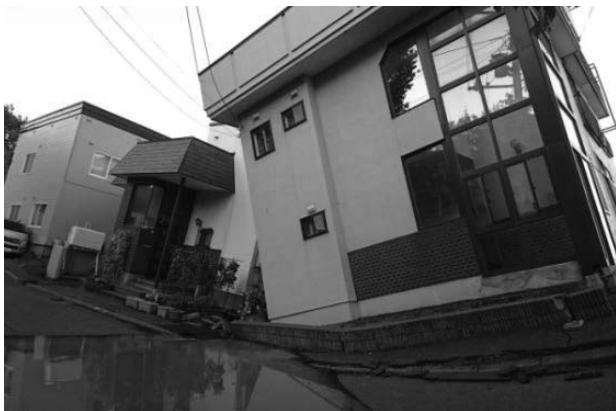
写真6は、里塚中央ぽぷら公園の脇にある道路の陥没と住宅の被害状況である。里塚中央ぽぷら公園からこの写真の辺りにかけての沈下量が最も大きく、約3mに達していた。右側の建物は、この地区における被害の中で最も傾斜が大きかった住宅である。道路上には水が溜まっているが、この水はその後も長期間にわたり溜まっていたことから、地下水位とほぼ一致すると考えられ、当該地域の地下水位が浅い（高い）ことが示唆された。溜まっている水は細粒分を含み濁っているものの、濁った地下水が湧いている程度で、液状化による噴砂は確認できなかった。

写真6 被災地の状況（地点c）

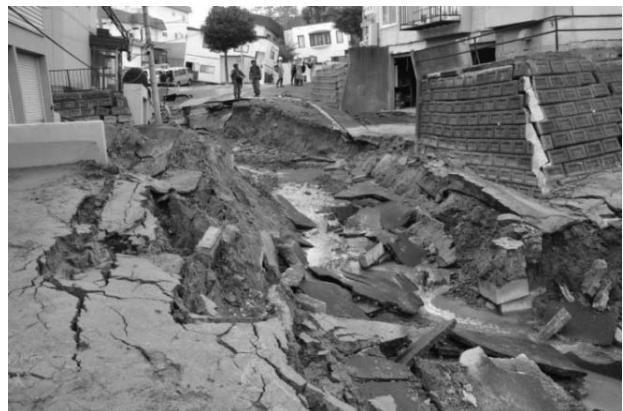
写真7は、液状化した土砂が流出した地点d付近の被災状況である。写真の左右両側の地表面には大量の土砂が堆積しているが、これは液状化した土砂が盛土上部から続く被圧状態となり、地盤表面を押し破って流出した土砂が周辺に堆積したものであると推察される。写真中央部は、損傷した水道管からの大量の水によるガリ侵食の結果であると考えられる。

写真7 被災地の状況（地点d）

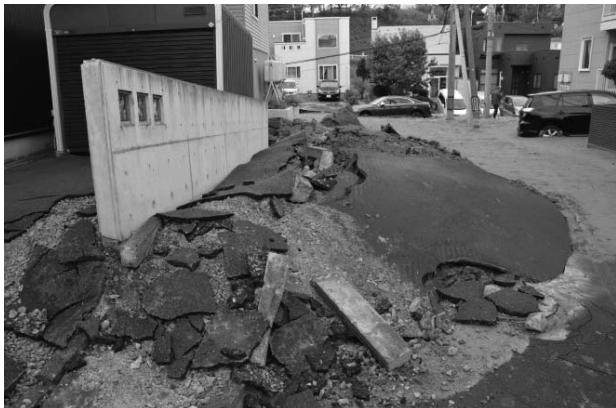
写真8 被災地の状況（地点e）

写真8は、液状化した土砂が噴出した付近に見られた液状化の痕跡で、住宅前の道路舗装がコンクリート製の塀とともに大きく持ち上げられており、土砂の大規模流出の直前まで高い揚圧がかかったことをうかがい知ることができる。

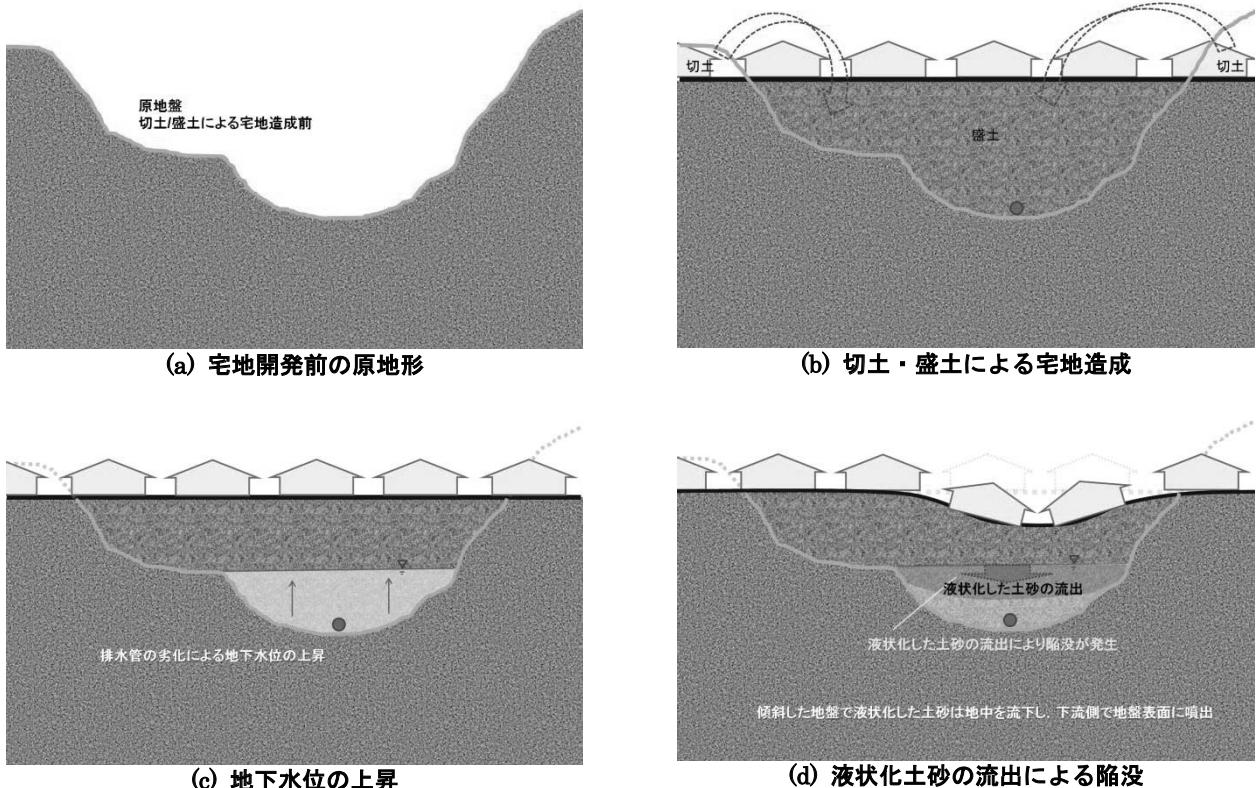
不十分な締固めと、地下水位の上昇が、里塚一条地区での地盤の変状を説明する上でカギになっていると考えられる。一連の現地調査や土質試験結果を踏まえて、宅地造成から今回の地震による被災までの経過として推測されるシナリオを図10(a)～(d)にまとめるとともに、土砂流出と陥没のメカニズムの説明を図11に示した。

- (i) 支笏火災流堆積物からなる台地の末端に位置する今回の被災地域は、元々幾筋もの谷筋が刻まれていて、1970年代後半に切土・盛土により宅地として造成された（図10(a), (b)）。
- (ii) 排水機能の低下により（もしくは前日の台風21号の影響で一時的に）地下水位が上昇していたところで地震が発生し、谷埋め盛土が液状化した（図10(c)）。
- (iii) 傾斜地であることから、液状化した土砂が地中を下流側に流れ出し、下流側の地表面勾配が急になり土被りが薄くなるところで地表面に噴出した（図10(d)）。この流動化は、細粒分が多い盛土材料であるために透水係数が低く、過剰間隙水圧の消散に時間要する状態であったことも原因となっている可能性がある。盛土材料の透水係数は 10^{-7}m/sec のオーダーであり、典型的な粒径が整った砂（例えば豊浦砂）の透水係数よりも2オーダー以上低い。
- (iv) 上流側では、地中の土砂が流出してなくなってしまったために、体積の喪失分だけ地盤表面に陥没が発生した（図10(d)）。土砂が噴出した下部では、水道水の流下によるガリ侵食が加わり、地盤に著しい変状が発生した（写真7参照）。液状化しても、その土砂が下流側に向かって流出しなかった場所では、液状化後の圧密排水によりある程度の沈下が発生した。

図 10 里塚一条において推測された地盤造成から変状に至るまでのシナリオ

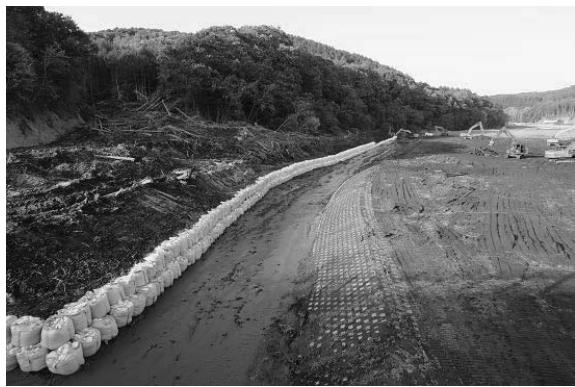
写真5 厚真川の仮復旧状況

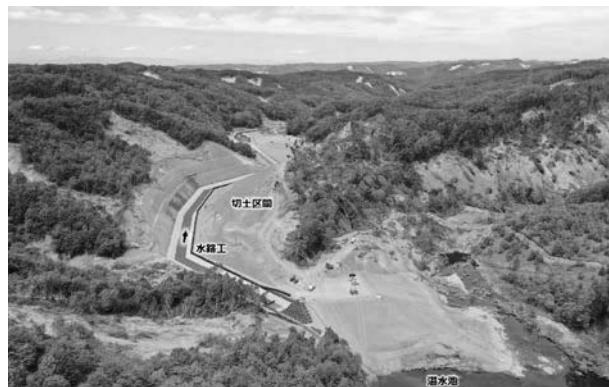
図12 日高幌内川上流部の復旧状況^{⑥)}

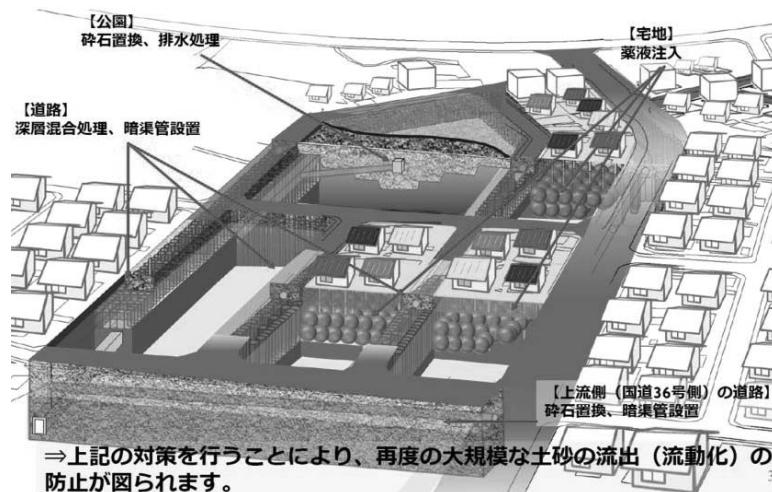
図-13 対策工事の概要 (札幌市による第4回地元説明会資料^{⑯)}より)

一方、札幌市清田区で発生した液状化で最も被害が著しかった里塚一条地区では、同様の被害が発生しないように対策工事が行われている。液状化対策では、液状化そのものを発生させないことが最も重要である。これに加え、当該地区は傾斜地であることから、想定以上の地震により、万一液状化が発生しても土砂流出を阻止することが、有効な対策となる。札幌市が第4回地元説明会で示した工事の概要^{⑯)}を図-13に示す。まず、液状化を防止するために、地盤改良により地盤を固化させることに加え、地下水位を低下させることも対策工として示されている。基本となる対策工事は、市道の直下に対する深層混合処理工法による地盤改良である。深層混合処理は連続する改良体により地下水の流れが阻害されるため、地域の最上流側の市道と最下流側の里塚中央ぼぶら公園では地盤を碎石に置き換えて排水層とし、これを河川暗渠と直結させることによって、地域への地下水流入を防ぐ対策となっている。なお、深層混合処理改良が実施される地域内の市道については、改良深度よりも上部まで地下水位が上昇しないように、排水用の暗渠管が設置される。次に万一液状化が発生したときの土砂流出防止対策であるが、住宅の下の地盤が液状化してしまうと、市道直下に作られる深層混合処理の改良体だけでは側方流動を阻止できない可能性があることから、住宅の下の地盤についても地下水位以下となる可能性がある地表面から約3m以深については、市が実施する対策工事の一環として固化を実施し、地域の地盤を一体的に固化する対策工事が計画されている。市道から斜めボーリングで注入固化できるように、薬液注入工法が採用される見込みである。なお、住宅の傾斜修正は市の工事の対象とはなっていない。
