1990年1月15日ニセコスキー場の雪崩

A Study on the Mechanism of Avalanche Release at the Niseko Ski Area of 15 January 1990

北海道大学低温科学研究所

秋田谷英次・清水 弘・成瀬 廉二・福沢 卓也

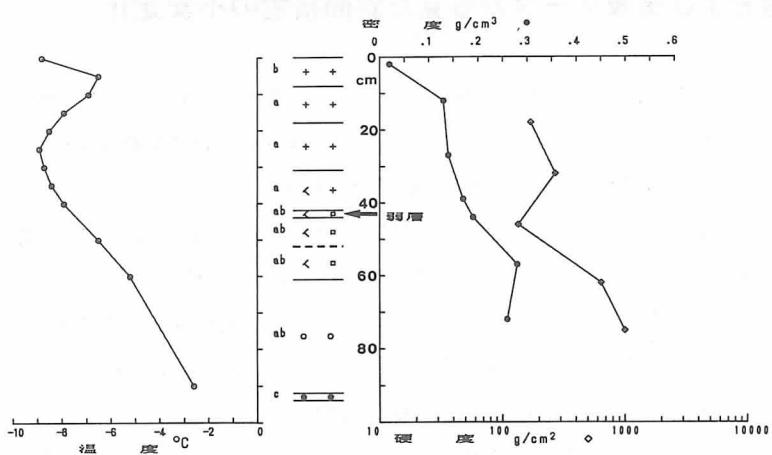
図2 ニセコ高原ゴンドラ山頂駅付近での積雪観測結果

表面を0 cmとした。矢印：弱層テストから判定した雪崩の滑り面

雪崩の翌日、1月16日現地に入って積雪観測を行い、雪崩発生の原因を調べた。観測は、ひらふスキー場のニセコ高原ゴンドラ山頂駅付近の標高約700m地点で行った。観測点は2つの雪崩の発生点と標高、斜面方位（南東）がほぼ等しいので、雪質や成層構造は雪崩発生点と大きくは変わらないと考えられる。積雪観測結果を図2に示した。調査は雪穴を堀った一般の断面観測と弱層テスト、さらに雪試料を研究所へ持ち帰って雪粒子の顕微鏡観察を行った。断面観測用の雪穴は約1 mの深さまで堀ったが地面までは達していなかった。雪崩のすべり面となるような弱い層を見いだすために、手やシャベルによる弱層テストを試みたが、いずれも上から40 cm付近が弱く、容易にせん断破壊を起こした。この弱層が今回の雪崩の破壊面と考えられるので、深さ1 mまでの断面観測で十分と考えた。図2に示した断面観測結果によると、吹雪中に積もったと考えられる表面から約40 cmの層の下に、約2 cm厚さの弱い雪（弱層）があるのが特徴であった。この弱層についてはせん断強度を測定し、4章の安定度の推定に用いた。また、翌1月17日に行った東山スキー場「水野の沢」での雪崩発生点付近の成層構造は図3に示した。ここでは表面から20 cmまでは雪崩後の降雪によるもの、20 cmから弱層テストでせん断破壊した63 cmまでの層が雪崩になった積雪と推定された。

弱層テストによると、雪崩のすべり面は図2に示した表面から40cm余り下の厚さ2cmの層と考えられる。この弱層を含んだ雪のブロックを研究所に持ち帰り詳細な観察を行った。

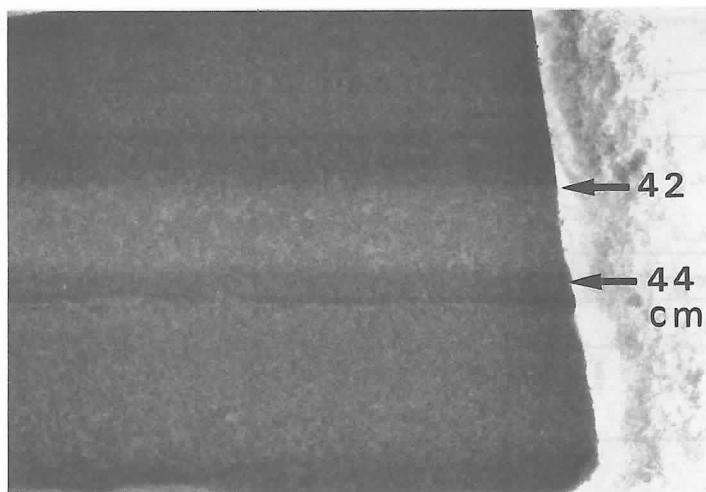
図4 弱層を含んだ積雪の層構造

雪ブロックから、鉛直面に沿って厚さ約2cmに雪を板状に切り、下から光をあてて透過光で撮った写真を図4に示した。白い帯状の部分が弱層で、雪粒が上下の層より大きく密度が小さいため、光を多く透過するので明るく見える。反対に弱層以外の部分は、粒子が小さく密度が大きいので、光は透過しにくいので暗く見える。弱層部分で雪質が不連続的に変わっているのがわかる。弱層とその上の層の雪粒のばら写し、およびアニリン法で作った薄片の顕微鏡写真を図5に示した。弱層部分は大きな粒子の降雪結晶と、温度勾配の影響を受けて角ばった、いわゆる「こしもざらめ雪」に変態したものが見られる。弱層の上の層は丸みのある小さな粒子で、風で運ばれて堆積した風成雪であることがわかる。これらの雪粒子の形態変化に着目すると、雪が積もった時、およびその後の気象の推移を推察できる。すなわち、弱層内には降雪結晶が破壊されずに形をとどめていることから、あまり風速が大きくなく、大きな降雪結晶が静かに積もったと考えられる。また、しもざらめ化した結晶が見られることから、この層が表面にあるとき、特に夜には、放射冷却で積雪表面がかなり低温になったと推定できる。そのため、表面付近には大きな温度勾配が形成され、急速なしもざらめ化が起こる。もし、晴れて日射があると、日射は積雪内部で吸収され、表面直下が昇温するので、日没後の温度勾配はさらに大きくなり、より一層、しもざらめ化は進行する。表面の積雪がしもざらめ化した後、風を伴った降雪があり、弱層の上に多量の積雪が形成されている。風速が大きい程、また風向が北西風であると風下の南東斜面には多量の雪が積もることになる。この雪はいわゆる、風成雪といわれ、粒子が小さく密に堆積するためかなり硬いのが特徴である。

厚さ約2cmの雪板に下から光を当てたもの、数値は表面からの深さ

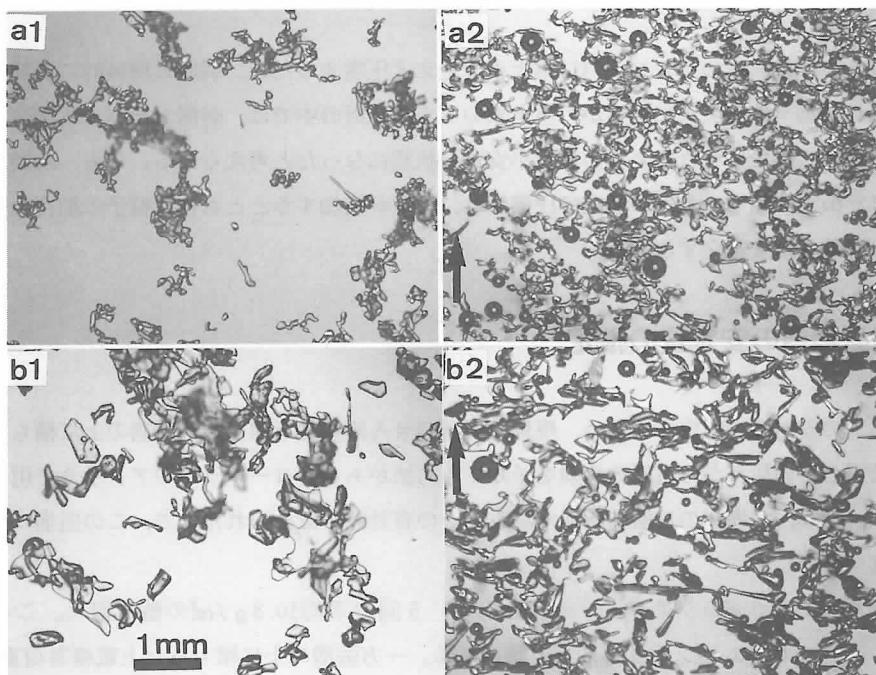
図5 雪粒子の顕微鏡写真

上段：弱層上の風成雪 a 1 はばら写し, a 2 は鉛直薄片

下段：すべり面となった弱層 b 1 は粒のばら写し, b 2 は鉛直

薄片, 薄片の矢印は鉛直上方

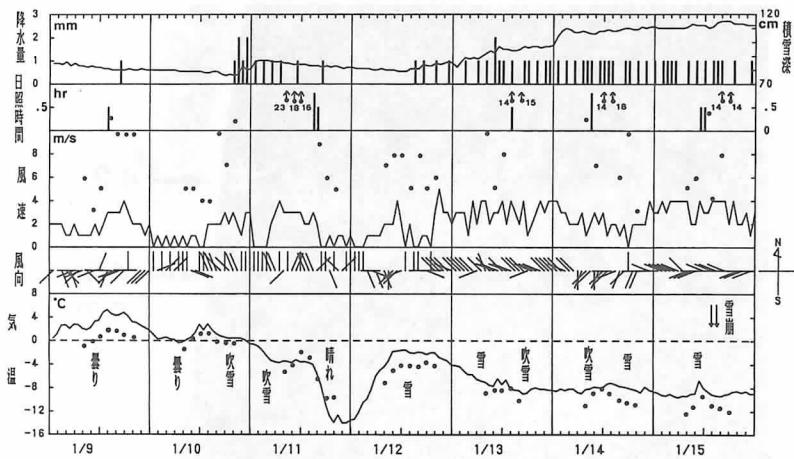
図6 俱知安のアメダスデーターとスキー場での風向・風速と天候
黒丸はひらふスキー場ゴンドラ山頂駅での値、黒丸と矢印及び数値は風速の値

図6にはスキー場に一番近い俱知安のアメダスデータを示した。さらに図にはひらふスキー場ゴンドラ山頂駅での気温と風速、およびひらふスキー場での天候も示した。図によると1月10日から11日には吹雪でまとまった降雪があり、11日午後からは雪も止み、風速も弱くなり、晴れて日も射している。このため日没後には気温が急に低下している。アメダス地点（標高174m）とゴンドラ山頂駅（標高720m）の気温を比較すると、この時だけアメダス地点の気温が山頂駅より4℃あまり低く、放射冷却による気温の逆転があったことが推察できる。午後からの日射による内部昇温と日没後の放射冷却により、積雪表面に大きな温度勾配が生じ、しもざらめ化が進行し積雪は脆弱になったと考えられる。その後、12日午後から雪が降りはじめ、13、14日には吹雪となり、山頂駅では10m/s以上の風速となっている。また、13日には北西～北北西の風向で雪崩のあった南東斜面には多量の風成雪が形成されたであろう。すなわち、新雪がしもざらめ化した弱層の上に比較的短期間に多量の風成雪が形成されたため、斜面積雪は不安定な状態であった。

と思われる。スキー場のゲレンデ内は雪上車で絶えず圧雪するため、弱層は機械的に破壊・圧縮されるため積雪全体は丈夫になるが、雪上車の入らない沢の中では、弱層がそのまま保存され、その上に風成雪が積もったため、かなり不安定な状態になったと考えられる。なお、時間が経つと弱層はその上に積もった雪の荷重で圧縮され、密度が増加するとともに雪粒子の結合も強固になり、斜面積雪は安定化する。

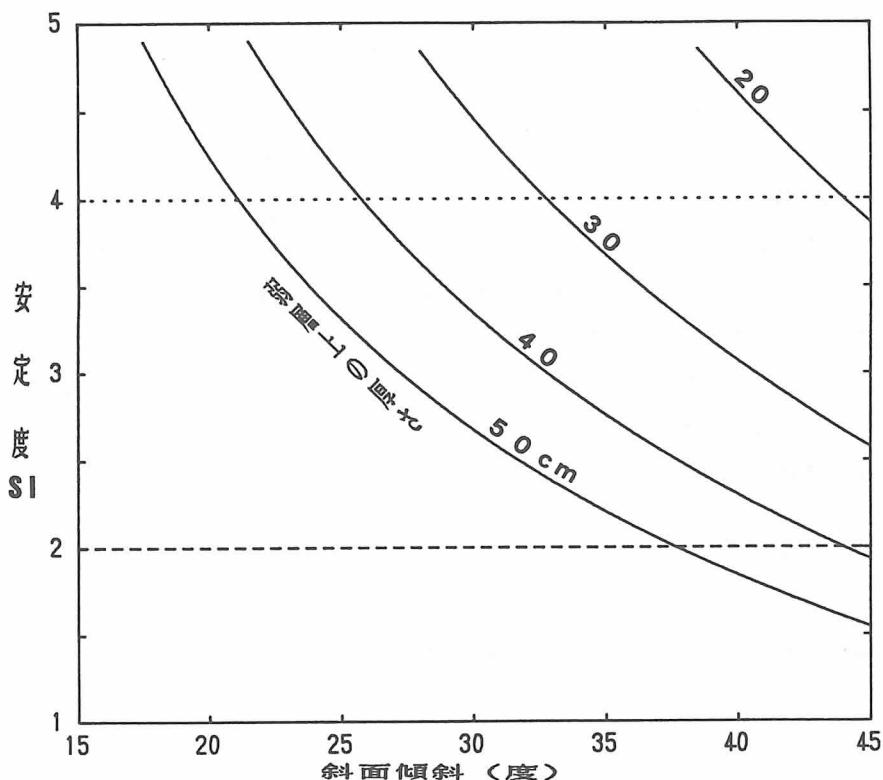
図7 弱層上の雪層の厚さと傾斜角から計算した積雪の安定度

観測地点の斜面傾斜20度を用い安定度 SI を求めると6.9となり、ここでは雪崩の危険は全くない結果となった。なお傾斜を35度にすると SI は3.75となり「雪崩発生の危険が大」の範囲に入る。

ひらふスキー場（標高700m付近）での観測値をもとに、雪層の密度を0.14、せん断強度（SFI）を10.8として計算した。安定度2以下では「雪崩の危険が非常に大」といわれている

図7には、弱層上の風成雪の密度と弱層のせん断強度(SFI)を実測値と同じ 0.14 g/cm^3 、 10.8 g/cm^2 としたときの、雪層の厚さと、傾斜角により安定度SIの変化する様子を示した。風成雪の厚さが40~50cm、傾斜が35度以上では安定度が2程度まで低下し「表層雪崩の危険が非常に大」の範囲に入り、スキーヤー等の刺激で雪崩の発生する危険が大きいことが判る。また、東山スキー場では捜索中に2度の小さな表層雪崩が発生し、雪崩の危険度が非常に大きくなったことを裏付けている。
