## I 1952年3月4日十勝沖地震被害

## 1952 十勝沖地震総目次

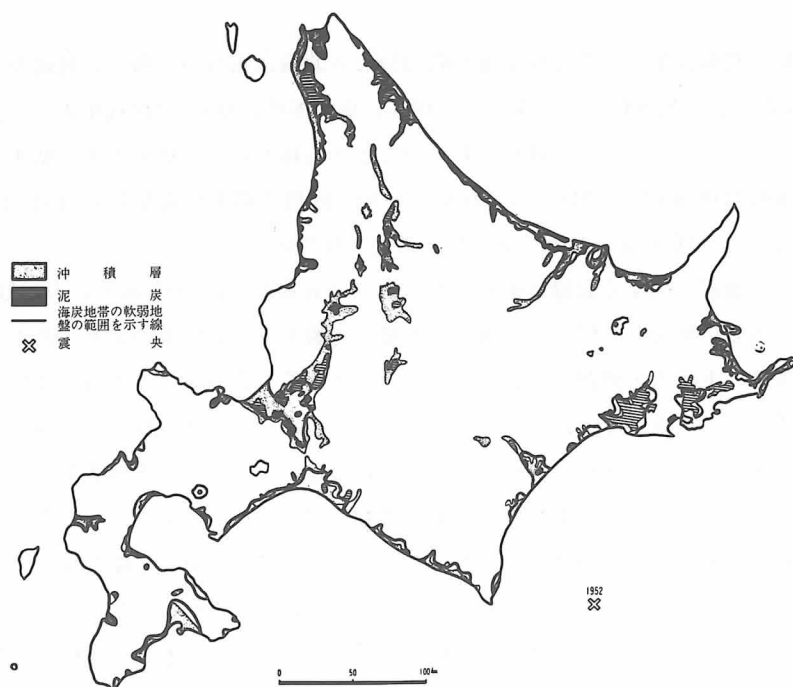
図1-1 1952年十勝沖地震の震度階分布図

次に各地区の被害写真のスライドで被害を説明しましょう。地震の規模は前に説明したが、各地毎の被害はその地点の地震の強さを示す震度（階）で決まる。図1-1は1952年十勝沖地震の震源位置と震度階分布図を示したものです。一般には震源から遠ざかると震度は小さくなるのが常識ですが、必ずしもそうではないことを、この図は示して居ます。即ち次の図1-2の如く軟弱地盤分布図と震度階分布が近似して軟弱地盤では震度が大きくなって居る事に注目下さい。

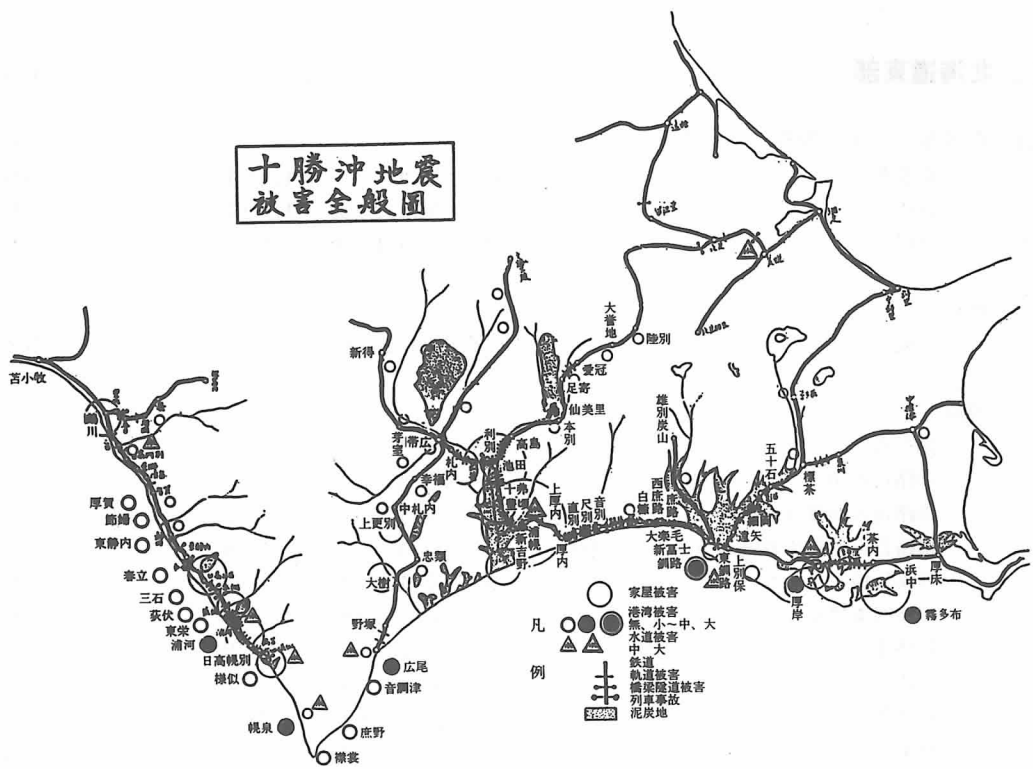
図 1-3 十勝沖地震被害全般図

地震の被害と大局的に結びつく震度（階）分布を震央距離と地盤性状、特に軟弱地盤との関係から述べました。今度の地震で大きな被害の発生した地域の被害全般図を次に図1-3に掲げます。前の軟弱地盤分布図を頭に思い浮かべながら御検討下されれば幸いです。御参考までに。
