1993年1月15日 釧路沖地震 (速報)

A Prompt Review of the Kushiro-oki Earthquake of January 15, 1993

鏡味 洋史

Hiroshi KAGAMI

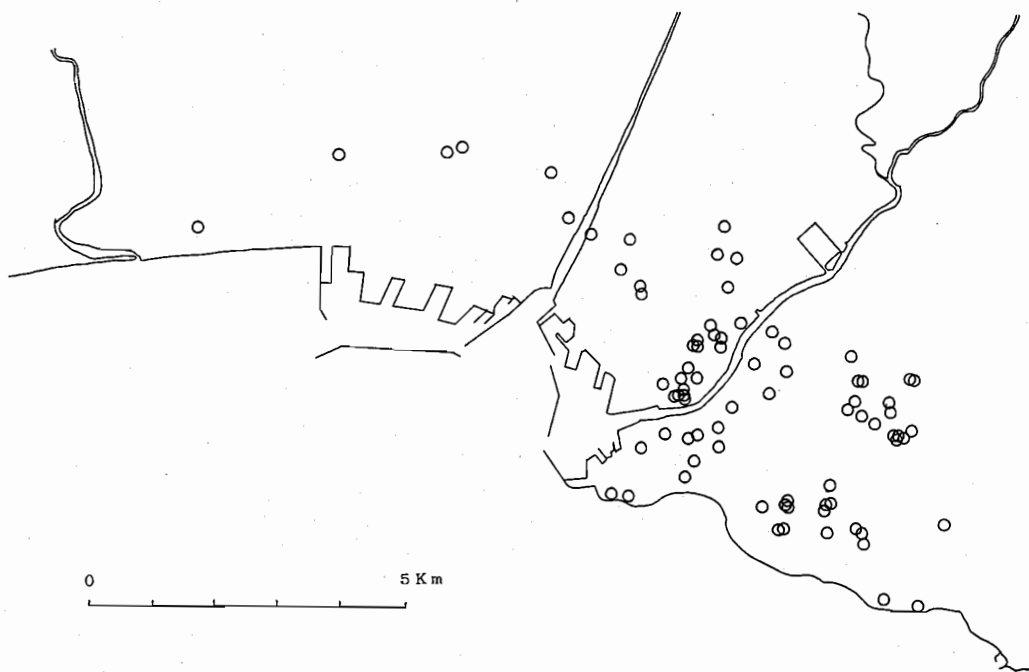
図14 釧路市内の建物被害分布

次に、被害の集中した釧路周辺について詳しくみてみたいと思います。図 12 は釧路地域の大まかな地形区分を示したのですが、釧路平野は根室段丘、白糠段丘に取り巻かれており、泥炭地からなる湿原で国立公園になっています。海岸には砂丘が形成されており、その南端に釧路市が立地しています。図 13 は釧路市の拡大図で、旧釧路川を挟んで市街地が形成されてきています。駅前の北大通りから幣舞橋を渡ると小高い丘になっており気象台もこの丘陵上にあります。近年市街地は東方の丘陵地を開削して緑ヶ岡、武佐、白樺台と広がり、一方、鉄道線路の北側へは湿原を埋め立てて広がっています。図 14 は建物被害箇所を示したのですが、駅周辺の旧市街の建て込んだ地域、丘陵地の宅地造成地に集中しているのがみられます。いわゆる軟弱地盤と言われる湿原を埋め立てた地域ではむしろ被害が少なかったようです。図 15 は各種の被害を示したもので、×印の地点で崖崩れが生じています。住宅に大きな被害を生じたのは緑ヶ岡ですが、それについては後ほど詳しくお話いたします。○で囲った地域はガスの被害の集中した地域で、やはり丘陵地を開いた住宅地で目立っています。●で示した、中心部の建て込んだ地域などで火災が発生しておりますが、いずれも延焼火災にならずに済んでおります。

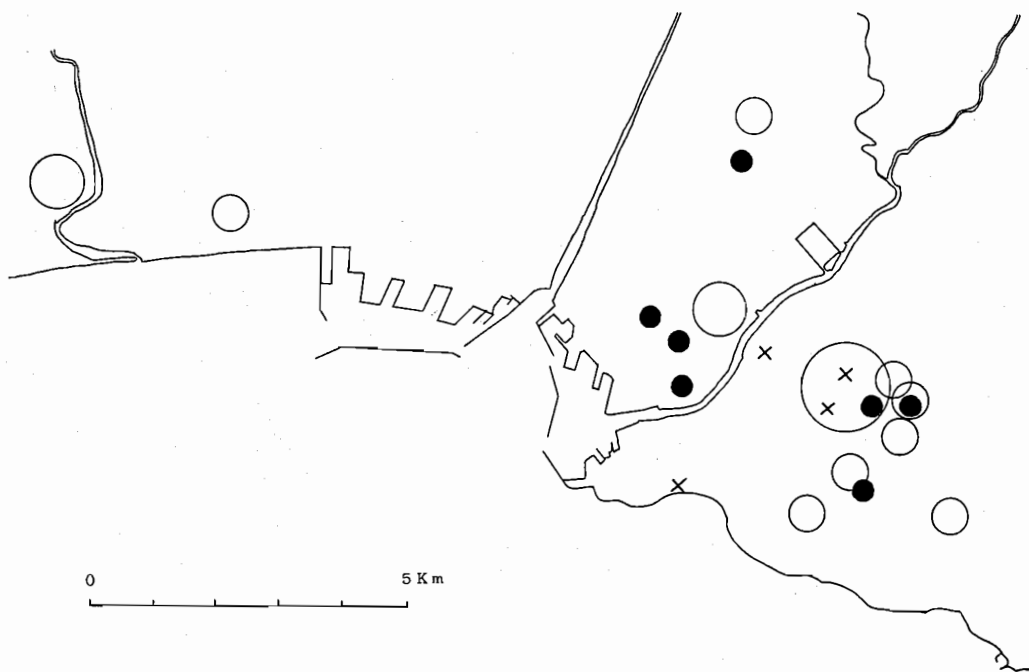
図15 釧路市内の各種被害の発生場所 (●：火災, ×：崖崩れ, ○：ガス漏れ)

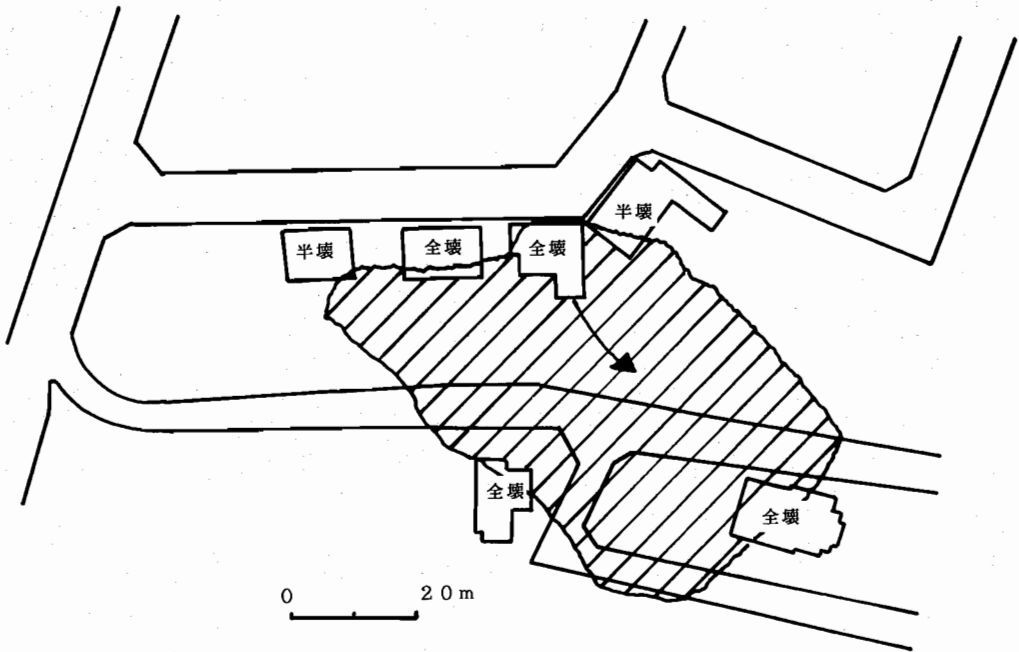
図17 釧路市緑ヶ岡6丁目の斜面崩壊地区

先程でてきました、緑ヶ岡の被害状況について詳しくお話します。図 17 は大規模な崩壊のあった地区の拡大図で、谷筋が東西に入り込んでいるところです。斜線を施した部分が崩壊した部分です。写真 1 に示す家が滑り落ちています。東隣の家は写真 2 に示すように増築した浴室部分のみがもぎ取られ落下しています。西隣の家は写真 3 に示すように敷地が崩壊し宙吊りになっていますが、基礎がしっかりしていたため辛うじて落下を免れています。

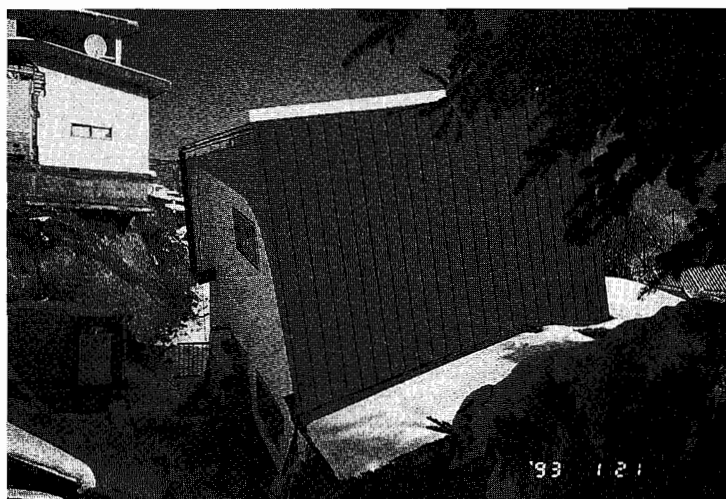
写真1 滑落した住家（釧路市緑ヶ岡）

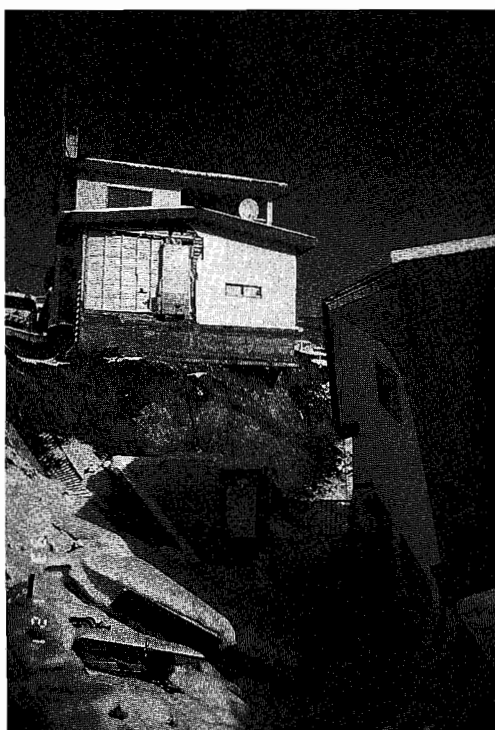
写真2 増築した浴室部分が滑落した住家
（釧路市緑ヶ岡）

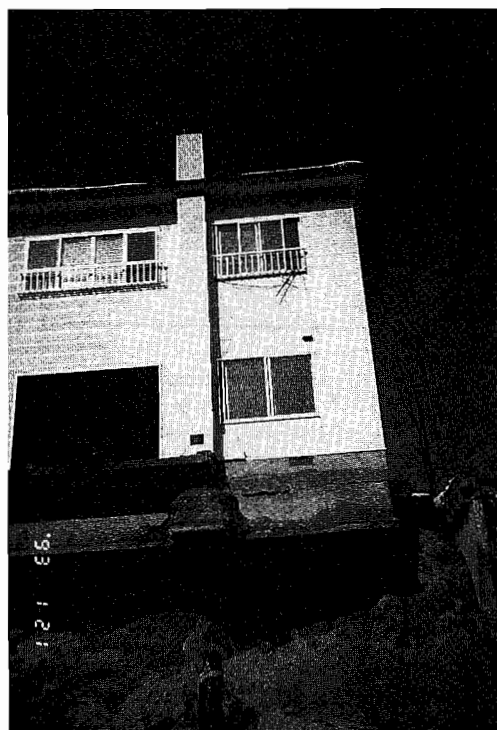
写真3 宙づりになった住家（釧路市緑ヶ岡）
