1993年釧路沖地震による土木災害に関する調査

Investigations of Disasters in Civil Engineering Caused by the Kushiro-oki Earthquake 1993

北海道大学工学部 土木工学科・衛生工学科

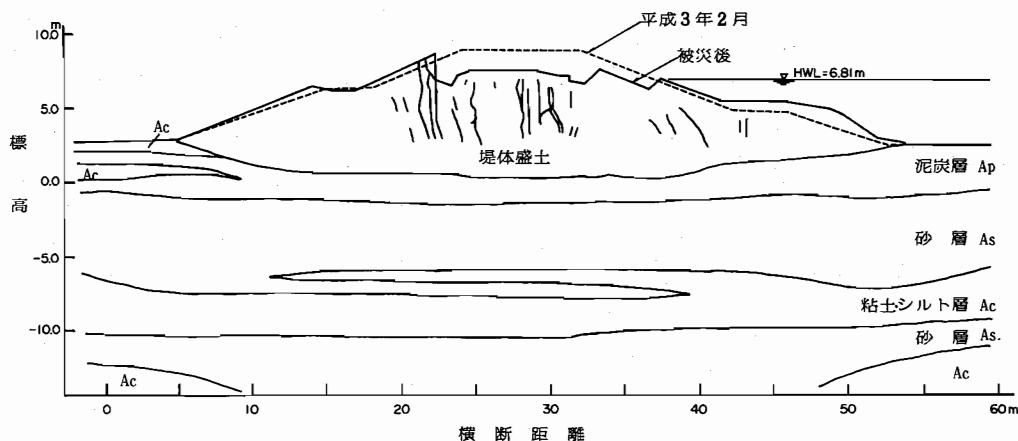
図 1-1 築堤横断図（釧路川左岸 K.P.9 K 860 整理番号 9）

築堤の災害については、縦断亀裂、横断亀裂、沈下、法尻の張り出し、めくれ上がりが主であり、一部噴砂も見られる。その典型的な例として、図1-1に釧路町岩保木湿原左岸その5地点(K.P. 9 K 850, 整理番号9)の横断図を示す(写真1-1)。また、図1-2及び写真1-2は鶴居村北斗湿原右岸その4地点(K.P. 11 K 650, 整理番号14)である。亀裂多数、最大

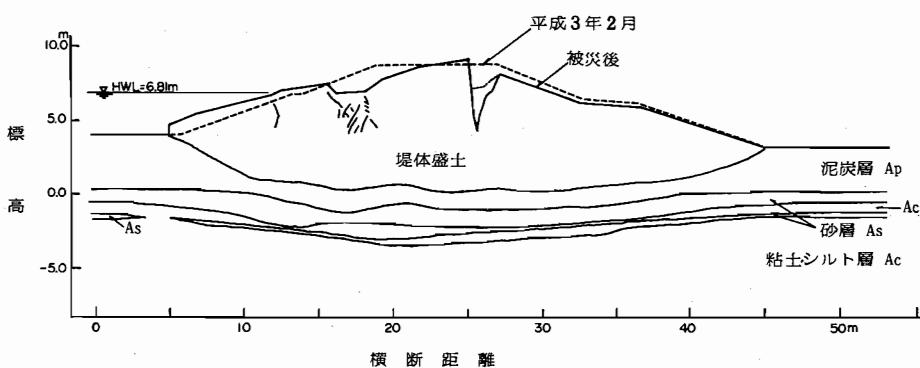
図 1-2 築堤横断図（釧路川右岸 K.P.11 K 650 整理番号 14）

沈下約 2 m で、築堤はほとんどその原形を留めていない。

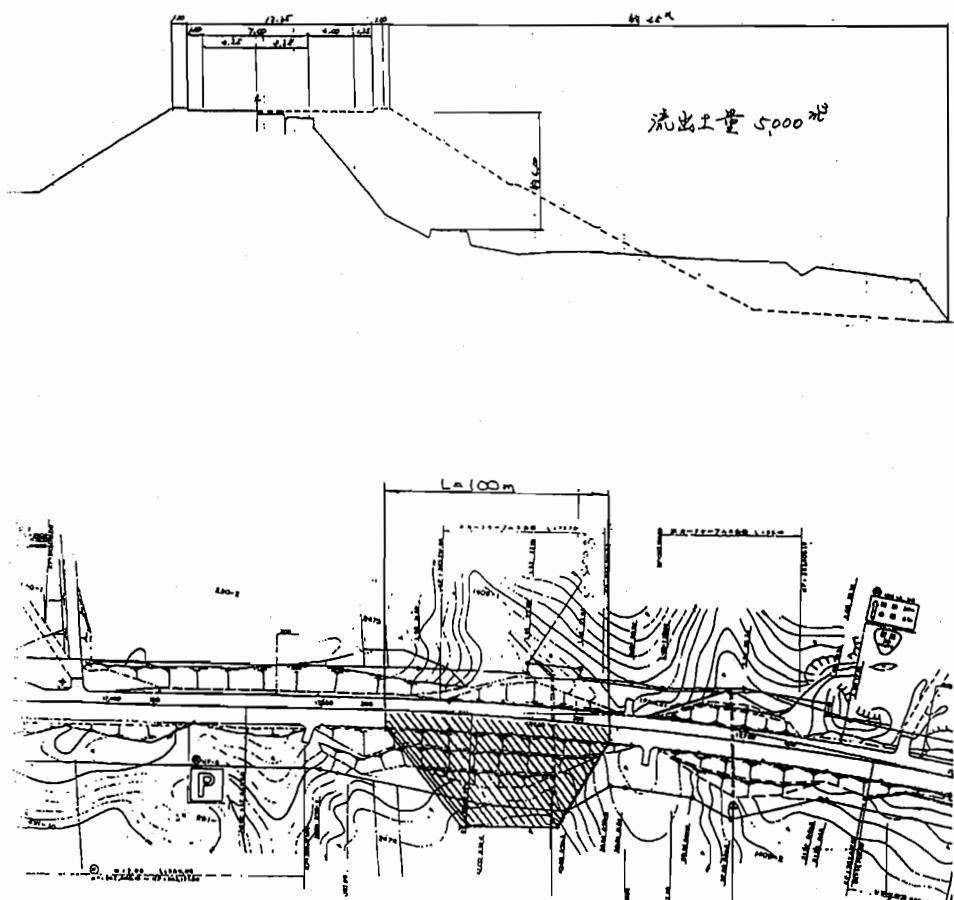
図3-2 一般国道38号線白糠町馬主来地区

軟弱地盤の盛土の崩壊は図3-2に代表されるように法面部の崩壊に伴う道路の損傷につながる。軟弱地盤の盛土の法面の崩壊は1968年の十勝沖地震でも同様の結果が報告されている。図3-2は一般国道38号線白糠郡白糠町馬主来地区の変状であり、上部はこの道路の横断図を、また下部はこの平面図をそれぞれ示す。この箇所の法面崩壊の土量は約5000m³、延長は100mに及んでる。この地区の震度は6と推定されている。

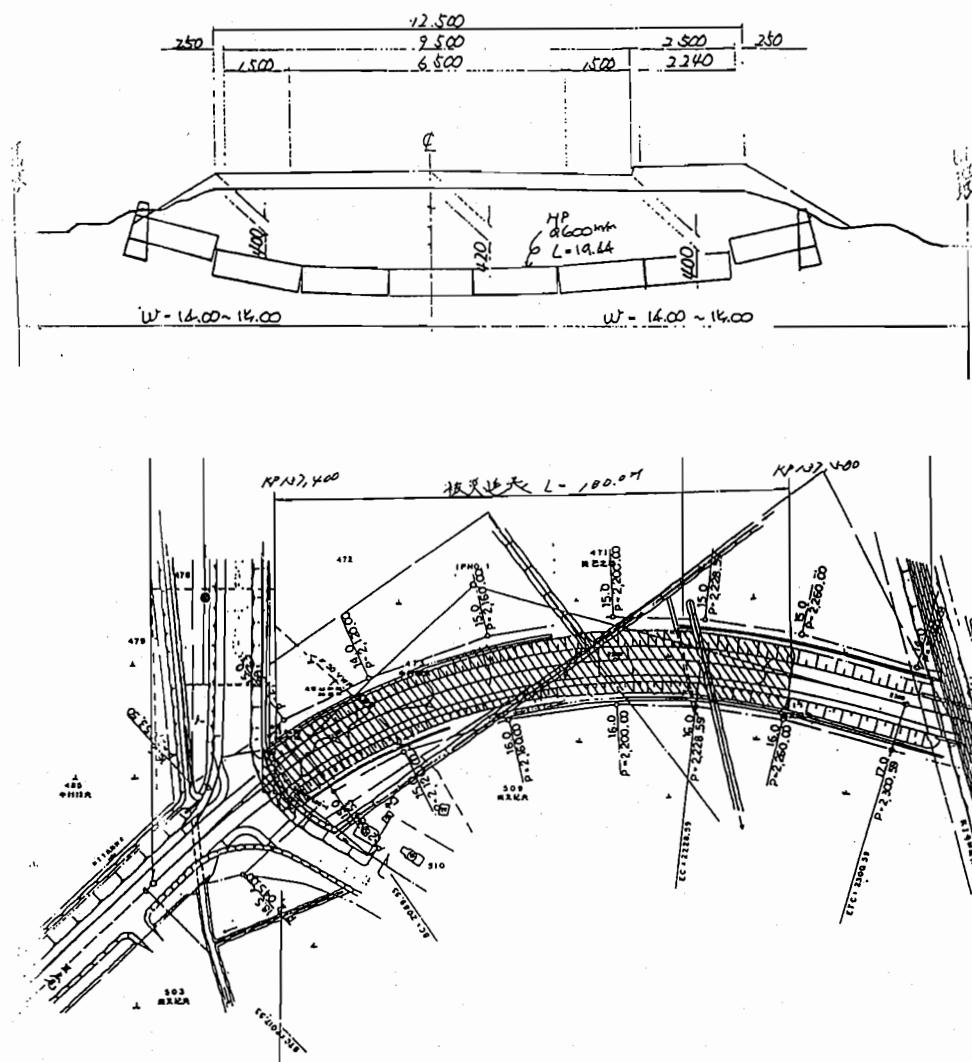
図3-3 一般国道336号線豊頃町長節その1地区

道路を横断する管渠の沈下に伴う路面の変状は一般国道336号線の豊頃町の長節に生じた。この地区は若干の盛土であり、小河川が道路を縦横に横切っている箇所でもある。図3-3は国道336号線豊頃町長節その1の路体の破損状況を示す。この箇所は直線から曲線に変化し、かつ横断勾配がある。コンクリート製のヒューム管8本継ぎで、全長19.44m、両端部はコンクリートの擁壁で支持されている。ヒューム管の直径は600mmであり、この管は道路の表面よりほぼ1m下にある。道路の横断面図は上部に、またこの箇所の平面図は下部に示す。このような破損箇所は延長400mにも及びいずれも両端部のコンクリートの擁壁部より2本目の箇所の管の垂直方向の移動が特に大きい。この箇所の震度は5と推定されている。

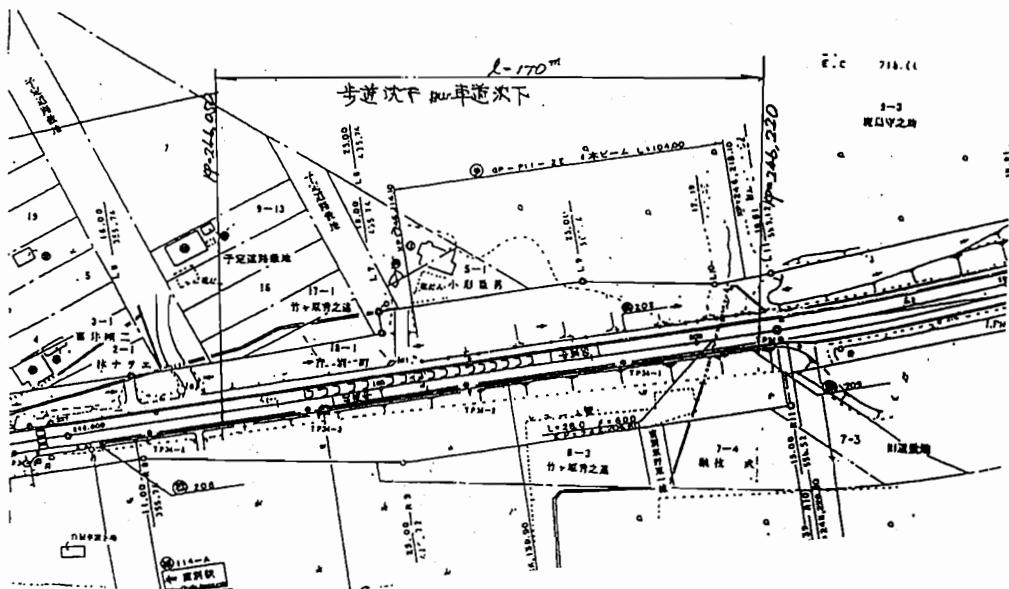
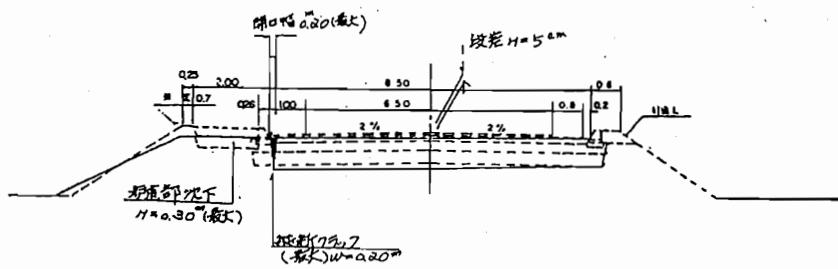
図 3-4 一般国道 38 号線音別町直別地区

図3-4は一般国道38号線白糠郡音別町直別地区の変状であり、上部が道路横断図であり、下部がこの平面図である。この箇所は軽い盛土区間であり、ほぼ直線の区間である。路体の沈下は歩道部で最大で約30cm、舗装面では5cm程度である。このように道路全体が地震のため垂直方向に沈下しているが、歩道部の沈下が著しく大きいため、アスファルト部との接合部となる箇所は最大で幅が20cmにも達する横断亀裂が発生している。従って道路の路体は歩道の沈下にひきずられるように全体に沈下している。この原因は明らかに歩道部下面の土と走行路面下部の土の材質やその締固めの程度がお互いに異なるためと思われる。

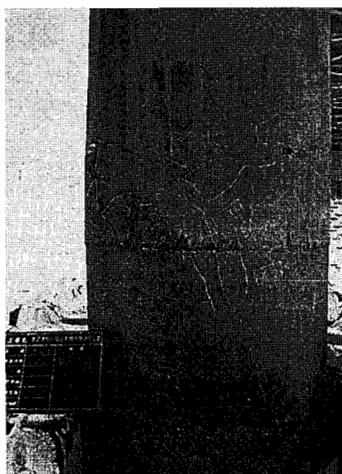
図 6-1 初音橋

- 1) 松之恵橋、初音橋、阿寒川橋、依田橋など、張出しの大きい逆T型円柱橋脚に被害が発生している。また鉄筋の段落し近傍にひびわれが顕著であることから、軸方向鉄筋の不連続性が地震時に応力の集中を受け易く、応力の流れを悪くしている傾向にあると考えられる。
- 2) 卓越した変位振幅（南北）の方向性がシュー関連部材に大きな影響を与え、損傷を与えた可能性があり、さらに支承部の構造について検討する必要性があると思われる。
- 3) 円柱式橋脚の場合のせん断耐力について、実物寸法による検討が必要であると思われる。

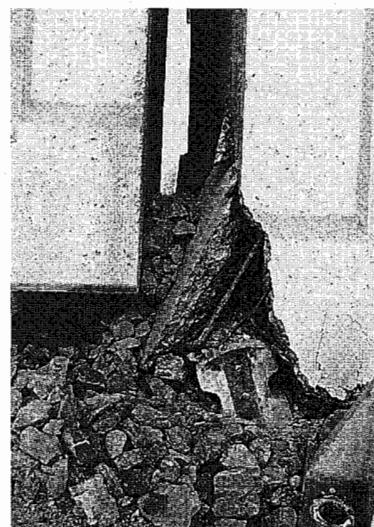
図 6-10 利別川橋梁

(9P、9連目桁端ひびわれ)

9P, 9連目桁端部ひびわれ、8P, 9連目桁の可動端ロッカーシューの転倒、桁端部コンクリート破損。10日間で修復。橋軸方向はほぼ北東である。ほぼ橋梁方向の揺れのために、シューの破損、桁同士のぶつかりによる損傷がある。桁端のひびわれ補修は、ビツクスによる注入工法が行われている。

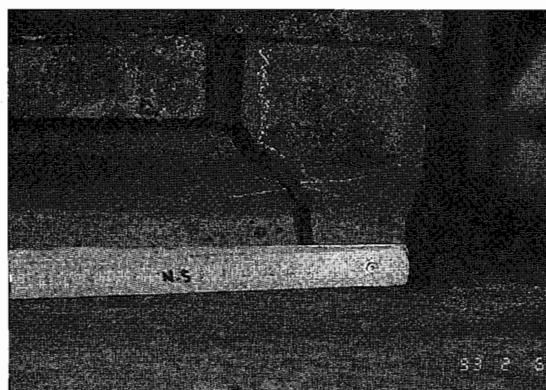
図 6-11 美生川橋（3P始点方、左外）

支承座モルタルの破損、桁とパラペットの間隔なし。
