## 2017防災フォーラム・札幌

# 地盤の液状化による被害と被害軽減対策

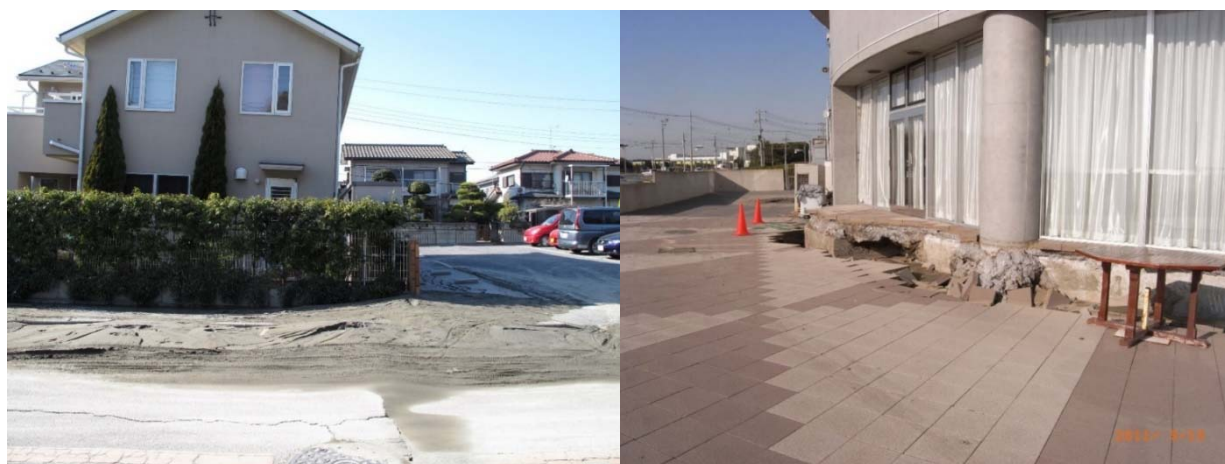
写真 液状化地盤における住宅や建築物の被害(千葉大・中井名誉教授提供)

地震時に地盤の液状化が発生すると、地盤の支持力が低下し、戸建住宅や低層建物には、不同沈下または傾斜などの被害が発生する(写真左)。また、杭基礎の場合には、液状化による地盤の沈下に伴い、相対的に建物が浮き上がった状態となる(写真右)。
