## 豊浜トンネル崩壊に関する地質・地形的特徴について

### Geologic and geomorphologic characters of the Toyohama Tunnel collapse.

Toyohama tunnel collapse occurred on Feb. 10, 1996, involved 20 fatal casualties, passengers of a bus and a driver of a passenger car. This tunnel was constructed tangentially under a cliff of 120m high. Below the elevation 20m of the cliff was overhung and more constricted below 6m. Nearly vertical open crack is suspected along the hillside wall of the tunnel. Rupture of the rock mass mostly occurred along this crack. Nearly vertical or slightly overhung ruptured cliff and several hackle markings on it suggest tensional failure of the ruptured rock mass.

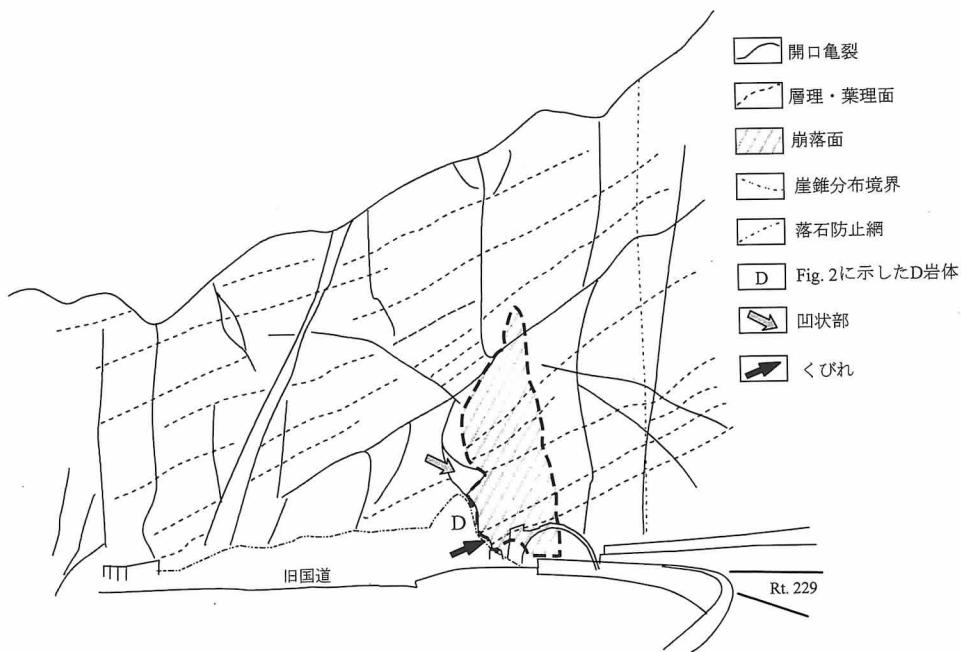
崩壊以前のトンネル古平側の状況把握のため89年10月4日に撮影された古平側入口ほぼ正面からの写真を使用した。この写真是ある人のご厚意により提供されたものである。この写真および周辺の観察から作成した概観スケッチ（Fig. 1）に示すように、覆道部分より余市側、すなわちトンネル部左上の高さ20-25m（本報告中では特に断らない限りすべて道路面からの高さを使う）より下部はオーバーハングした急崖であるオーバーハング量は1-2mであろう。これより下部、高さ5-6mより下はさらにくびれて、1-1.5mのオーバーハング量がある。このくびれは覆道部山側に見られるくびれから続くものと思われる。覆道部山側に見られるくびれは、岩塊除去に伴って覆道上の緩衝覆土が除去されたために観察可能になったものである。急崖最下部の数mは、崖錐に覆われており、トンネル電気系統副制御室の陰になっているため、不明である。

このオーバーハングした急崖の直上奥には25-30mの高さに大きく深い凹みが認められ、その最深部はトンネル側壁より海側に1-2m以下のところにあたる。凹状地形は中部層角礫層主体部下低と、下部層との境界沿いに右手前に延びているが、凹みは次第に浅くなっている。この直下は小さな棚状になっているが、それより上部はおよそ65mまで緩やかな弧を描く急崖となっている。さらに上部では再び直立に近くなり、オーバーハングも多数認められ、およそ150mの急崖縁に至る。

Fig. 1に示すようにこのトンネル周辺の急崖には多数の開口亀裂が発達している。上記凹状地形の部分より今回の崩落岩塊の崩落面と一致する開口亀裂の発達が推定できる。これら亀裂

Fig. 1 崩落以前の豊浜トンネル古平側入口付近の概略スケッチ。  
89年10月撮影の写真から作成。今回の崩落面を書き加えた。

微地形的にトンネル付近で注目すべきは、覆道部山側に見られる高さおよそ5—6m（海拔にすれば11—12m）のくびれ地形である（Fig. 5）。これは覆道上の緩衝盛土を除去した結果確認できるようになったものである。この部分でのオーバーハング量は0.5m弱である。前記の様にFig. 1に示されるくびれに続くものであろう。このくびれ地形は旧汀線の波蝕により形成されたノッチが、海水準の低下により現在位置にとりのこされたものか、湧水の突出などでえぐれたものである。このようなくびれは急崖の裾部では崖錐に覆われているため、直接観察できるのは多くはない。むしろ現在急崖が直接波打ち際になっている部分の直上に見られることが多く、比高6—12mのものが多い。

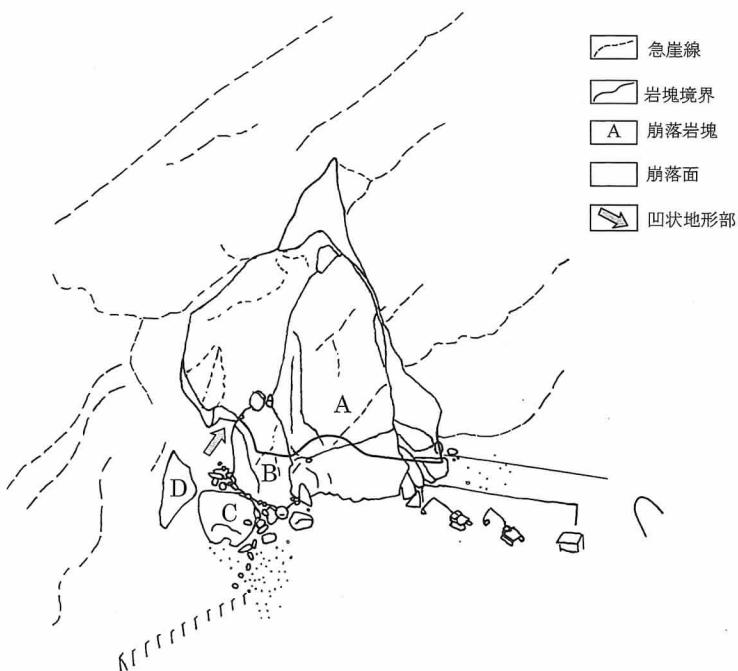
崩落の翌日、2月11日に撮影された斜め立体空中写真より作成したスケッチを Fig. 2 に示す。写真はシン技術コンサル(株)より、研究グループの一員である山岸が提供を受けた。写真中の岩塊の内、特に大きなものを向かって右より、それぞれ A, B, C, D とする。4 岩塊のうちもっとも左側の D 岩塊は、上面に植生も付着しており、明らかにかなり以前に崩落していたものであり、Fig. 1 にも示す様に前記凹状地形の左側に認められる。A 岩塊は全高47.5m、全幅23m、奥行12.5mと計測されている。一方 B 岩塊は高さ19mとされている。A 岩塊の頂部は崩落面のおよそ55mのところから崩落しており、トンネルを押しつぶして、その高さ (6.5m) だけ低くなっている。B 岩塊の崩落以前の位置は、前述の凹状地形部の直上部右側にあたり、A 岩塊の左側と連続していたものと思われる。B 岩塊頂部は崩落面のおよそ45mから崩落していることから落下距離は26m以上となってしまう。B 岩塊の周辺には比較的多量の崩壊片が認められることからすれば、その下半部は大きなオーバーハングで、落下によって下部の薄い

Fig. 2 崩落翌日 2月11日撮影の立体空中写真より作成した崩落現場スケッチ。

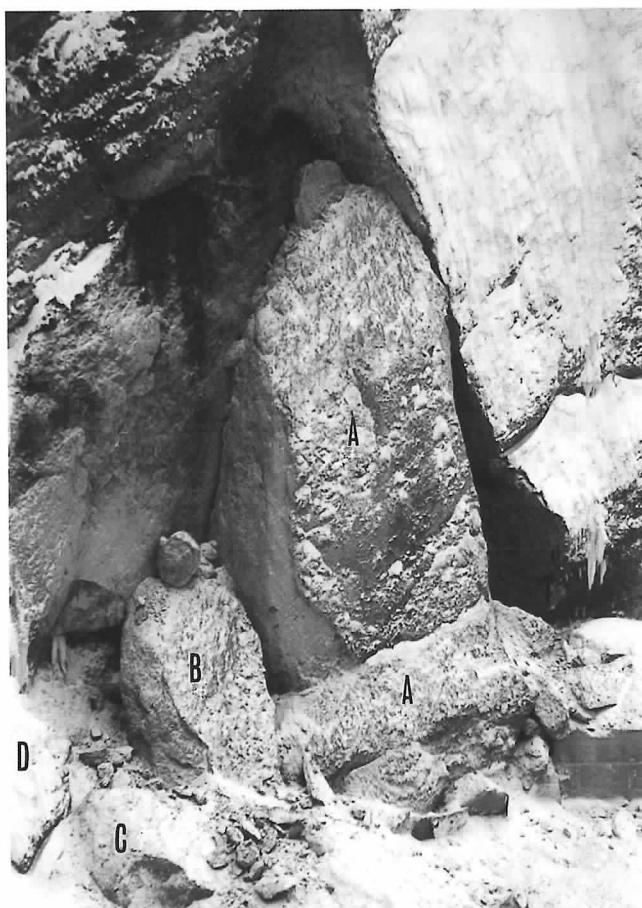
C 岩塊は B 岩塊の左に連続していたものと考えられるが、崩落後の方向は不明である。A・B 両岩塊の前面の積雪量は左右残存部のそれと比して極めて少ない。これは崩落に伴って急傾斜部の積雪が滑り落ちたためであろう。一方、C 岩塊の積雪量はやや多い様に見うけられる。午前11時10分撮影のレッカーチャー牽引されている、崩壊直前に脱出した被害乗用車には数cmの積雪がみられる（北海道新聞10日夕刊）。一方同時刻に撮影の崩落岩塊の積雪状況（同紙）・10日午後4時30分撮影の写真（読売新聞11日朝刊）・11日撮影の上記立体写真を比べてみると、崩落時から11時10分までに数cmの積雪があったが、それ以後11日午前までの間にはほとんど積雪はなかったと推定できる。C 岩塊上の積雪量がやや多いのは、C 岩塊上の積雪は崩落に伴って滑り落ちなかつた可能性も否定できないが、A・B 両岩塊より以前に崩落していた可能性が高い（Fig. 3 参照：読売新聞提供）。

Fig. 3 崩落当日 2月10日午後 4時30分撮影の崩壊現場（読売新聞社提供）。  
C 岩塊上の積雪量は A・B 岩塊上に比べてかなり多い。また、A・B  
岩塊の急傾斜部の積雪量は残存急崖部に比べて、非常に少ない。

崩落面には強弱程度の差こそあれ、「鋤櫛」構造が見られた。II 面のそれは岩盤が最後にずり落ちるときに引き剝がされて作られた構造であろう。I 面のそれも引き剝がしだと考えれば、これはどのようなメカニズムで形成されたのであろうか? Fig. 3 には岩盤崩落直後の湧水による黒い (染み) が見られる。これは岩盤崩落前にも凍結していない湧水が節理面にそって流れ、岩盤中に染み込んでいたことを示す。そして冬季に岩盤表層で凍結したであろう。凍結が岩石内部に進めば凍結によって張力が働き岩石を引き剝がすこともある。その他の物理的風化が長年にわたってくり返されると、不完全に発達していた節理面が伸長することもあるかもしれない。

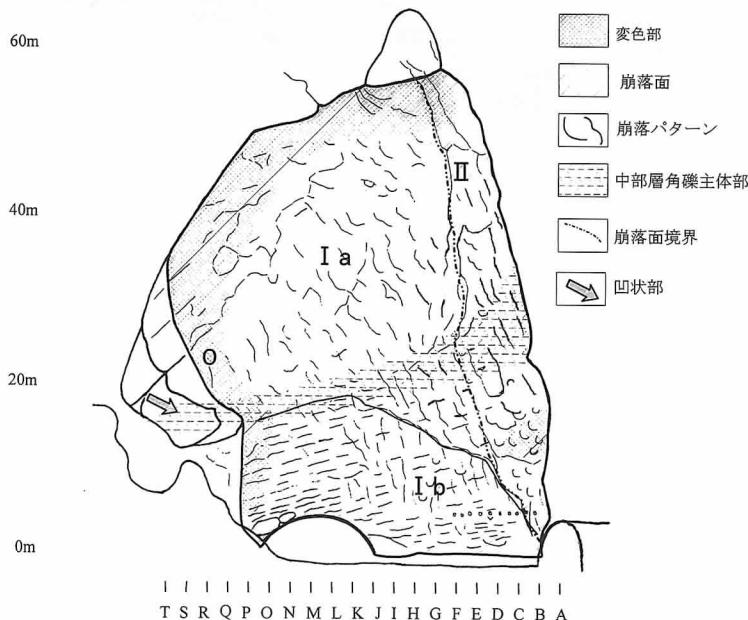
崩落面の正面形状は全幅約54m, 全高約55m（斜め写真から測定された63.5mの内、最上部約10mは崩落岩塊による支持を失った結果、二次的にずり落ちたものと判断される）の左下方のやや欠けたほぼ三角形を呈する（Fig. 4）。崩落面の大部分を占めるのはトンネル側壁とほぼ平行な、走向N 65–70°Wの面（I面）である。崩落面右および右上方にはI面と斜交する走向N 10–20°W, 傾斜70–80°SWの面（II面）が認められる。II面は高さ25mまでは徐々に幅が広がるが、それより下方では走向N 30–40°W, 傾斜80–85°SWとなり幅も狭くなる。最下部ではさらに幅が狭くなり、下記の突出部を挟んでI面と連続しているごとく見える

崩落面右下端部から左上方へ約45°で延びるやや顕著な突出部が見られ、中央やや左寄りのおよそ20mの位置より左下方に折れ曲がり、全体として押しつぶされた逆Uないし逆V字形をなす。この突出部より下部の崩落面 ( Ib ) は全体として下向きに凸なオーバーハングとなっている。特にトンネル破損部東北端直上ではオーバーハング量は2-3mに達する。Ia, Ib の境界をなすこの突出部より右上方の縦断面形は全体としては非常に浅い凹状を呈している。いっぽうI面左側では右上70°方向の軸を持つ薄いかまぼこ状の高まりを呈するために、縦断面形状は前方に凸な形態をとる。またこの薄いかまぼこ状部分の下側(裏側)は開口亀裂となっている。II面は完全なオーバーハングである。いっぽうI面上部はほぼ垂直ないし85°以上の傾斜をもつやや凹んだ面である。Ib面がかなりなオーバーハングしていることから、水平断面でも垂直断面でも多少波打つような形状をなすが、崩落面全体で見ればほぼ垂直ないしややオーバーハングしていることになる。

崩落面に見られる無数の段差は、Fig. 4 のOを中心とした同心橋円状に分布している如くである。すなわちO点より左上方では右下に凸で左側の高い段差が多く、右側では逆に左下に凸で右側の高い段差となっている。一方、層理面に平行な細かな波状の形態も見られるが、その分布はIb面に集中している。II面には面の傾斜方向の比較的直線的なパターンが目立つ

Fig. 4 崩落面スケッチ。A-TはFig. 7の断面線位置。

II面上部からI面上部～左側にかけてとII面下部に明瞭な変色部が認められ(Fig. 4), I・II面全体のおよそ20-25%を占めるものと推算される(Fig. 4)。この変色部の最上端の上位層と崩落面との境界部からはかなり湧水があり、赤褐色のかなりな厚さ(2-3cm?)の水酸化鉄?被膜が崩落面沿いに認められる。I面にはかなり広い範囲にわたり、弱く変色した部分が小斑点状に認められる。

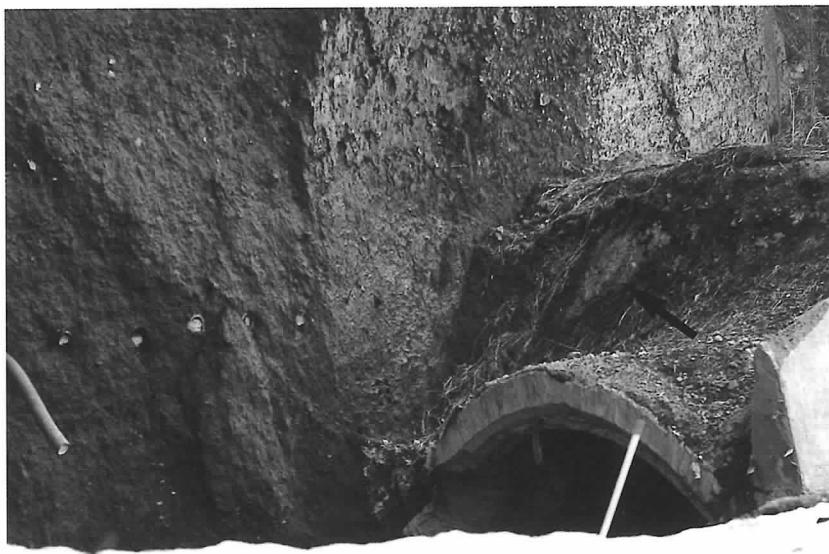
Fig. 5 豊浜トンネル覆道部に見られるくびれ（矢印）

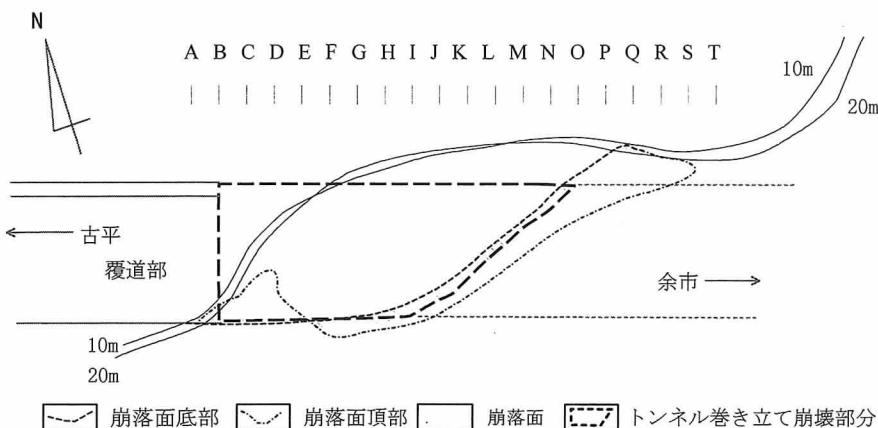
豊浜トンネル古平側坑口は高さ150mに達する平均傾斜85°以上の急崖の下部に掘削されている。この急崖の方向は上述の様にほぼN 75°Eである。一方、トンネルはほぼN 70°W方向であり、トンネルとこの急崖とはおよそ35°で交わっていることになる（Fig. 6）。崩壊以前の推定地形図に崩落面のおよその平面形状を描き加えたFig. 6は、Figs. 1—5および周辺部を含めた観察に基づいて作成したものである。Fig. 7はFig. 6から作成した推定断面図である。両図とも推定に基づく部分が多いが、実際より誇張になりそうなことは避けた。すなわち、推定される最低、最小限の形状を描いた。

Fig. 6 破断面の推定平面図（崩落前の10mおよび20m等高線（道路面よりの）の推定位置も描いたが正確なものではない。）  
A-TはFig. 7の断面位置を示す。

豊浜トンネル古平側は、新第三紀中新世の尾根内累層に区分される(Yamagishi, 1981)水冷火碎岩類からなる(地質の詳細は本報告書山岸:宇井の報告を参照されたい)、旧国道チャラツナイトンネルからセタカムイにいたる、1km以上にわたって海蝕によって形成された急崖の連続する部分である。この急崖の裾部分はチャラツナイトンネルではN 45°E方向であり、緩やかに弧を描いて豊浜トンネル古平側入り口付近ではN 75°E方向となる。今回崩落した急崖部分は、上記急崖方向よりは、やや突出していた(Fig. 6)。この西側でもゆるく弧を描いて、セタカムイ覆道入口付近ではEW-N 70°W方向となり、やや北へ向きを変えながらもほぼそのままセタカムイまで延びる。これはちょうどJ字を裏返した形である。

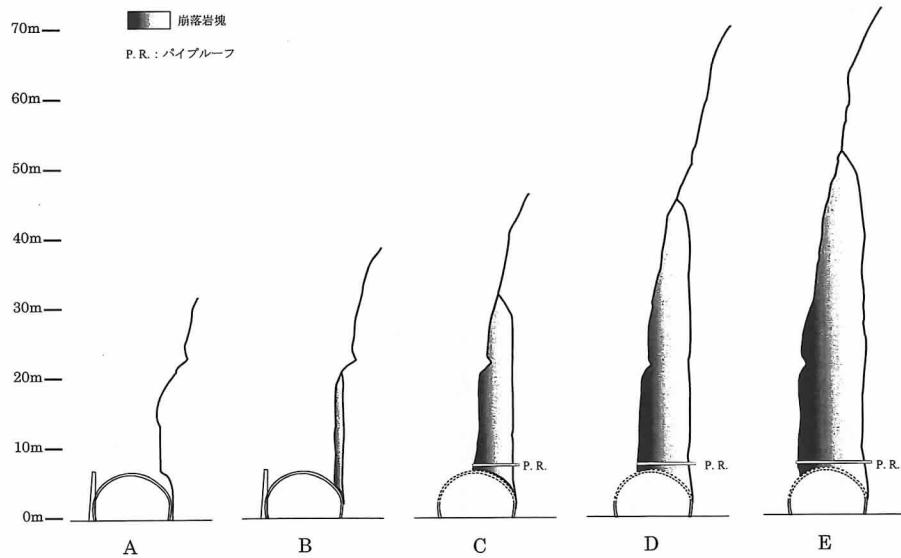
Fig. 7a 崩落部の推定断面図 A-E。  
(トンネル軸に直交。断面線位置は Figs. 4, 6 に示す。)

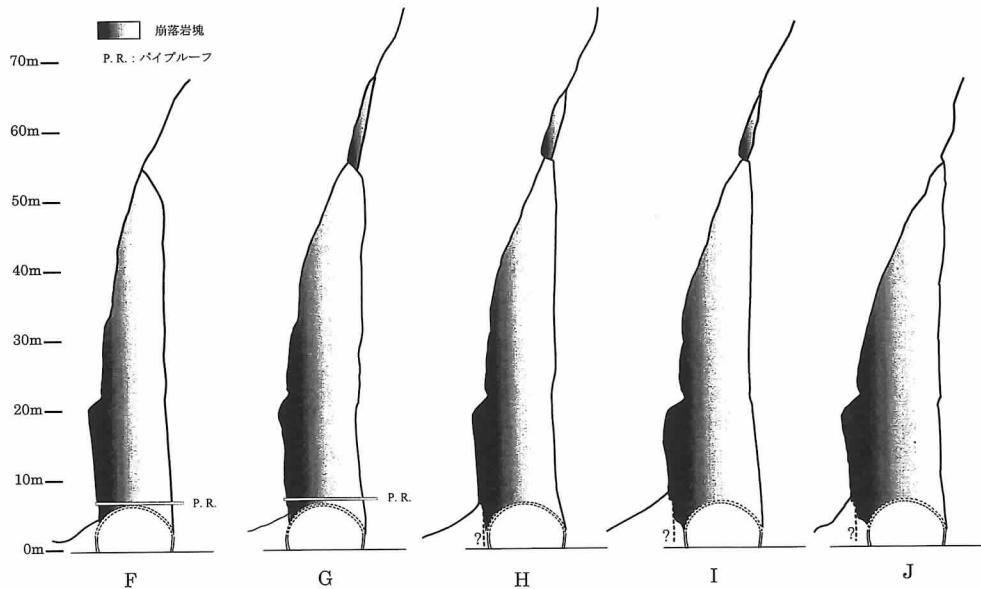
Fig. 7b 崩落部の推定断面図 F-J。  
(トンネル軸に直交。断面線の位置は Figs. 4, 6 に示す。)

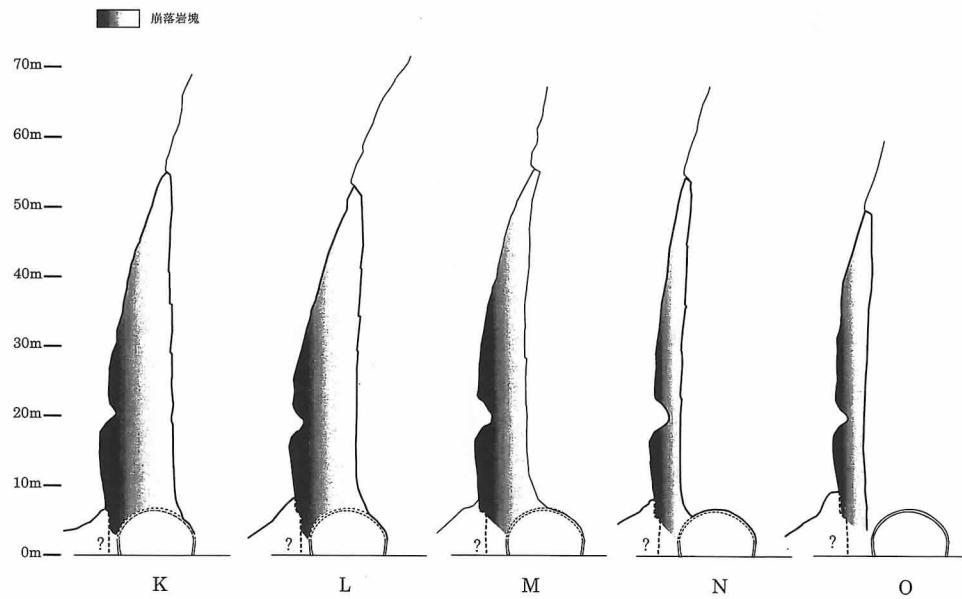
Fig. 7c 崩落部の推定断面図 K-O。

(トンネル軸に直交。断面線の位置は Figs. 4, 6 に示す。)

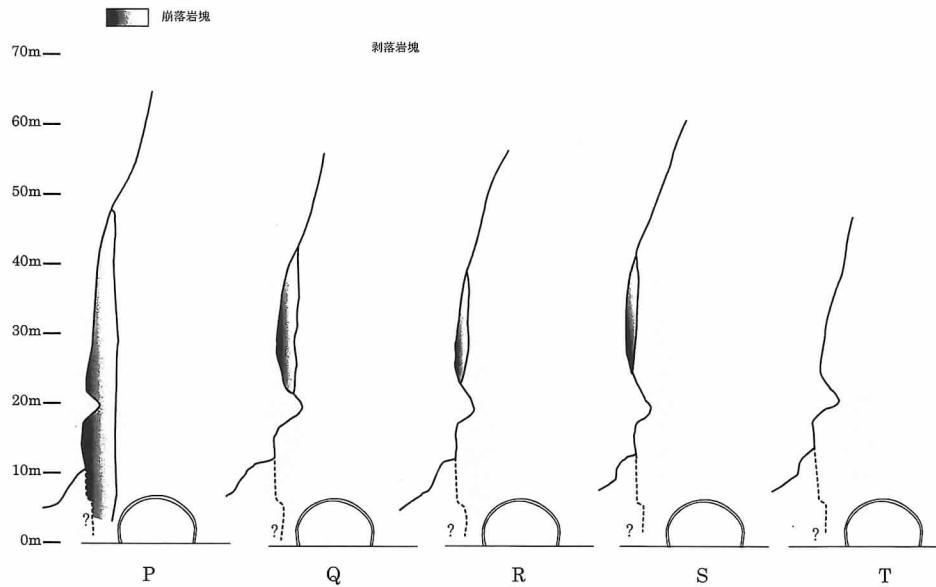
Fig. 7d 崩落部の推定断面図 P-T。

(トンネル軸に直交。断面線の位置は Figs. 4, 6 に示す。)

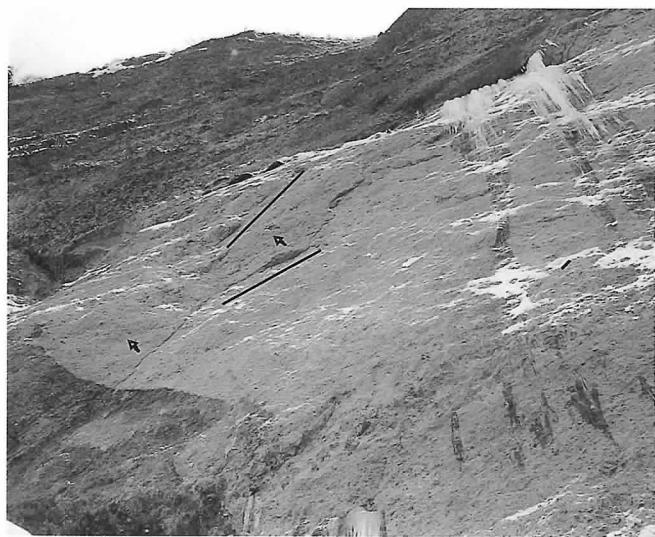
国道正面に見られる崩落面はENE-SWS性であるが、特に上部（Ia面）は詳細に見れば、やや斜交する二つの節理に分けることが出来る。崩落面左側には左上がりの二列の段差で境されたわずかに北に振れた走向を持つ面（Fig. 8a 矢印、段差の方向は実線）がある。これも一種の節理面と考えられる。Ia面全体よりもむしろこの面の走向がチャラツナイ岬周辺のリニアメントに一致する。Ia面に含めたこれら二方向の節理面の交線下部が凹状地形（Figs. 1, 3）である。Fig. 8b のMはモンモリロナイトの変質が進んでいると判断される部分である（ここに相当する部分の顕微鏡写真はFig. 12c）。Fig. 8b には矢印で岩体内部に発達する節理面を示した（Fig. 9a は上部の氷柱の下がっていた部分のクローズ・アップで、ここで節理がはっきり見えている）。なお、黒く塗りつぶした矢印は後にFig. 12aで示す一種の「鋤櫛」構造（hackle marking）である。

Fig. 8a 崩落面Iを下から見る。矢印の部分はやや斜交する面。

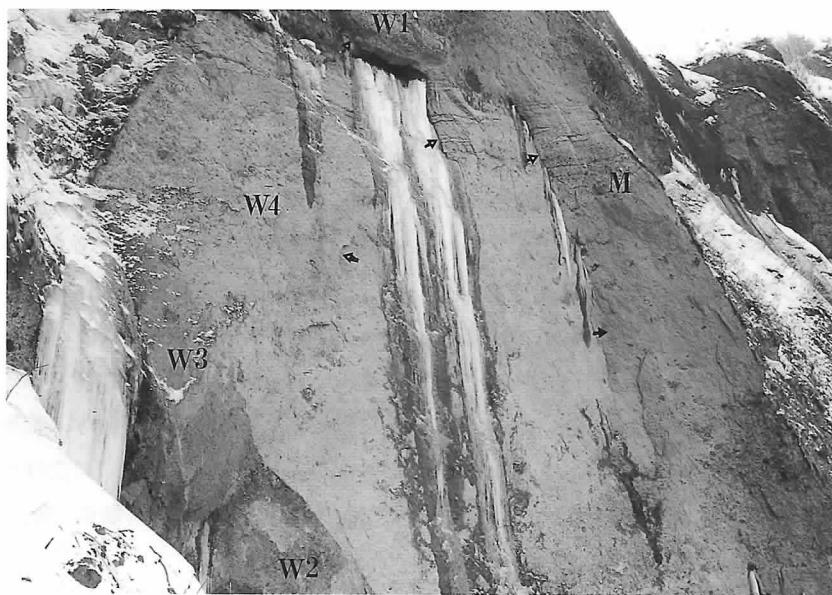
Fig. 8b に示す様に崩落面とその周辺は風化による表面の変色の様子によっていくつかのレベルに分類できる。長期に風化された露出面であるW1、順に風化の弱くなるにしたがって、W2～5（W5はFig. 9bの短い実線の下側）の5レベルが識別出来る。W4の広がりは今後詳しく検討すべきであり、W4の延長上にW5相当の面が識別されることもありうる。また、崩落面は前述のように中部層の部分が浅い匙のようにへこんでいるため、中部層の下側はいくぶ

Fig. 8b 崩落面および周辺の変色程度を示す。黒矢印は「鋤櫛」構造。  
Mはモンモリロナイトを含む変質部。

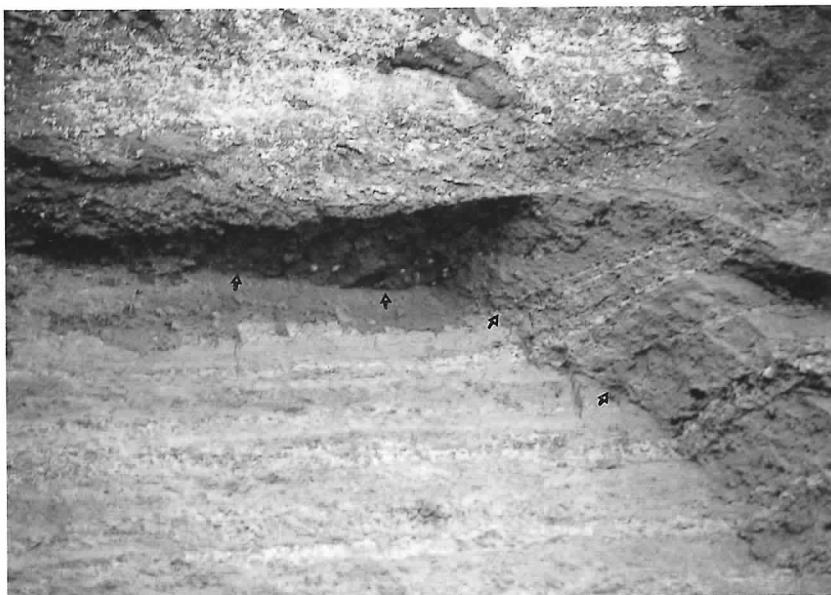
Fig. 9a 残存岩体内へ延びる節理面（矢印）。

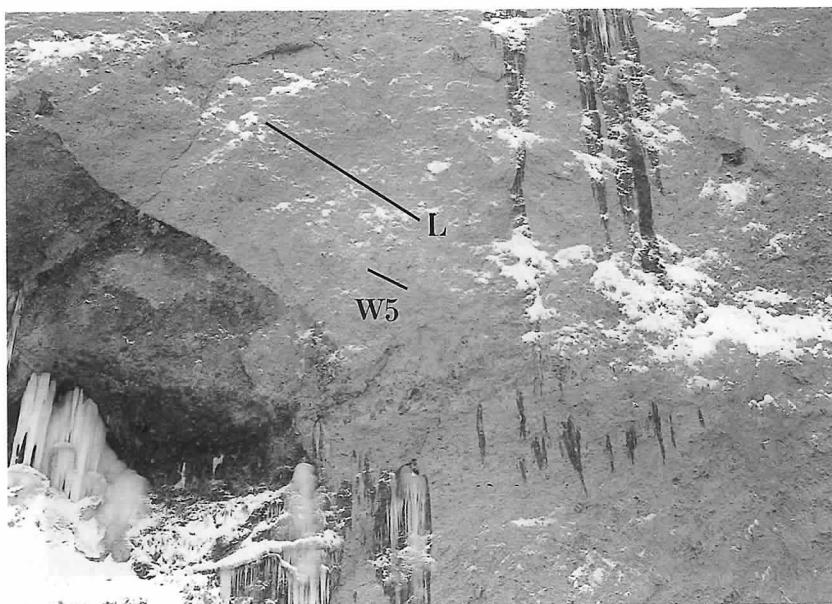
Fig. 9b 崩落面 I 左下の弱い変色部および、雪のつきかたによって示される線状構造。

ところで、崩落面 I 面には弱い二方向の線状構造が見られる (Figs. 11a, b; Fig. 9b の L)。これも一種の「鋤櫛」構造であろうが、何を示すかは今後の詳しい検討が必要である。NW-SE 性の面 (II 面) にはっきり見られる「鋤櫛」構造 (Gash, 1971) は張力によって引き剝がされた面に形成されると思われる (Fig. 12a)。このような構造を持つ岩石と同一層準の岩石には細かい亀裂が顕微鏡で確認できるが、変質は進んでいない (Fig. 12b)。変質の進んだ部分は亀裂がモンモリロナイトで埋められ、顕微鏡的に亀裂が広がっている (Fig. 12c)。これらの亀裂の状態からは、変質の進んでいない岩石の方が引っ張り強度が大きいことが推定できる。亀裂の進んでいない岩石の引っ張り強度は岩盤崩落前にどの程度岩盤の剥離が進んでいたかを明らかにする上で鍵を握るであろう。

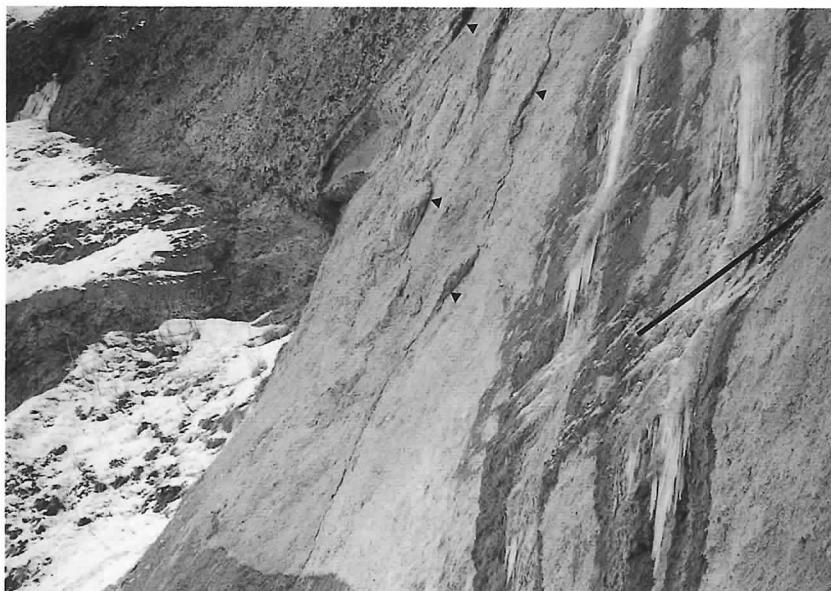
Fig. 10a 崩落面 I 中部の凹状屈曲部（直線）。矢印は岩体内へ延びる節理。

ん突き出ており、このわずかな地形の違いは積雪の集中しやすさによって判別できた。Fig. 10a では氷柱の曲がり方の違いによってそれがわかる (Fig. 10a, 実線方向; 図の三角は岩体内へ延びる節理面)。このような形状は約2.5km東のワッカケ岬の崩落崖では一層明瞭である (Fig. 10b 実線で示す)。

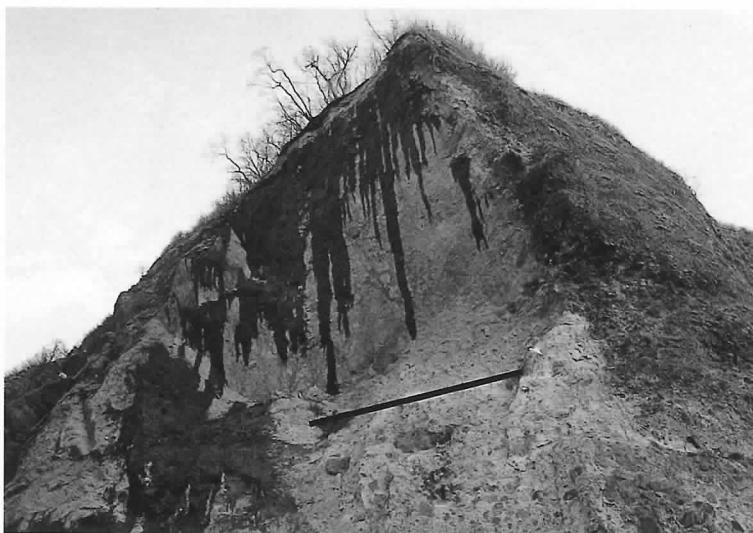
Fig. 10b ワッカケ岬の崩落崖。実線より上部が凹面を形成する。  
上部から黒く下がるのは湧水痕。

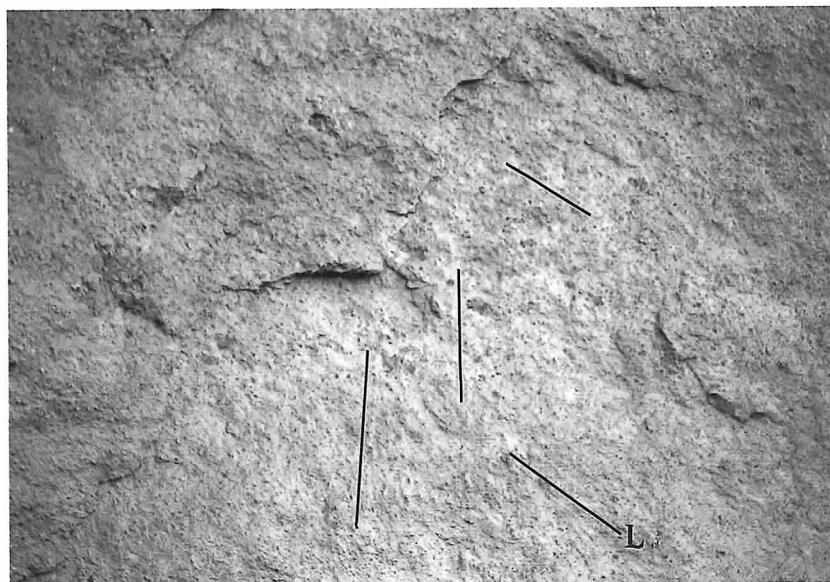
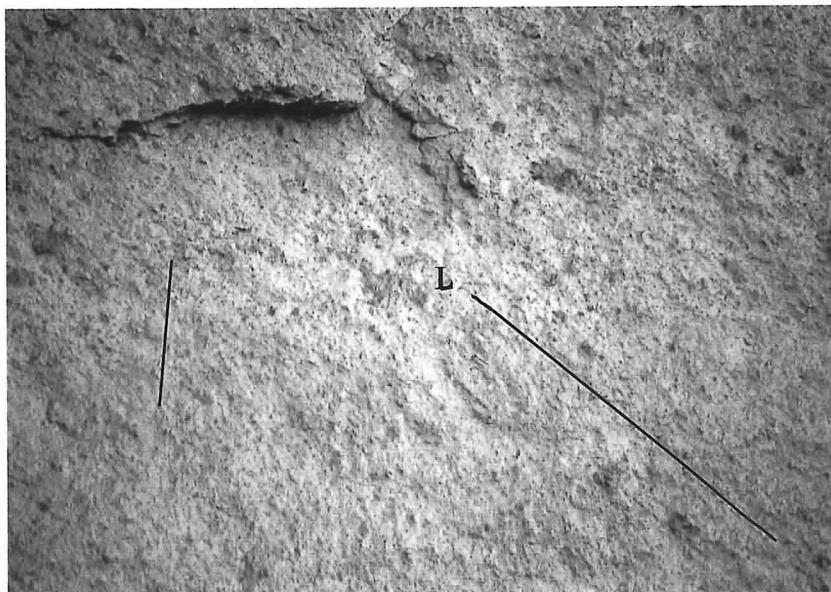
Fig. 11a 崩落面 I 左中部に見られる 2 方向の線状構造。

Fig. 11b 同上クロープアップ。

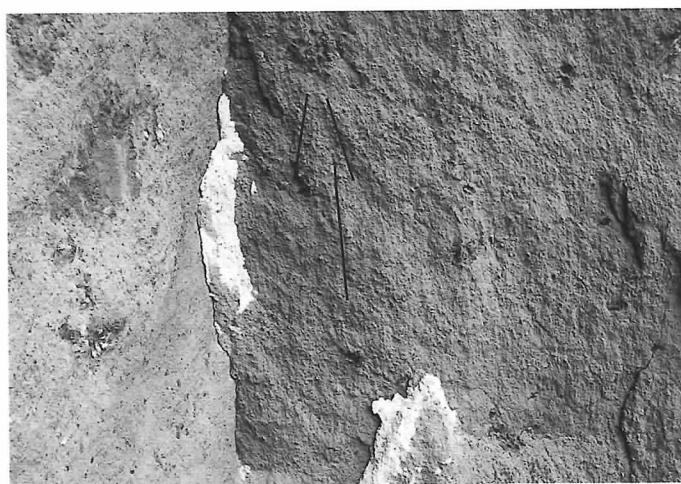
Fig. 12a 崩落面IIに見られる「鋤櫛」構造。

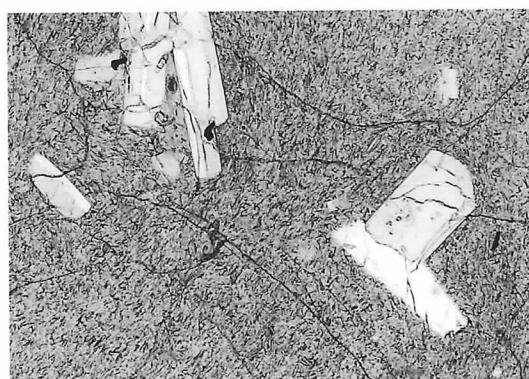
Fig. 12b 中部層の顕微鏡写真（横3mm）。

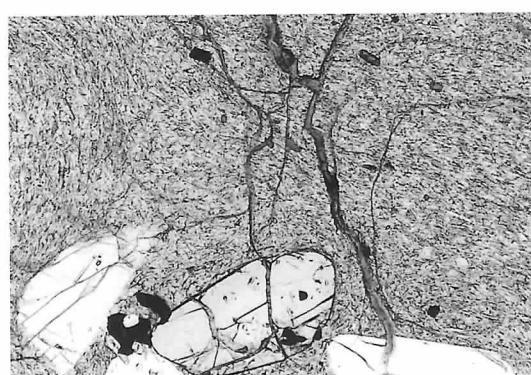
Fig. 12c 中部層変色部の顕微鏡写真（横3mm）。
