琴似発寒川でのアイスジャム発生による流量の急変

Research into the Sudden Increase in Discharge of River due to Ice Jam in Kotonihassamu River in Sapporo

社団法人 北海道開発技術センター

This research reports on the results of the field survey at Kotonihassam River after the accident and a laboratory experiment. We clarified that the sudden increase in river water level was the consequence of ice arching, ice jam and their collapse which occurred at upstream bridge piers.

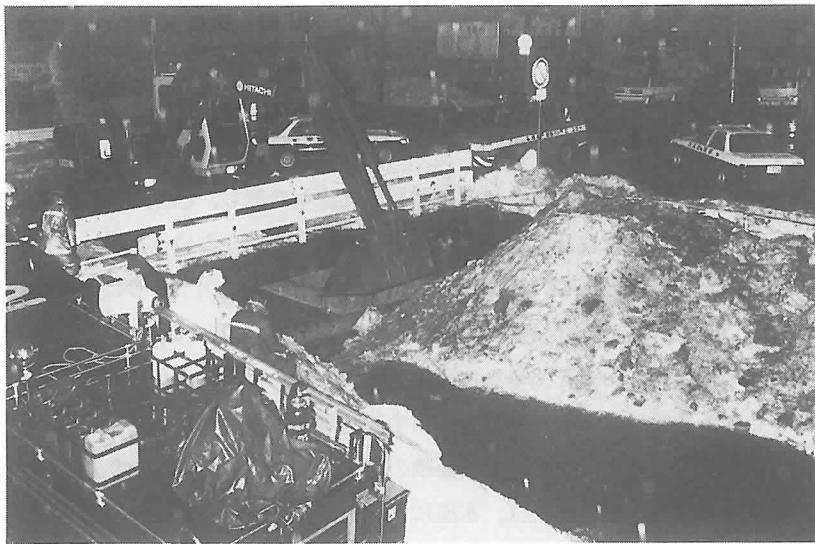
写真1 排雪で河道が狭くなり増水した望月寒川
(北海道新聞社 平成6年2月22日)

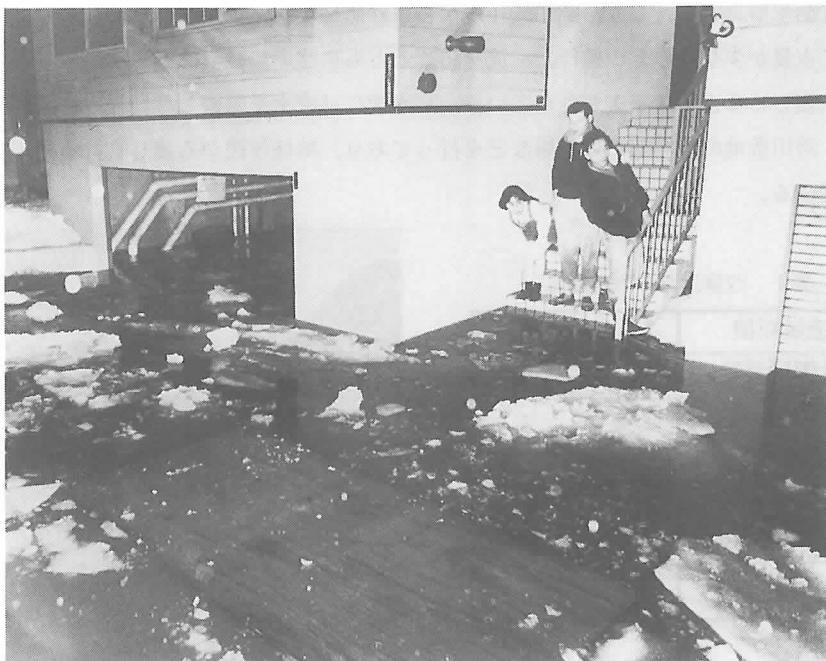
写真2 床下まで水につかった住居
(北海道新聞社 平成6年2月22日)

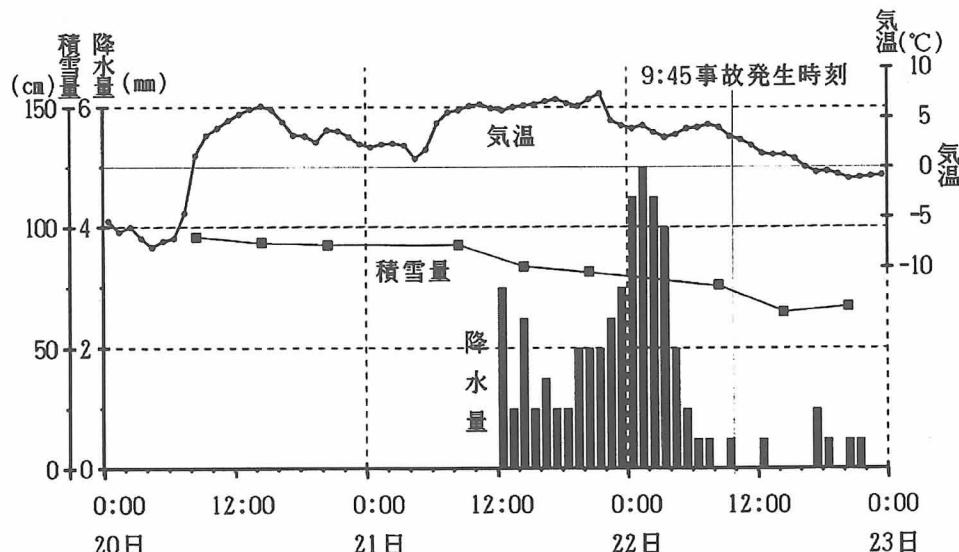
事故当時の気象状況を札幌管区気象台の地上気象観測原簿をもとに再現する。1994年2月20日はほぼ快晴で21日の昼は雨、夜半から大雨となり22日には夕方から雪となった。気温は、20日の午前9時を境にプラスに転じ、その後は22日の午後5時まで昼夜を通じて0℃以上で推移した。21日の正午あたりから雨が降りはじめ夜半からは大雨となって、翌22日の午前10時頃まで降り続いた。その間の降水量の合計は45mmに達した。

また、積雪は気温がプラスに転じた20日の午前10時の段階では96cmであった。その後、気温が上昇する昼間に融雪が進み、特に雨が降り始めてからは気温が+5℃以上で推移したことと、雨による密度増加が重なって、急速に積雪深が減少した。そのため、異常出水による事故のあった時刻の少し前、22日9時の観測では積雪深は78cmになっており、気温がプラスに転じてからの積雪深の減少は18cmに達した。したがって、異常出水にいたるまでに琴似発寒川流域には、雨による降水と融雪量に相当する融雪水が存在し、そのほとんどが琴似発寒川に流れ込んだと考えられる。

図2 異常出水前の気象状況

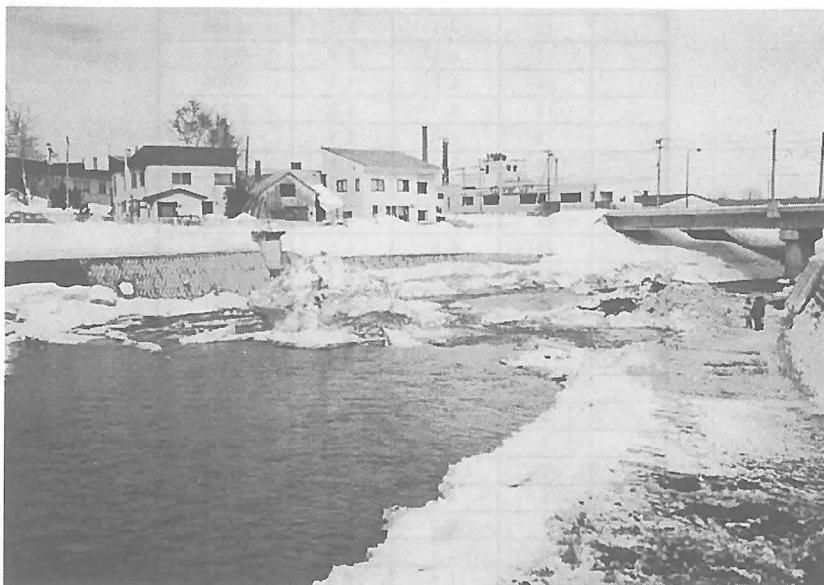
写真4 異常出水直後の魚道工事現場

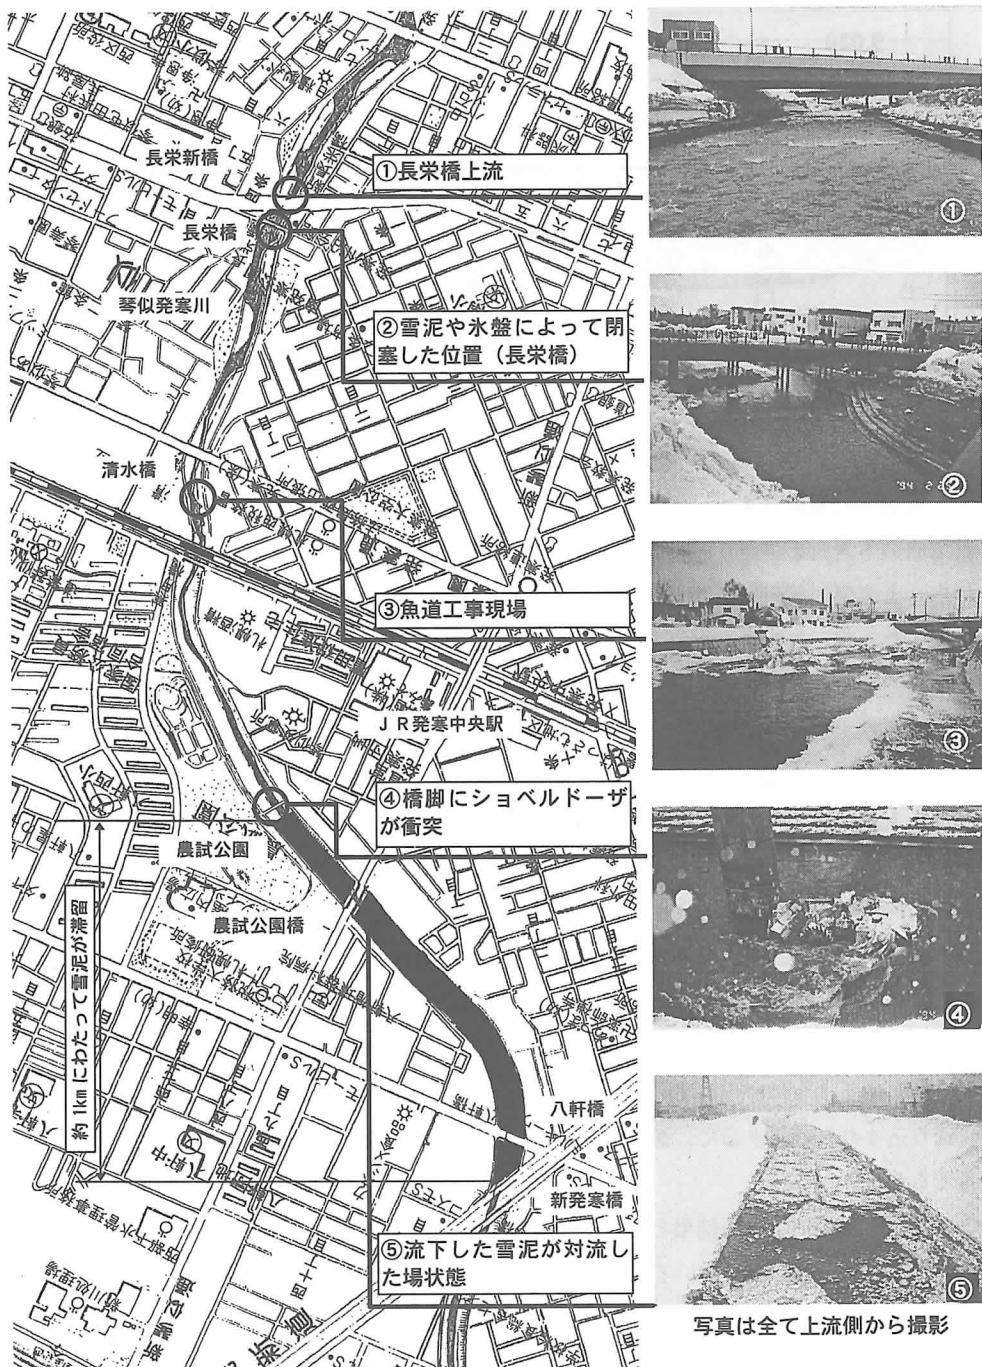
図3は異常出水による事故が発生したときの琴似発寒川の現況を示している。魚道工事の現場は清水橋と鉄道橋に挟まれた箇所(図3③)で、鉄道橋のすぐ上流である。作業は河道の中に雪でマウンドを作りショベルドーザ等の建設機械を使って行われていた。工事関係者によると事故発生直前の河道内にはほとんど水がなく、この出水が極めて短時間に急激に発生したことを物語っている。流された建設機械は約600m下流の歩道橋の橋脚に衝突して止まった(図3④)。その下流100mから約1kmに渡って雪氷が入り交じった雪泥状態のものが厚く滯留し川面を覆っていた(図3⑤)。事故現場より上流では、雪泥状の雪や氷盤が低水路部に添って散在し、低水路及びその周辺の雪や氷を巻き込んで流下したことがその痕跡からわかる。上流およそ600mの位置に長栄橋(図3②)他2橋が架かっており、上流から長栄新橋(図3①)、歩道橋そして長栄橋の順である。

図3 事故直後の琴似發寒川の状況

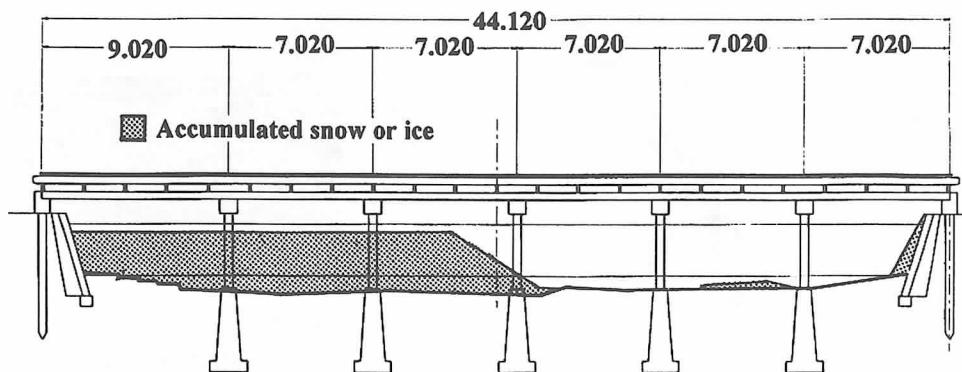
工事現場から上流約600m位置にある長栄橋付近は、両岸に約2m近い積雪が刃物で切り取られたように垂直な面を出して残っていた。長栄橋は、橋長が44.12mで5基の橋脚を有する橋梁である。長栄橋構造図を図4に示す。橋脚はパイルベンド方式で3本のコンクリート製杭を枕梁で連結し、その上に上部構造がのる形式となっていた。橋脚間隔は1スパン当たり7.02mであるが、左岸の1スパンだけは9.02mである。

図4 長栄橋構造図

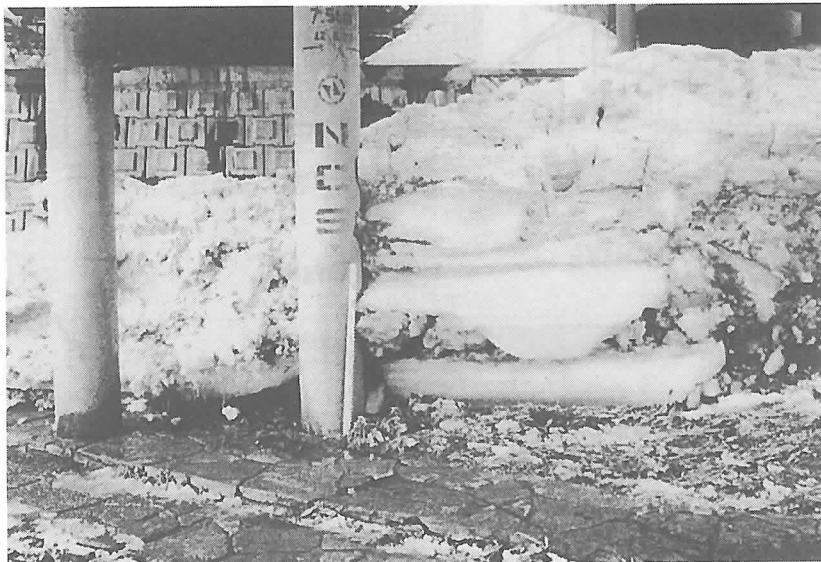
このことを裏付ける調査結果として、流下部分と残存部分の境界位置での積雪深さが長栄橋に近づくにつれて高くなっている。また、流下物の中には、ほとんどが氷盤で占められていた。氷盤の厚さは20~30cmで、橋脚位置でせきとめられ、その間に雪が詰まって、非常に高い密度となっていた。上流20m付近で行った雪の密度調査によれば雪の密度はおよそ 0.57 g/cm^3 であり、雪の密度が高くなる融雪期の一般的な積雪密度 $0.40\sim0.45 \text{ g/cm}^3$ に比べても高く、流れがせき止められ滞留するとともに上流からの流下圧力が密度を高めたと考えられる。残存している箇

所の観察でも、橋脚に氷盤が衝突もしくはひっかかり、その後につづく雪や水をせき止めるような形で残つていた。

写真5 橋脚にトラップされた氷盤

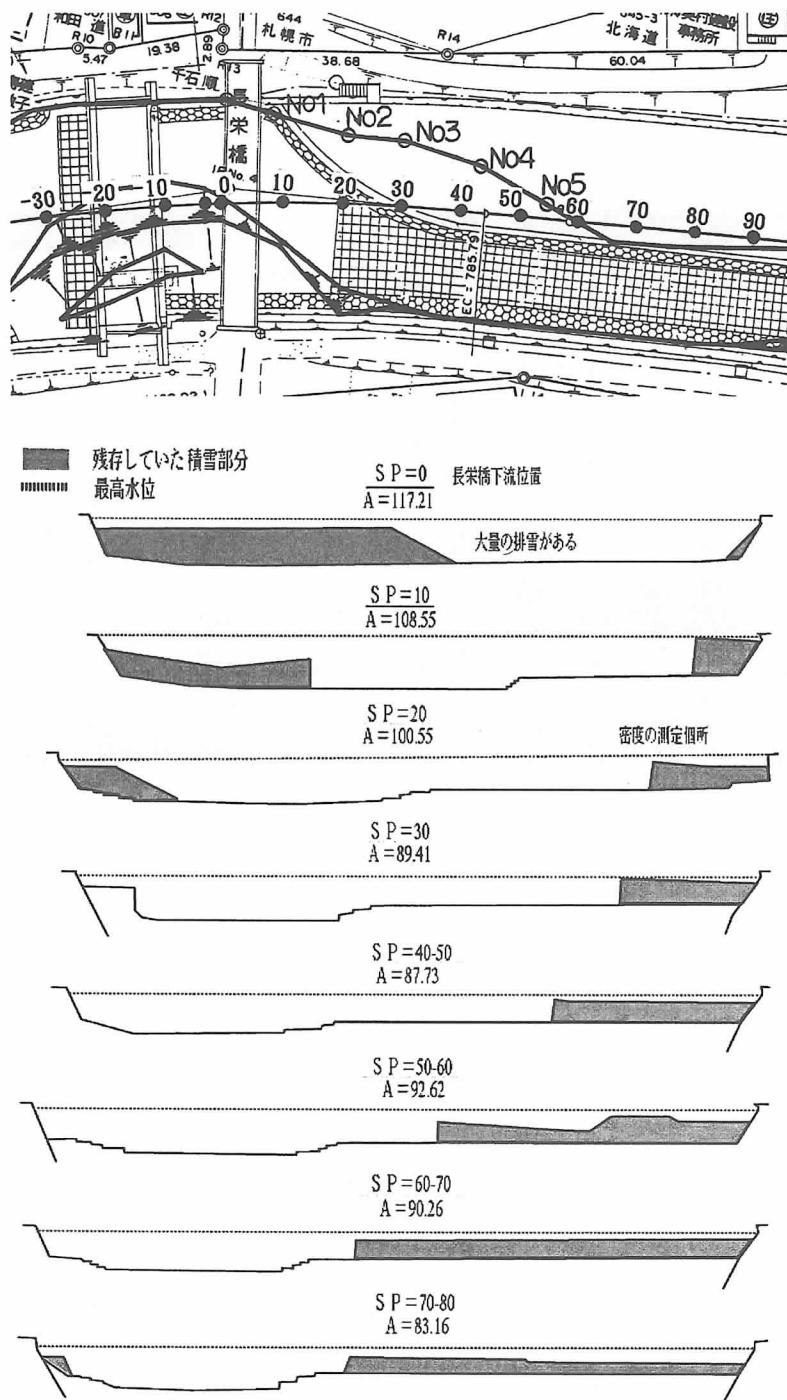
長栄橋の下流側を側点0として、上下流100mの範囲を10m間隔で河川横断の測量を行った。その内、上流側の河川横断の実測結果を図5に示す。点線で表した高さは護岸の痕跡から流出時に達したと想われる最高水位である。図中の斜線部分は雪氷が堆積している部分で、空白の部分は流下したと考えられる。

図から明らかなようにおよそ100m上流では、ほぼ低水路に沿って流下してきたが、上流70mあたりから流下した部分が高水敷におよび長栄橋に近づくにしたがって右岸側に拡大している。しかし、上流20mからは逆に左岸側に雪氷の残った部分が表れ、じょじょに広がり長栄橋付近では河幅のはば半分をふさいでいる。長栄橋付近の大量の雪は、すでに述べたように長栄橋下流の河道内に排雪が行われた雪が堆雪しているためである。

流下部分が左岸側から右岸側に移動しているのは、基本的には低水護岸に沿った動きである。しかし、長栄橋に近づくにしたがって、河幅全体に広がり、長栄橋位置では流下部分が右岸に偏っていることから、長栄橋下流に排雪された多量の雪がダムのような役割をし、流下物を右岸側へ押しやるように作用していたと考えられる。このように狭い河川断面に大量の氷盤が一度に送り込まれた結果として、流下能力は落ち、長栄橋上流に流下物が堆積し水位が上昇したと考えられる。

図5 河川平面図及び横断図

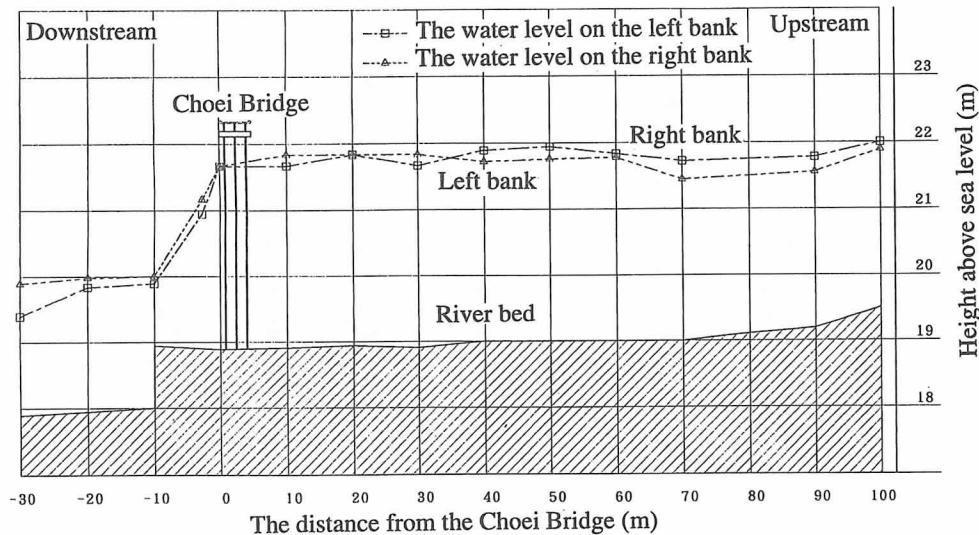
長栄橋周辺の護岸部に残る痕跡からアイスジャム発生時の最高水位高さの調査結果を図6に示す。長栄橋より上流の左右岸の最高水位高さは、標高21.5~22.0mの間にありほぼ一定で水深が約2.5~3.0m程度であるのに対し、橋梁下流部の水深は2m程度と1mも少なくなっている。また、上流部のアイスジャム等が起こった痕跡のない落差工で行った調査結果をもとに、越流量の式から求めた越流水深 $H = 0.73\text{ m}$ と比較しても、長栄橋上流部の水深は約4倍も高い。以上のことから、河川断面が上下流ともにほぼ同じであることを考えれば、橋脚位置で氷盤がいわゆる氷詰まり（アイスジャム）の現象を起こし、せき止められたことがうかがえる。

図6 最高水位痕跡調査結果

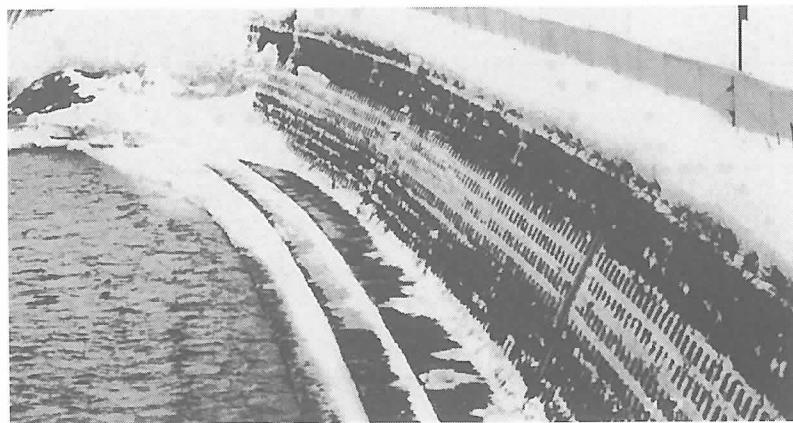
写真6 最高水位の痕跡（長栄橋上流）

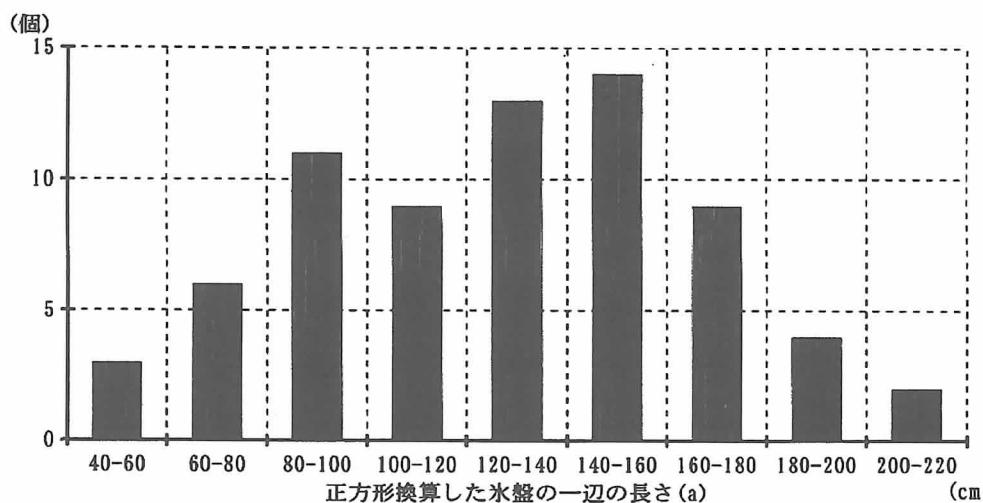
橋梁周辺に残された氷盤について、その大きさと厚さを計測した結果を下図に示す。氷盤形状は4角形や五角形が多く、円形などはなかった。調査した氷盤は71個である。図7は、現地計測した氷盤の面積を正方形換算したときの一辺の長さについて20cmごとの頻度をみたものである。ほとんどが80~180cmの範囲であり、120~160cmの氷盤が全体の40%を占めていた。

図7 正方形換算したときの現地氷盤の一辺の長さ

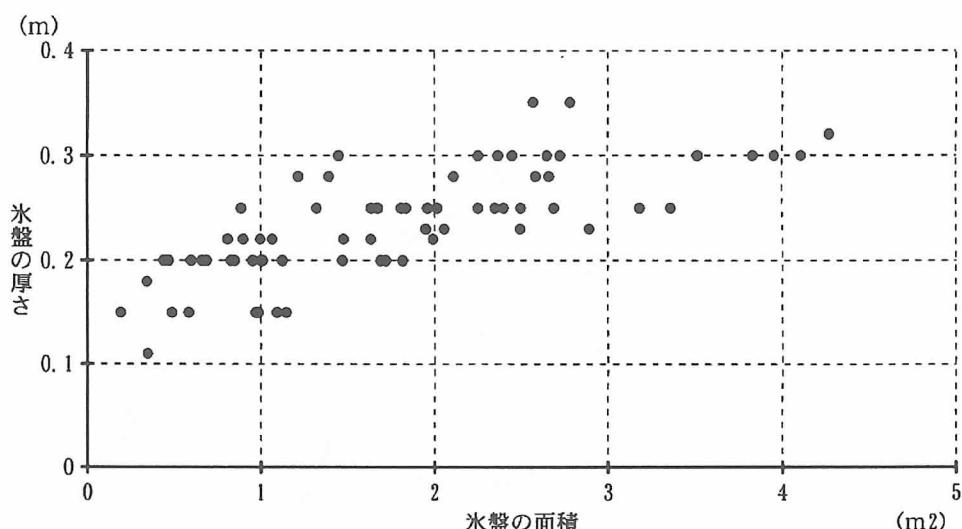
また、図8は氷盤の厚さと辺長の関係であるが、辺長が長くなるにしたがって氷盤厚も増加している。頻度の多かった一辺が120~160cmの氷盤では、氷厚が20~25cmの範囲であり、全体としては10~30cmの範囲にほとんどが分布した。

図8 氷盤の氷厚と面積の関係

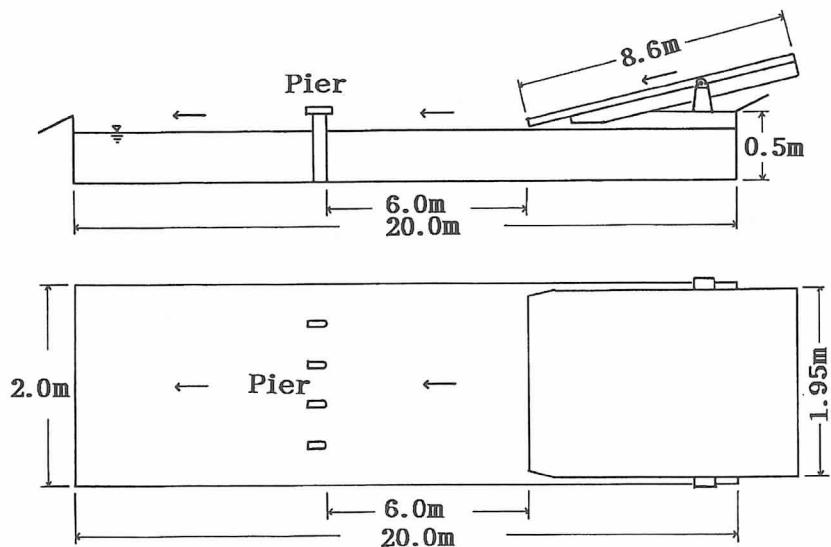
実験は図 9 に示すように長さ 20.0m、深さ 0.6m、幅 2.0m 水路を用いた。上部部に模型氷を

供給するフィーダーを設置した。模型氷を $0 \sim 30\text{cm/sec}$ の速度範囲で自由に送り出すことが出来る。下流側に設置した模型橋脚は厚さ 5 mm の鋼鉄板で幅 4 cm, 長さ 10 cm, 高さ 50 cm の鋼鉄の箱の上流側に直径 4 cm, 高さ 50 cm の円柱の縦割りにした形の物をモルタルで作りこれと鋼鉄箱をシリコンシーラントで接着した。模型氷は、氷の密度と同じ 0.9 gf/cm^3 のポリプロピレン製の矩形氷盤を用いた。このポリプロピレン板同士の摩擦係数は、氷相互の動摩擦係数 $0.1 \sim 0.2$ とほぼ同じであった（乾燥状態で 0.188, 水中で 0.146）。

図9 実験水路

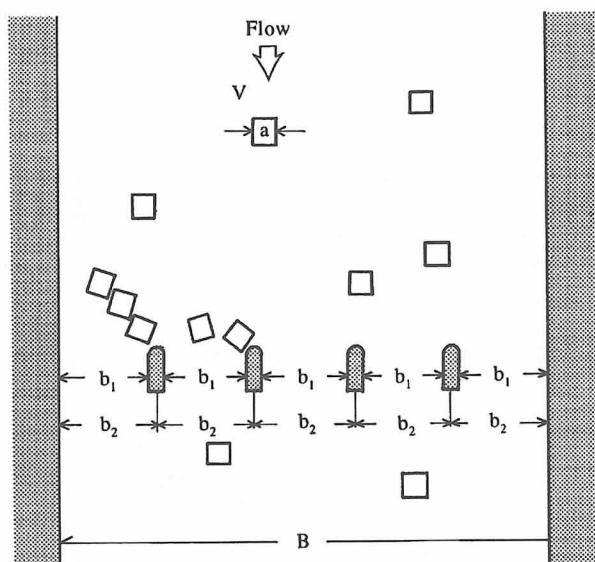
v = surface velocity
 Q = percentage of model ice covering the water surface
 b_1 = clear span
 b_2 = distance between centers of piers
 B = width of watercourse
 h = thickness of model ice

図10 実験の緒元

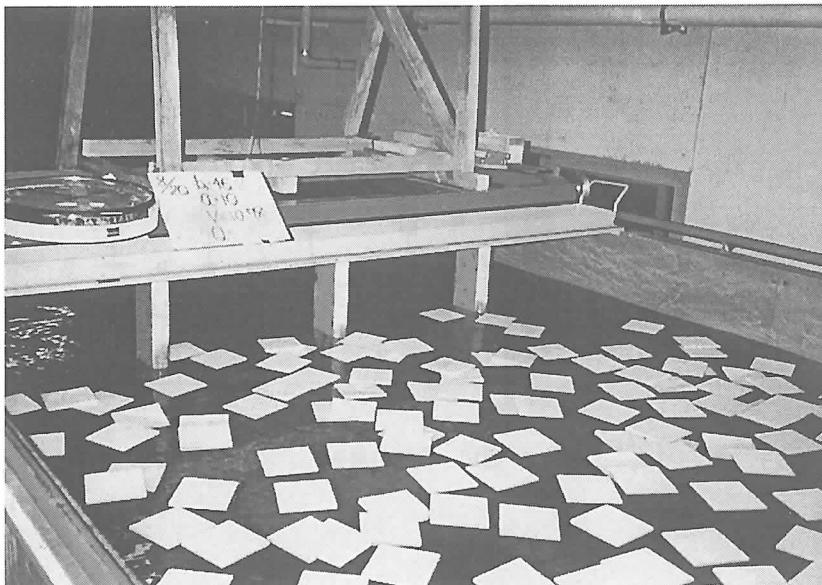
写真7 実験状況

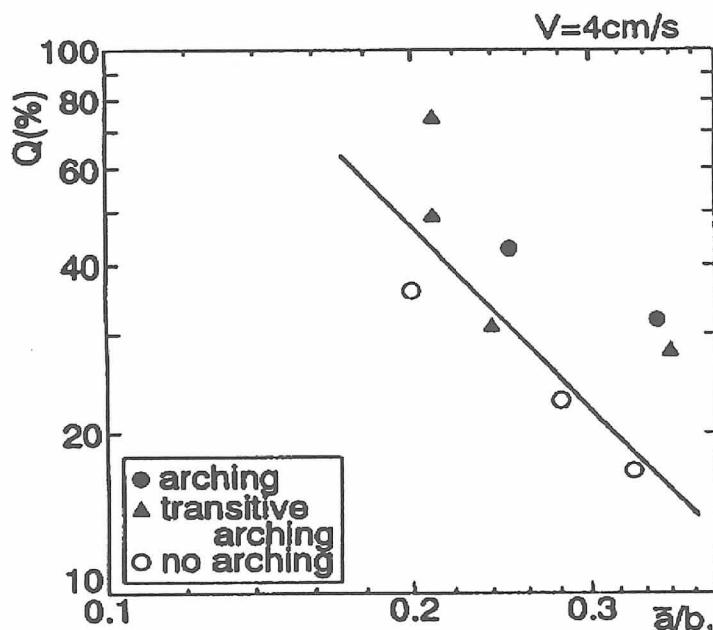
図11～図13は、流速ごとの a / b_1 とカバー率 Q の関係を示したものである。氷盤の移動速度が最も遅い $V = 4 \text{ cm/sec}$ (図11) の場合は、アーチを形成しても氷盤相互の結びつきが弱く、不安定なアーチが多かった。結果として Transitive Arching と分類されたケースが多い。全体としては、この程度の移動速度の違いでは、アーチ形成の限界線に大きな違いは見られなかった。

図11 $V = 4 \text{ cm/s}$ の時のアーチ形成限界線

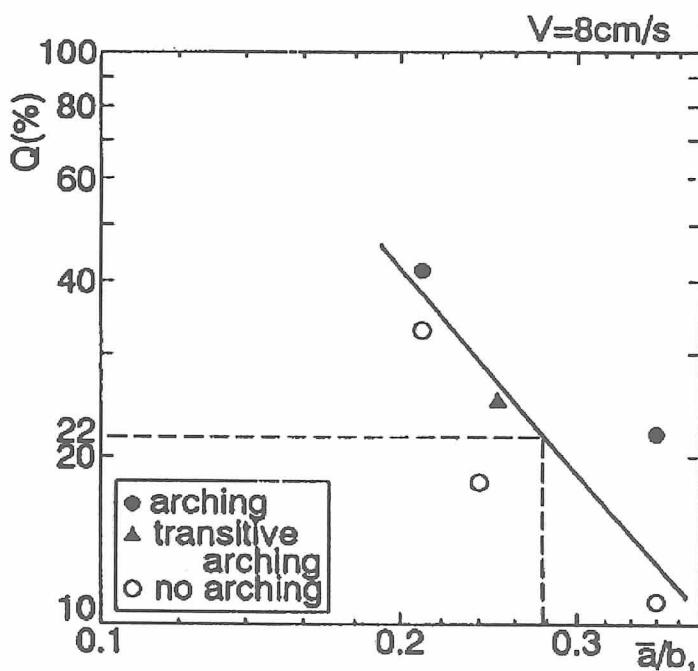
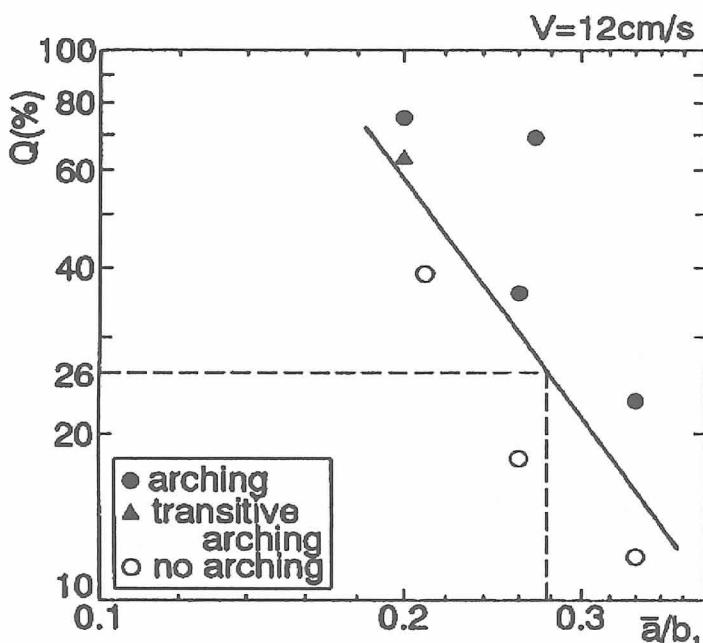
$V = 8 \text{ cm/sec}$ の時の実際の橋脚間隔 $b = 7.02 \text{ m}$ に対応するアーチを形成するカバー率 Q は 22%， $V = 12 \text{ cm/sec}$ でも 26% でアーチを形成することが図12、図13からわかる。平常時の実流速 (43cm/sec) を実験時の氷盤移動速度に換算すると $V = 9.62 \text{ cm/sec}$ となり、 $V = 8 \text{ cm/sec}$ と $V = 12 \text{ cm/sec}$ のほぼ中間に位置することから、アーチを形成する Q も 22～26% の範囲にあると思われる。

図12 $V = 8 \text{ cm/s}$ の時のアーチ形成限界線

図13 $V = 12 \text{ cm/s}$ の時のアーチ形成限界線

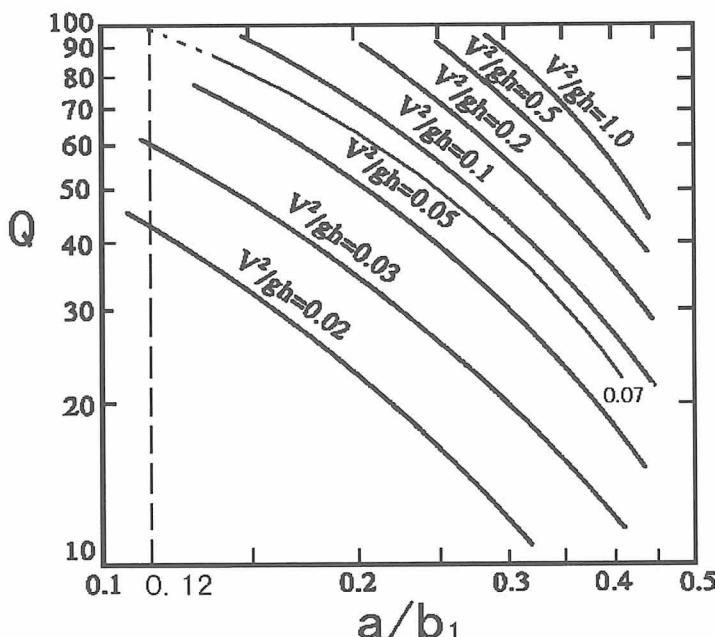
半円形断面で、直立の橋脚に対して、実験結果に基づいて、図14のようなチャートを作成した。架橋地点における、融冰期の流速、氷盤の形状（辺長、氷厚）等を調査し、ある程度把握することによって、水面の氷盤カバー率 Q が100%であっても、アーチを形成しない橋脚スパンを設定することが可能である。例えば、琴似発寒川長栄橋でのケーススタディーを行うと以下のようにになる。設計条件は、最も危険側となるように設定する。

$$\text{図より, } a/b_1 = 0.12 \quad b_1 = 18.3 \text{ (m)} \text{ (現在 } 6.52 \text{ m)}$$

したがって、氷盤アーチを形成しない橋脚間隔は現在の3倍の間隔が必要である。

図14 流速ごとのアーチ形成限界線

- ⑦長栄橋におけるケーススタディーの結果、最も危険側にみてアーチを形成しない橋脚間隔は現在の約3倍の長さが必要なことがわかった。このことから、架橋地点の融氷期の流速、氷盤の形状（辺長、氷厚）等を、ある程度把握することによって、アーチを形成しない橋脚スパンを設定することを可能にした。
