東北地方太平洋沖地震による橋梁津波被害の調査

An Investigation of Bridge Damages by Tsunami in the 2011 off the Pacific Coast of Tohoku Earthquake

林川 俊郎・松本 高志・何 興文
北海道大学大学院工学研究院

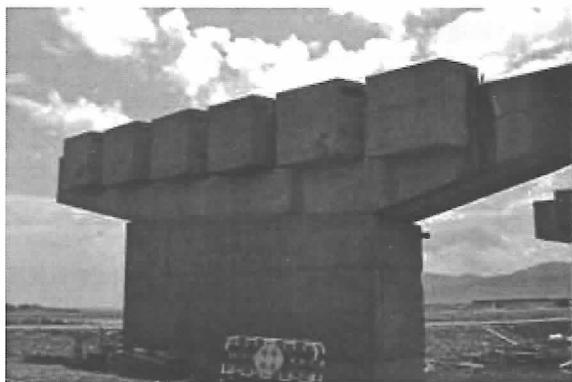
図2 沼田跨線橋

まず、沼田跨線橋(図2)は、3径間のPC単純桁が全て流失しているが、サイドブロックには損傷が見られない。これは大きな上揚力が作用することにより、サイドブロックを損傷することなく、桁が浮き上がり水平に移動したものと考えられる。

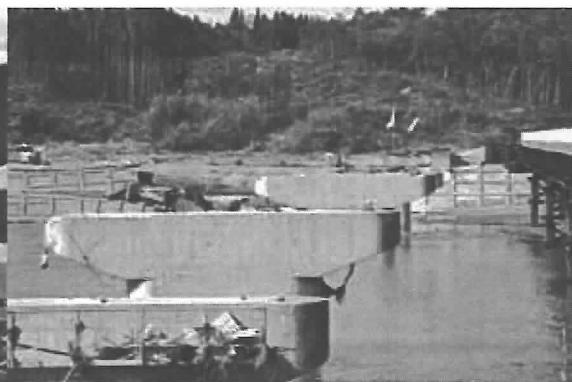
図3 小泉大橋

次に、小泉大橋(図3)においては、3径間連続鋼釘桁2連が流失し、橋脚も1本流れている。橋脚に残された支承の損傷状況とコンクリートの擦過痕から、上揚力と水平力により支承が破断し、桁は斜めになって(津波に対して下面を見せる形)になって落橋したものと想像される。

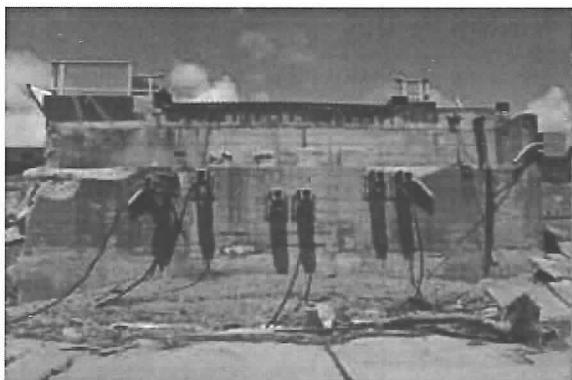
図4 新北上大橋

新北上大橋（図 4）においては単純ワーレントラス桁の 2 径間が流された。落橋防止ケーブルの破断もしくは定着部の脱落が見られ、支承の破壊とサイドブロックの損傷からも、斜めに浮き上がって転倒落下したと考えられる。

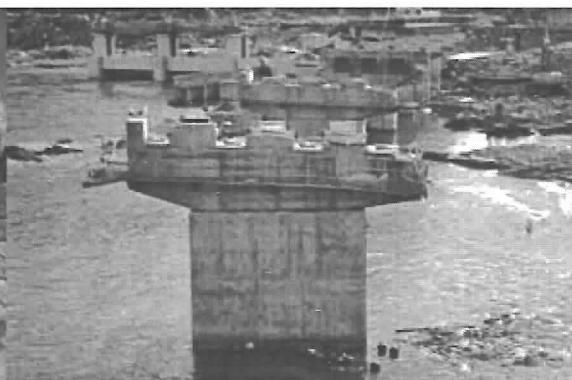
図5 歌津大橋

歌津大橋（図 5）では PC 桁 12 径間の内の中 8 径間が落橋した。同様に上揚力が作用して斜めになった桁が、サイドブロックを壊しながら転倒落下したものと考えられる。

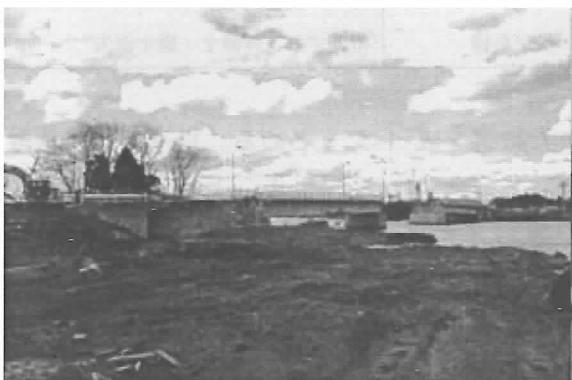
図6 定川大橋

定川大橋（図 6）においては、船舶衝突によって落橋した。近くの港から漂流してきた大型船の衝突により中央径間が流失し、アプローチには別の船の衝突による衝突痕が残っている。

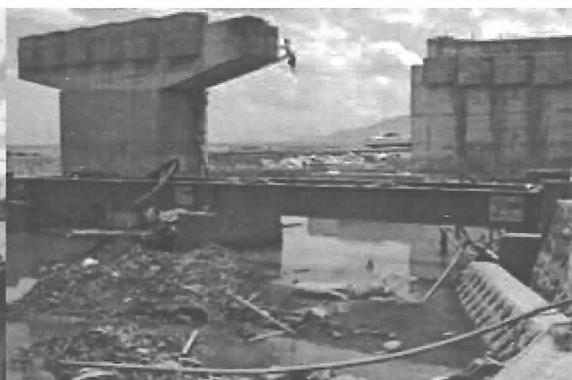
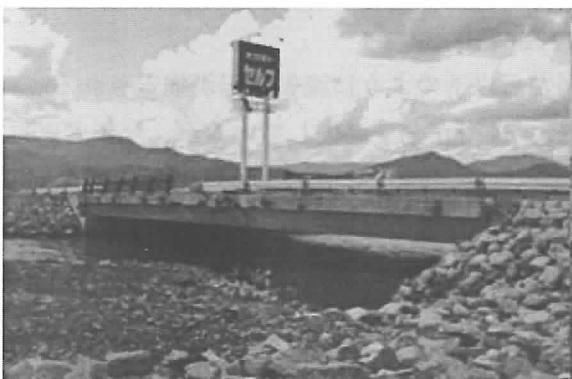
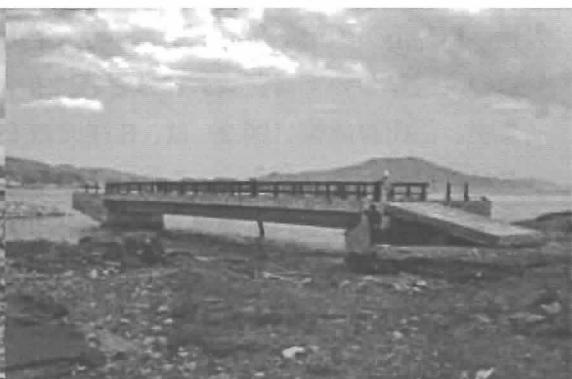
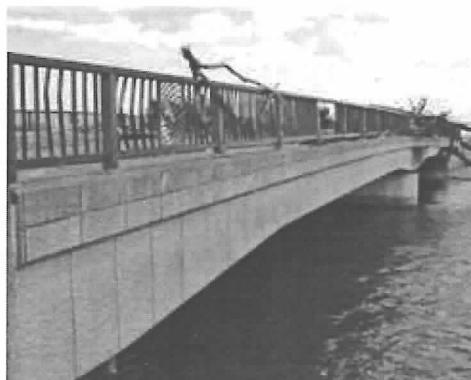
一方で、桁が流失しなかった橋も見られた。陸前高田地区では、沼田避溢橋梁（図 7、鉄道橋、鋼釣桁）、川原川橋（図 8、PC 桁）、古川橋（図 9、PC 桁）、松原大橋（図 10、PC 桁）が含まれる。これらの橋は海岸線に近く、同地区の気仙大橋、姉歯橋、沼田跨線橋と同程度の浸水高であったのに、桁の流失を免れている（図 11）。このうち松原大橋は橋軸が津波進行方向と平行にあったためと考えられるが、沼田避溢橋梁は桁が流失した沼田跨線橋とほぼ同位置にあるにもかかわらず、また、川原川橋と古川橋は高欄が流失・損傷し橋台背面土がほぼ全て流失したのにもかかわらず、桁は残存している。

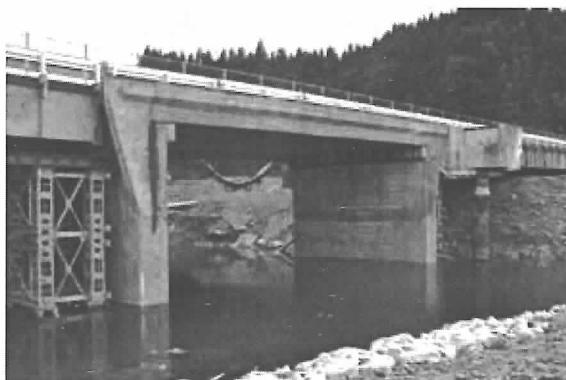
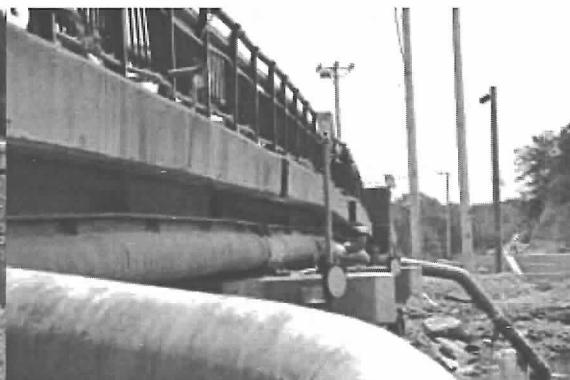
気仙沼地区の二十一浜橋（図 12、PC 桁）においても、アプローチの盛土がほぼ流失しているが、桁は流失していない。東松島地区の松ヶ島橋（図 13、PC 桁）も桁の流失は免れている。斜橋であるため津波により桁が回転したが、サイドブロックが抵抗した可能性がある。

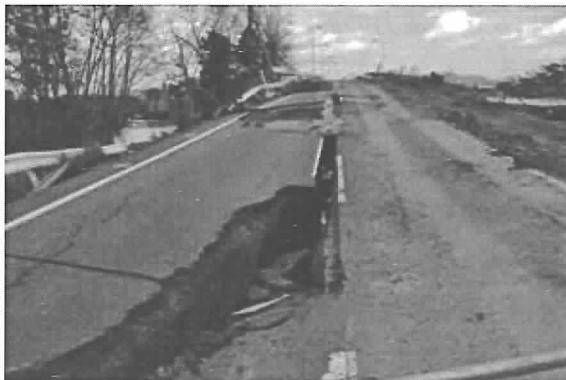
図 14 定川大橋

橋梁周辺についての損傷としては、橋台背面土の流失、アプローチの盛土流失、護岸の損傷がある。背面土もしくは盛土の流失が見られた橋は、気仙大橋、奈々切跨線橋（PC 桁）、沼田跨線橋、川原川橋、古川橋、二十一浜橋（PC 桁）、新北上大橋、定川大橋、蘿森橋（ボックスカルバート）、橋本橋（ボックスカルバート）、新不動橋（PC 桁）、松が島橋（PC 桁）である。これらの橋の多くは橋台の背面土が大きく流失し、橋台が露わになっていた。流失はしなくとも背面土の沈下により段差を生じている橋もあった。アプローチの盛土流失も気仙大橋、奈々切跨線橋、沼田跨線橋、外尾川橋、二十一浜橋、定川大橋（図 14）、松が島橋で見られた。流失度合の異なる複数の橋を見ると、盛土の流失は、津波が越流した後の陸側法面で浸食が始まり、崩壊して流失しているようである。また、橋台近くで流失が大きい。護岸の損傷は気仙大橋、小泉大橋、新北上大橋（図 15）、新不動橋で見られた。図 15 の小泉大橋では右（下流）から左（上流）へ津波が進行したが、橋台の上流側の護岸が損傷している。こうした状況は他の橋でも同様に生じている。堤防を越流した津波が再び河川に戻る際に、張工の流失と盛土の浸食を引き起こしたようである。
