## 記録の保存活用

### Preservation and Utilization of Archives

Hideyuki Kobayashi<sup>1</sup>

1, National Institute for Land and Infrastructure Management

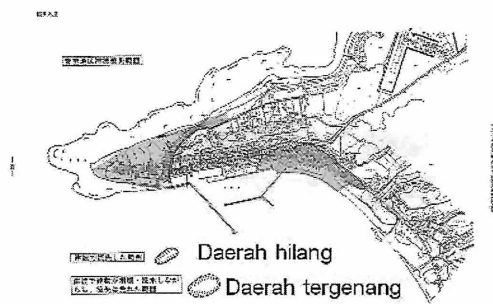
図 1 : 浸水区域

1993年7月に建築研究所が実施した青苗地区の調査によると、岬地区と全部と臨海地区の一部が津波により流失した(図1)<sup>[7]</sup>。さらに、残された臨海地区の広い部分が火災により焼失した(図2、3)。この結果、臨海地区の殆どが壊滅したが、ごく一部(法隆寺とその周辺)が残されていた(図4)。

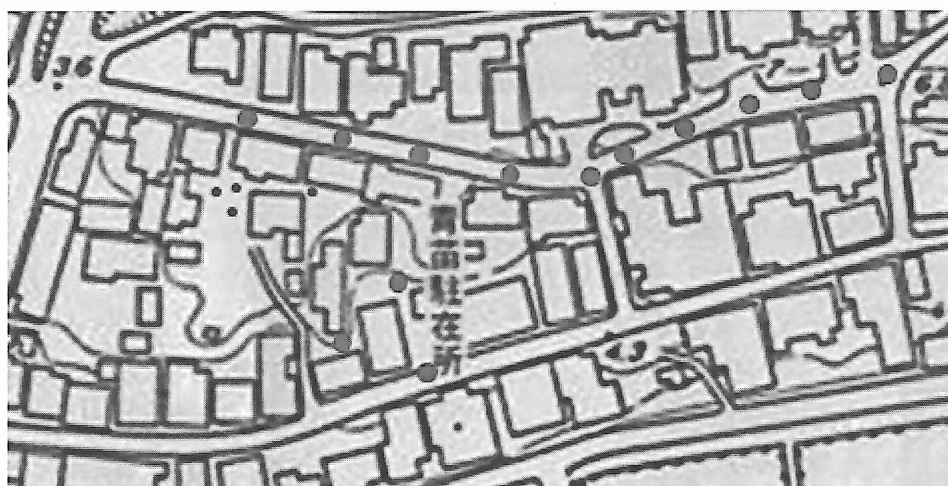
図5：焼け残り区域の計測写真撮影地点

1993年11月に実施した記録調査においては、臨海地区のステレオ計測写真を撮影した。とりわけ、家屋についても記録写真を撮影した（図5）。

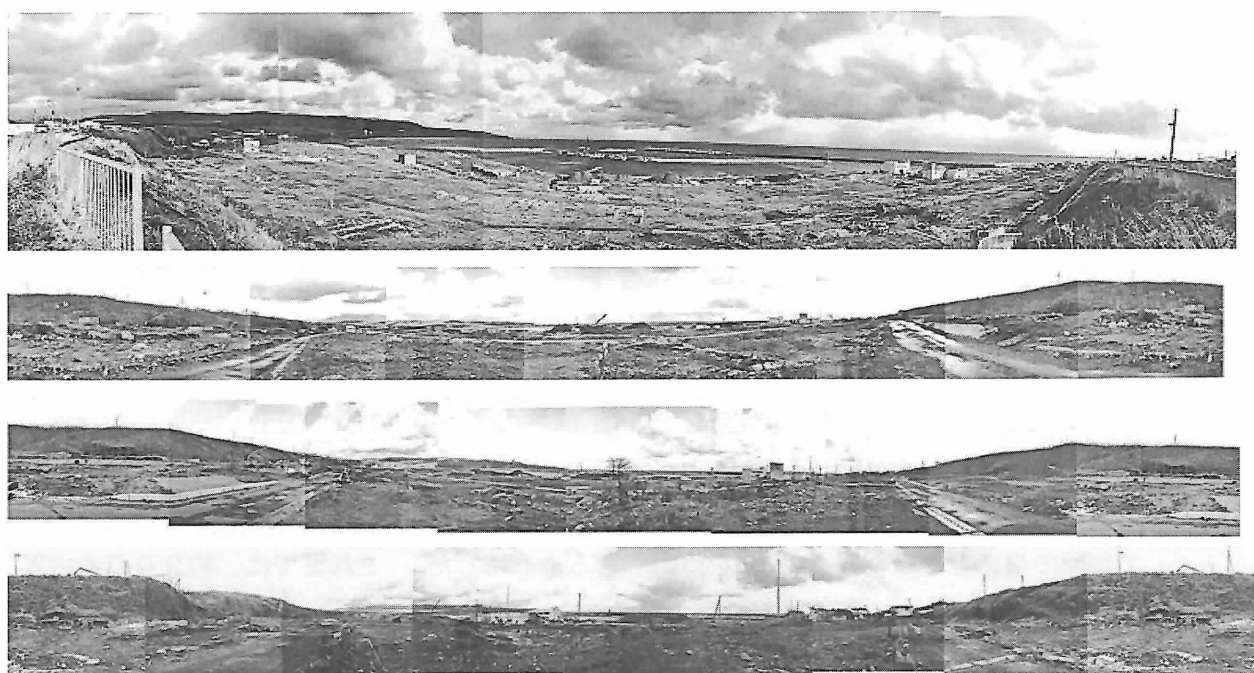
図6～9：壊滅した臨港区域の計測写真を接続した全周パノラマ

壊滅した区域に関しては、上記のステレオ計測カメラを用いて、高台の2地点から俯瞰した180°のパノラマ写真と、壊滅地域内の3地点(図10)で全方位(360°)を8方位に分割して、視点間距離50cmのステレオ・ペアを撮影した。各地点での撮影写真を、パノラマに合成した画像を図6～9に示す。

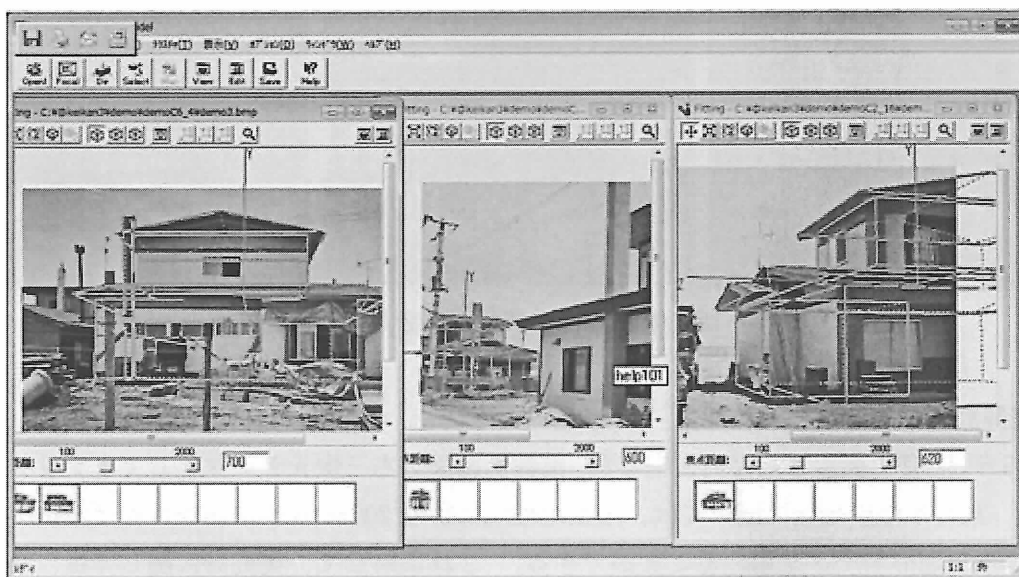
図 11：古写真を用いた建物の立体的復原

1993 年調査では未詳だった壊滅地域に関して、本研究の中で、古写真の収集を行い、市街地状況を立体的に復原した。作業手順は、位置比定→年代特定→立体化→面的な集落の復原→根拠等の属性情報(図 10～11) これにより、個々の古写真から知られる断片的な空間情報を、集落として一体化することができた。更に、集落を構成する住宅毎に、属性として復原の根拠となった写真の ID を検索できるようにした。これまでに、約 90 点の古写真の位置を特定した。新発見写真がまだ増加中である。

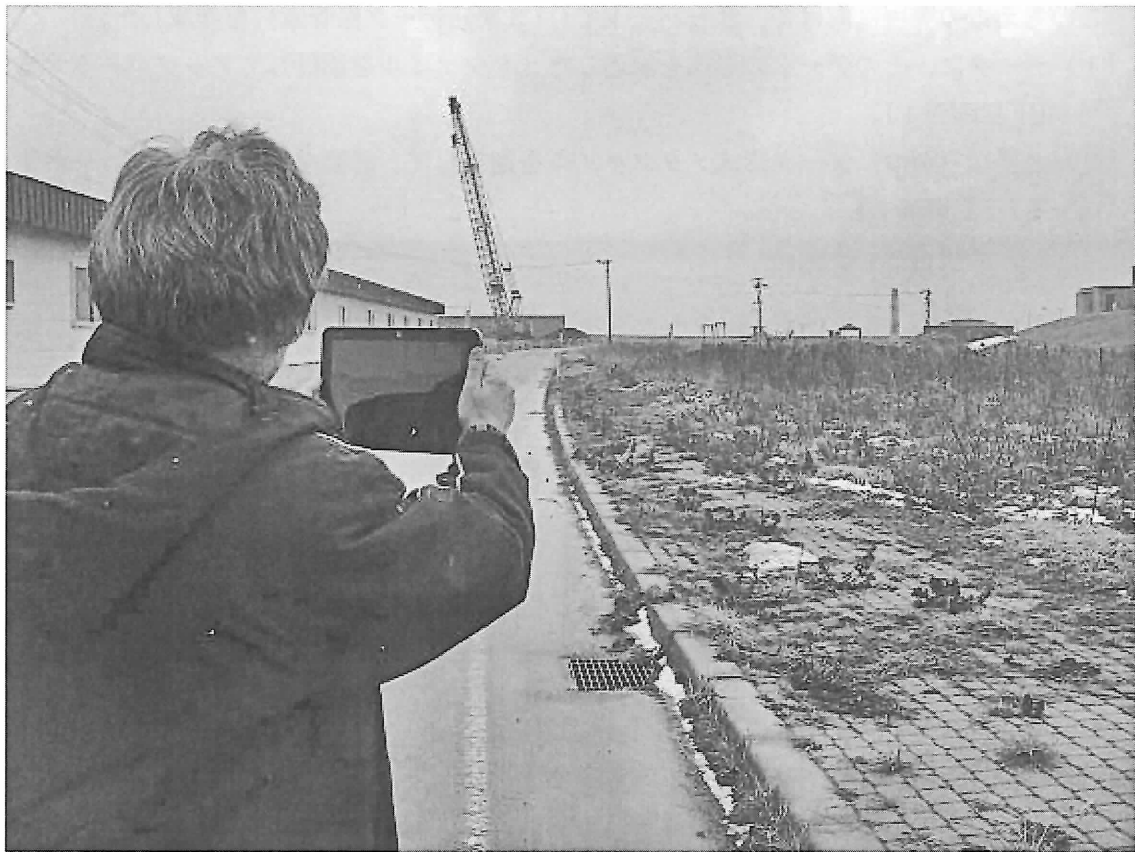
図 51：仮想コンバータ (VC-3M)

VC-3M は、Android3.2, 4.0 を搭載し、GPS センサ、加速度センサ、磁気センサ、背面カメラを搭載したタブレット端末およびスマートフォンで動作するアプリケーションである。2014.3 月時点で、以下のような機能を有している。

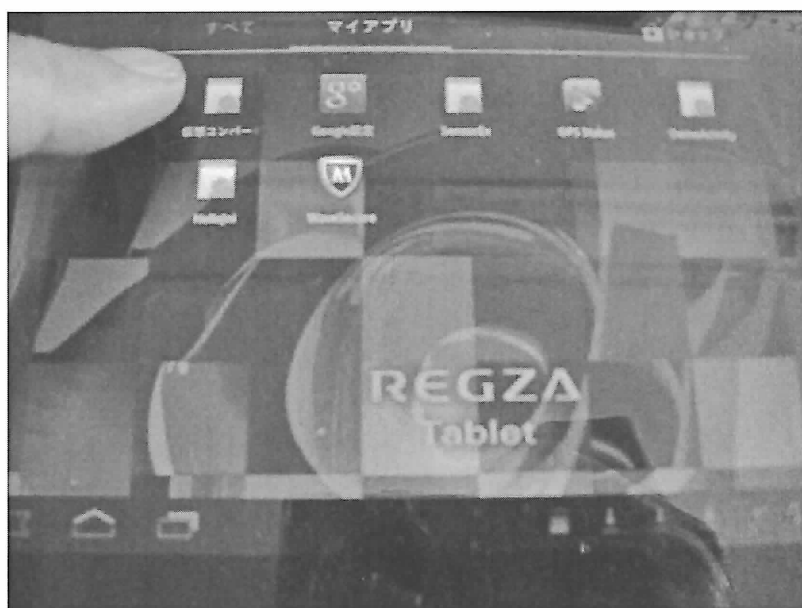
図 52 : VC-3M 起動方法

セットアップにより追加される仮想コンバータのアイコンをタップすると起動する。

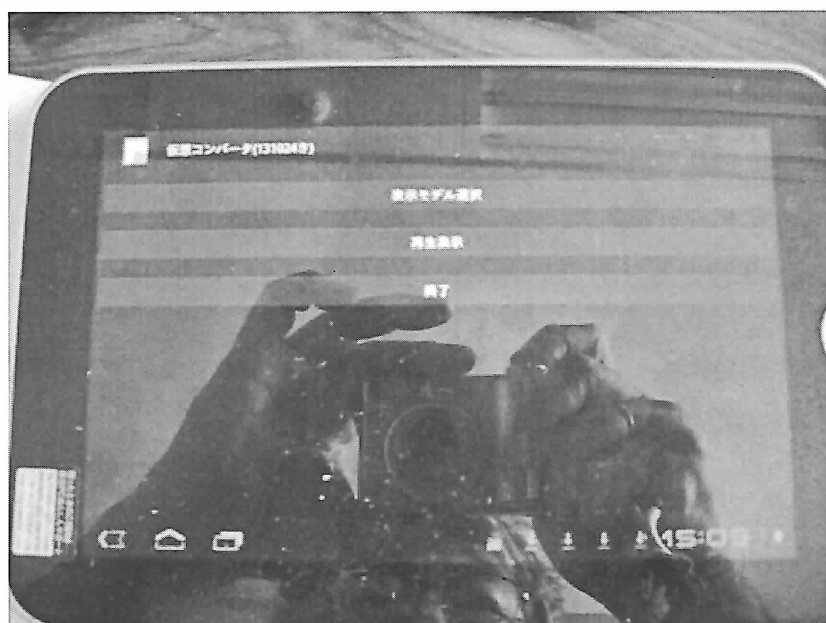
図 53 : VC-3M 起動画面

起動画面には、「表示モデル選択」、「再生表示」、「終了」の3つのボタンがある。

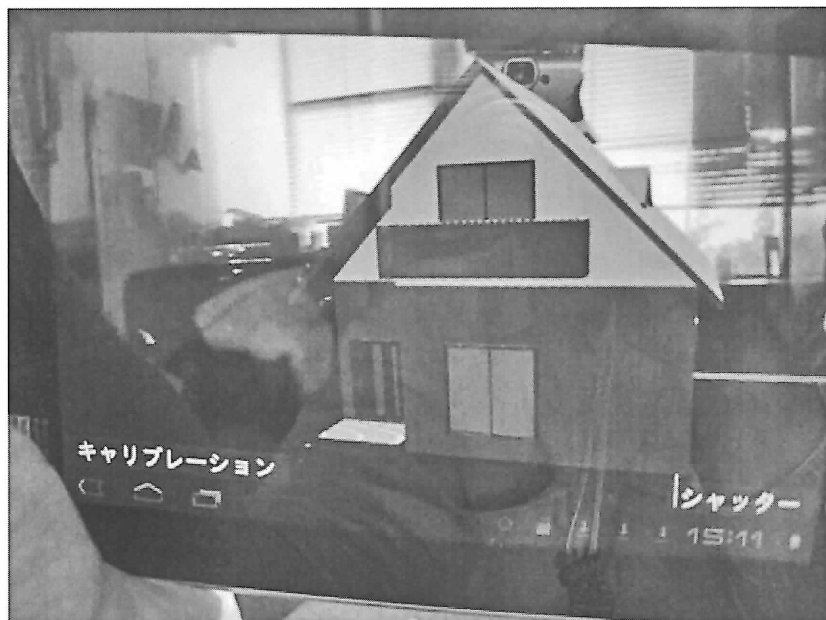
図 55：リアルタイム合成画面

- ・カメラから取得した画像は直ちに背景の表示に反映する。
- ・表示中に、位置や姿勢の計測値が変化すると、三次元モデルの透視図の視点等を変化させる。
- ・これにより、携帯端末が移動・回転しても、三次元モデルは、地面に固定しているように見える。
- ・携帯端末が、目的とする建物等が視野外となる位置・向きにある場合には、その旨の補助表示を行う。これにより、求める建物等の発見が容易となる。左にある：Left 右にある：Right 背中側にある：Back 遠くにある：Far

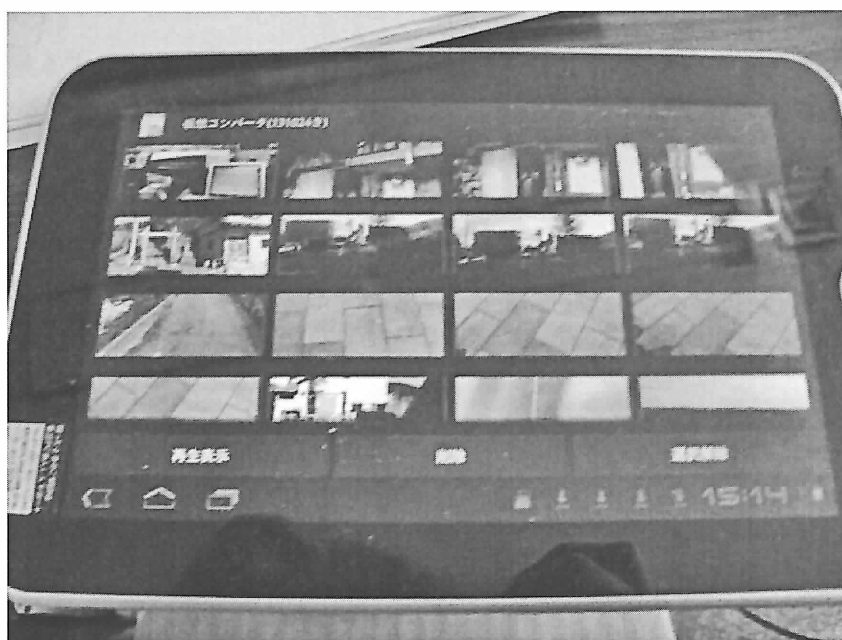
図 57：再生表示画面

現場でシャッターボタンを押して保存した合成表示を再生表示する。この画面では、視点はシャッターを押した時点で固定されており、背景画像も保存された画像であるから、携帯端末を移動・回転しても表示は変化しない。
