## 地震観測記録に基づく液状化時の表層地盤および建築物の地震挙動

### Dynamic Behavior of Surface Ground and Building during Liquefaction Based on Earthquake Observation Motions

#### Abstract

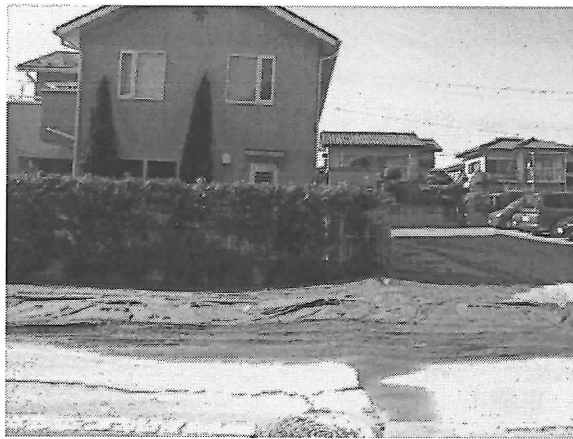
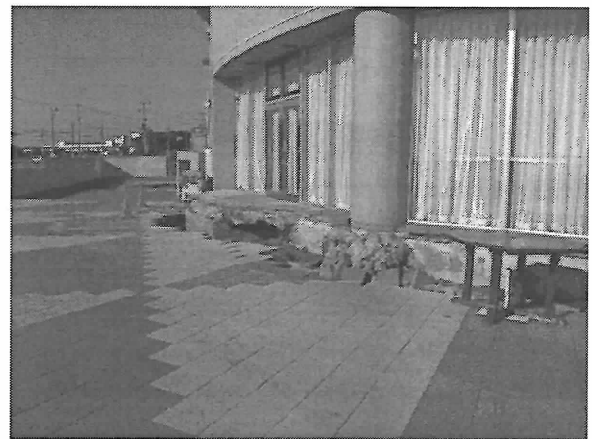
写真1 液状化地盤における住宅や建築物の被害（千葉大名誉教授・中井正一氏提供）

地震時に地盤の液状化が発生すると、地盤の支持力が低下し、杭などの鉛直支持部材を持たない戸建住宅や低層建物には、不同沈下または傾斜などの被害が発生する（写真1左）。また、深い地盤支持層まで杭基礎が設置された建物では、液状化による地盤の沈下に伴い、相対的に建物が浮き上がった状態となる（写真1右）。杭基礎を有する中高層建物は、地盤が液状化することにより、地盤から杭に作用する地盤反力が低減することが確認されており、低減した地盤反力状態における建物の地震時挙動は、液状化が発生しない状況とは大きく異なることが予想される。

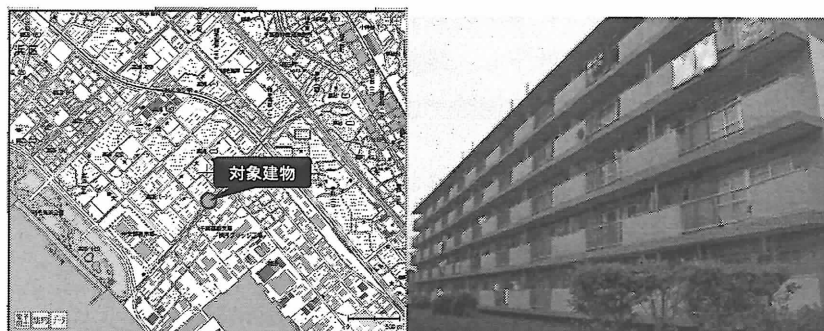
図7 建設場所と建物外観

千葉市美浜区に建設されている、上部構造が壁式構造の5階建WRC造（高さ13.75m、平面6.96m×65.7m）で、杭基礎を用いた構造（支持層深さ約14m）で、建物内と地表面（GL）で観測が行われている（図7、図8参照）<sup>3)</sup>。建物内は、1階（1F）と5階床（5F）に設置されている。

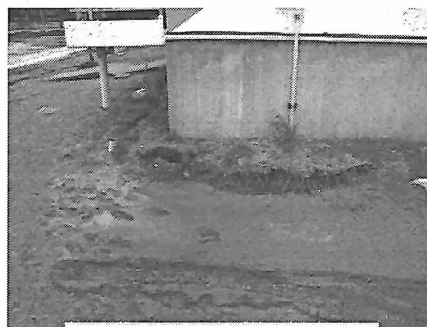
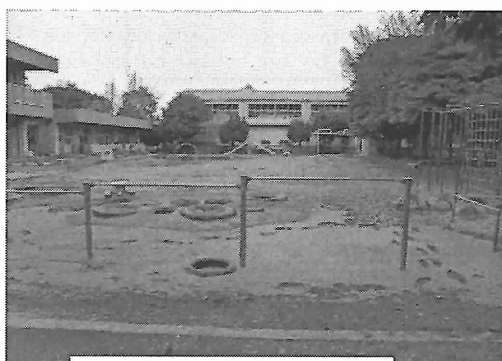
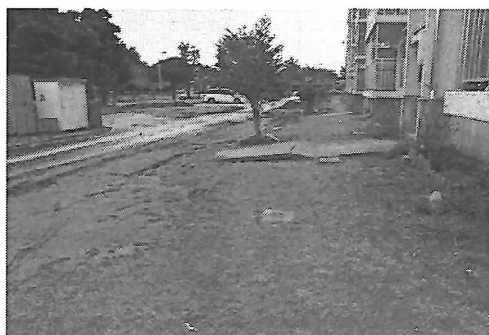
写真2 地震後の建物周辺の様子

30cm程度堆積した噴砂と傾斜した電柱

周囲地盤の沈下に伴う段差

全面的な噴砂(幼稚園 園庭)

噴砂の状況

2011年東北地方太平洋沖地震直後には、写真2のように、建物周辺が液状化した形跡が残っていた。2011年東北地方太平洋沖地震後に調査した地盤のN値、Vs構造と液
