新型コロナウイルスクラスター感染への室内空気環境の影響

The Influence of Indoor Air Environment upon the Clusters of COVID-19

林基哉¹ 菊田弘輝¹ 長谷川麻子² 村田さやか³

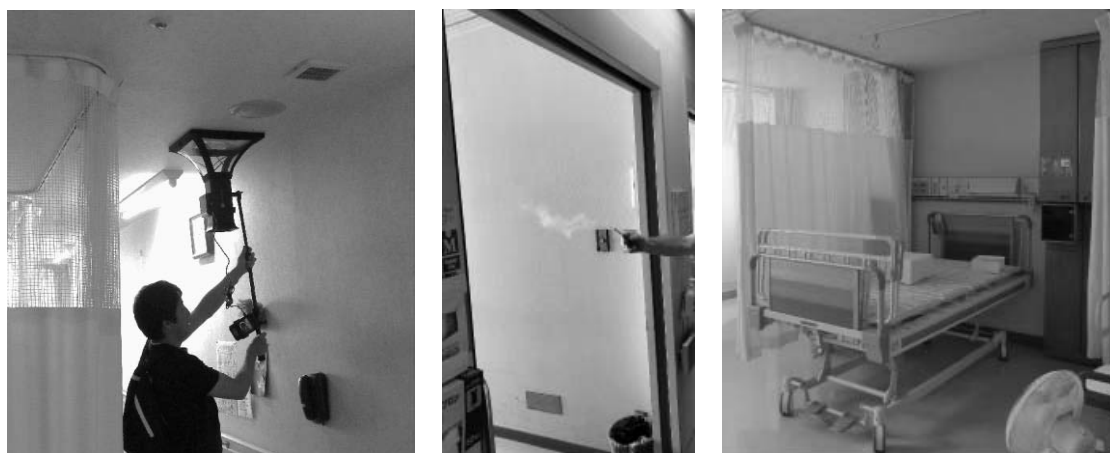
図 4 調査の状況（風量測定 スモークテストによる気流測定 CO₂による換気測定）

の方式、運転・維持メンテナンスの状況について、現場確認及び施設担当者等のヒアリングによって把握した。病室等各室と廊下との間の気圧差、病室及び病棟内各所の給排気風量を測定し、スモークテストを用い各所の気流方向を確認した。また、病室、NS 等で CO₂ 濃度を測定し、各室の換気性状を把握した。

病室空気の流出に関する再現実験においては、感染発生時の換気及び空調の運転及び出入口の開閉状況等を再現し、CO₂ 及びエアロゾルを用いて病室からの流出状況を把握した。病室のベッド上でドライアイスを用いて CO₂ を一時的に発生させ、扇風機などで攪拌して濃度が均一になった後に出入口を開放し、病室及び廊下、近隣の病室等で CO₂ 濃度を測定した。また、病室のベッド上でネブライザーを用いて経口補水液のエアロゾルを一時的に発生させ、病室の出入口を開放し、廊下でパーティクルカウンターを用いてエアロゾル数を測定した。これによって、病室出入口開放時の空気の流出と移動の状況を把握した。

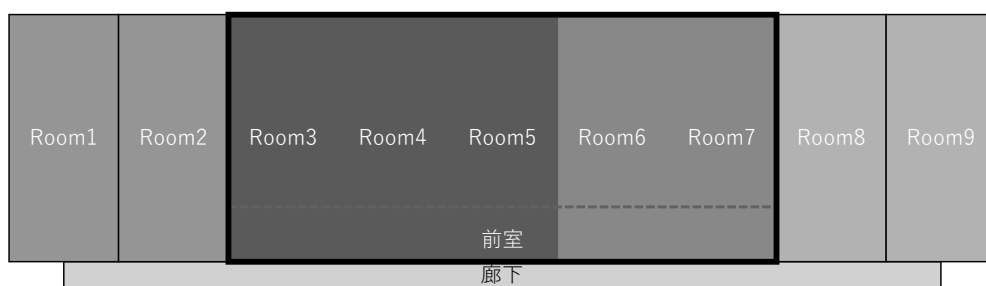
図 10 クラスタ感染が発生した階の平面

対象 a では、エアハンドリングユニット AHU とパッケージエアコン PAC が使用されていた。対象階の 2 系統の AHU は、可変風量装置 VAV (Room 毎) が採用され、省エネルギーを目的とした CO₂ 制御 (還気 RA が 800ppm 以下の場合に外気量 OA を減らす制御) が行われている。これらのシステムは、9~19 時に稼働していた。各 Room へは、天井吹出口から給気され、天井チャンバー経由で集中排気された。RA の一部は再循環されていた。窓には開放機能が無く、ドアはセキュリティ機能によって出入り時以外は施錠されていた。また、空気清浄機 6 台とサーキュレーター 2 台が設置されていた。Room3~7 でクラスター感染が発生し、別テナント使用の Room2,8,9 では感染者が確認されなかった。なお、Room1 は休憩所として使われていた。

対象 a (黒太線) : Room3~7 で感染発生、Room3~7 は一室化、執務室と前室の間にある壁と扉の上部に欄間有 (赤破線)、AHU は 2 系統 (青、橙)

このことから、コールセンター事業者側は基本的な感染対策に加え、就業人数の適正管理、HEPA フィルター相当の空気清浄機やサーキュレーターの増設、換気の日安となる CO₂ センサーを用いた換気量と在室者数に関する状況把握が必要である。また、運転スケジュールの見直し等、建物管理者側と共に空調換気対策を行うことが重要である。

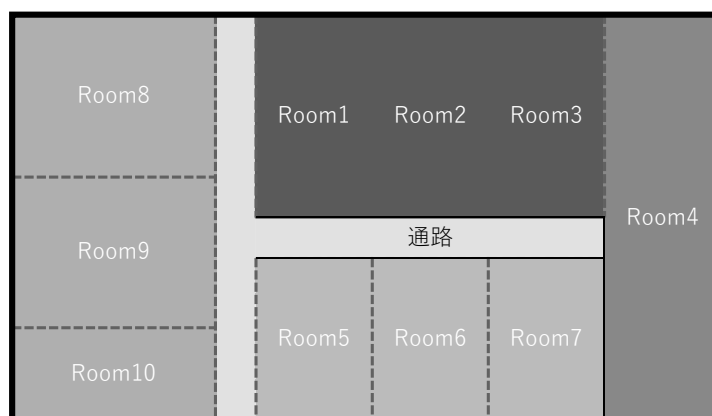
図 11 クラスタ感染が発生した階の平面

対象 b では、外気処理空調機 OHU と電気式ヒートポンプエアコン EHP が使用されていた。OHU はダンパ制御 (階毎) ・定風量装置 CAV が用いられ、9~18 時に稼働していた。オールフレッシュの外調機から天井吹出口を介して給気され、天井チャンバー経由で集中排気されていた。フロアの天井裏が天井チャンバーとして一体化され、さらに各 Room 及び通路の間に欄間を設けることで、室間通気が確保される設計となっている。Room1,2,3 は一室として使用されていた。隣室との間の欄間は防音のために目張りされ、外部騒音のために窓開けの頻度が低かった。Room4 は窓がなく、欄間は目張りされていた。Room5,6,7 には、外気が直接供給されず、通路から Room5 の欄間を介して間接的に供給されていた。感染者は複数の Room で発生したが、Room1,2,3 が全体の 7 割以上であった。

対象 b (黒太線) : Room1~7 で感染発生、Room1~3 は一室化、Room4~10 はそれぞれ個室化、一部の壁の上部に欄間有 (赤破線)、OHU は 1 系統

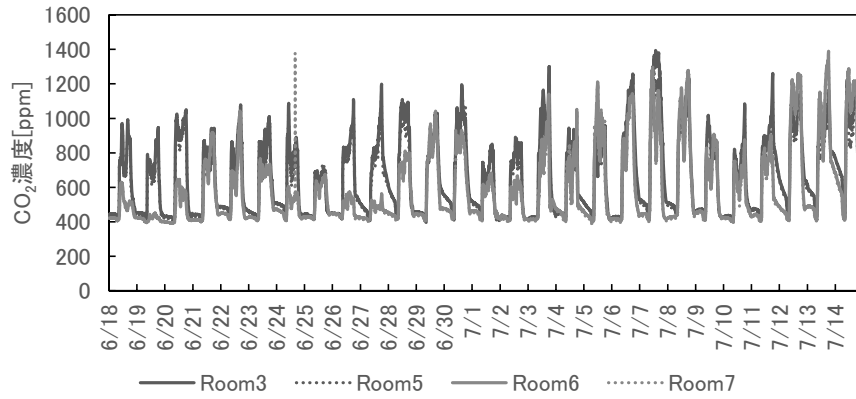
図 12 対象 a の CO₂ 濃度

図 12,13 に、対象 a の CO₂ 濃度と就業人数を示す。運用再開のために、サーキュレーターによって空気の攪拌を行い、AHU の系統毎に間仕切りを設けて二室化したことで、Room3,5、Room6,7 それぞれの濃度差が少なくなった。しかし、7/3 以降に Room6,7 の就業人数が大幅に増加したことで、CO₂ 濃度が高くなった。運用再開後に感染対策を一層強化した中でも、外気量不足が発生した。感染発生時にも、換気量不足が発生した可能性がある。

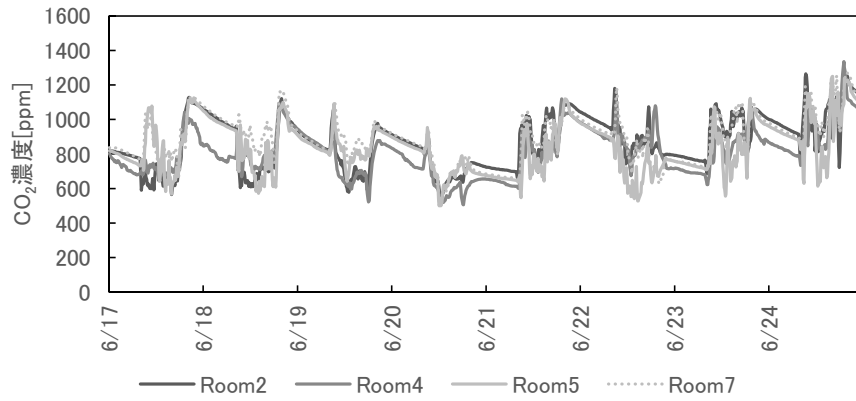
図 14 対象 b の CO₂ 濃度

図 14,15 に、対象 b の CO₂ 濃度と就業人数を示す。運用再開のために一部の欄間の目張りを撤去し、窓開け換気を積極的に行った。しかし、就業者がいたにもかかわらず OHU が稼働していない 9 時以前、18 時以降の CO₂ 濃度は著しく上昇した。朝方にかけての濃度低下も緩やかであったため、夜間の換気量（OA）を推定したところ、30~110m³/h と非常に少なかった。一方、Room5,6,7 には、直接給気できていなかったが、OHU と共に EHP が稼働し、通路から欄間を介した空気の流入によって、CO₂ 濃度上昇が抑えられていた。ただし、満席を想定した場合には機械換気だけではなく窓開け換気を併用する必要があることが確認された。
