地球温暖化で破壊の危機も：極寒冷地の社会基盤構造物を守るために

Destruction Crisis due to Global Warming: What should be done to preserve the existing infrastructures in cold regions

蟹江 傑仁¹

Shunji Kanie¹

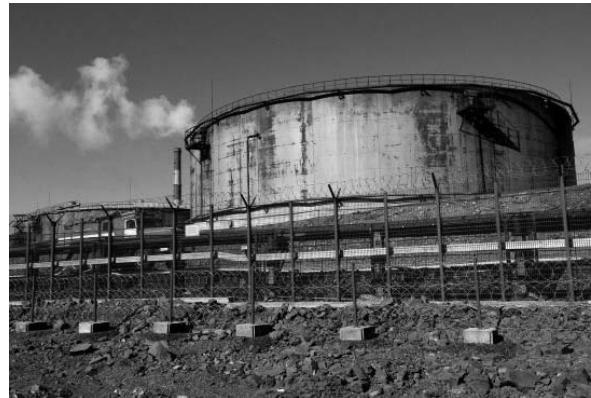
写真-1 倒壊したと思われる倒壊前のタンク

2020年、5月29日、北極海にほど近い西シベリアの都市ノリリスク（Norilsk：図-1 参照）において、発電所用ディーゼル燃料タンクが突然倒壊した（写真-1）。ちょうどこの時期、我が国ではCOVID-19の感染拡大が話題を独占していたこともあり、国内では余り報道されることになかったが、流出したディーゼル油2万トン余りが周辺河川に流れ込むこととなった（写真

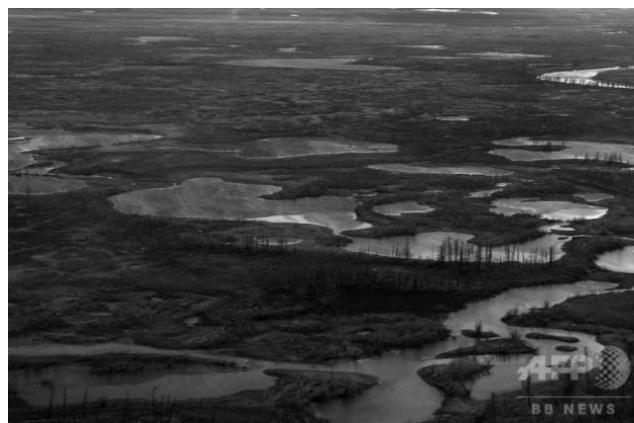
写真-2 河川に流れ込んだディーゼル油

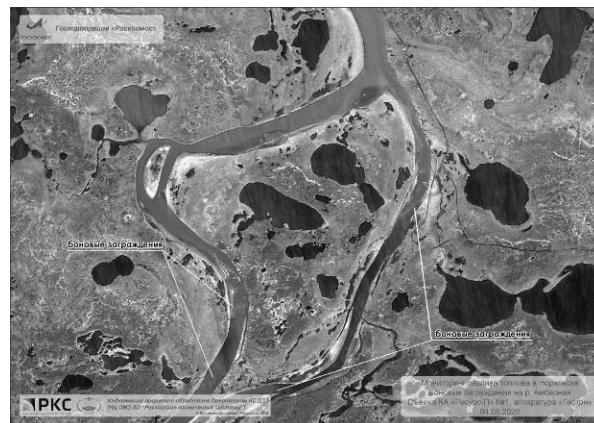
写真-3 汚染された河川の航空写真
(赤く見えているところが汚染カ所)

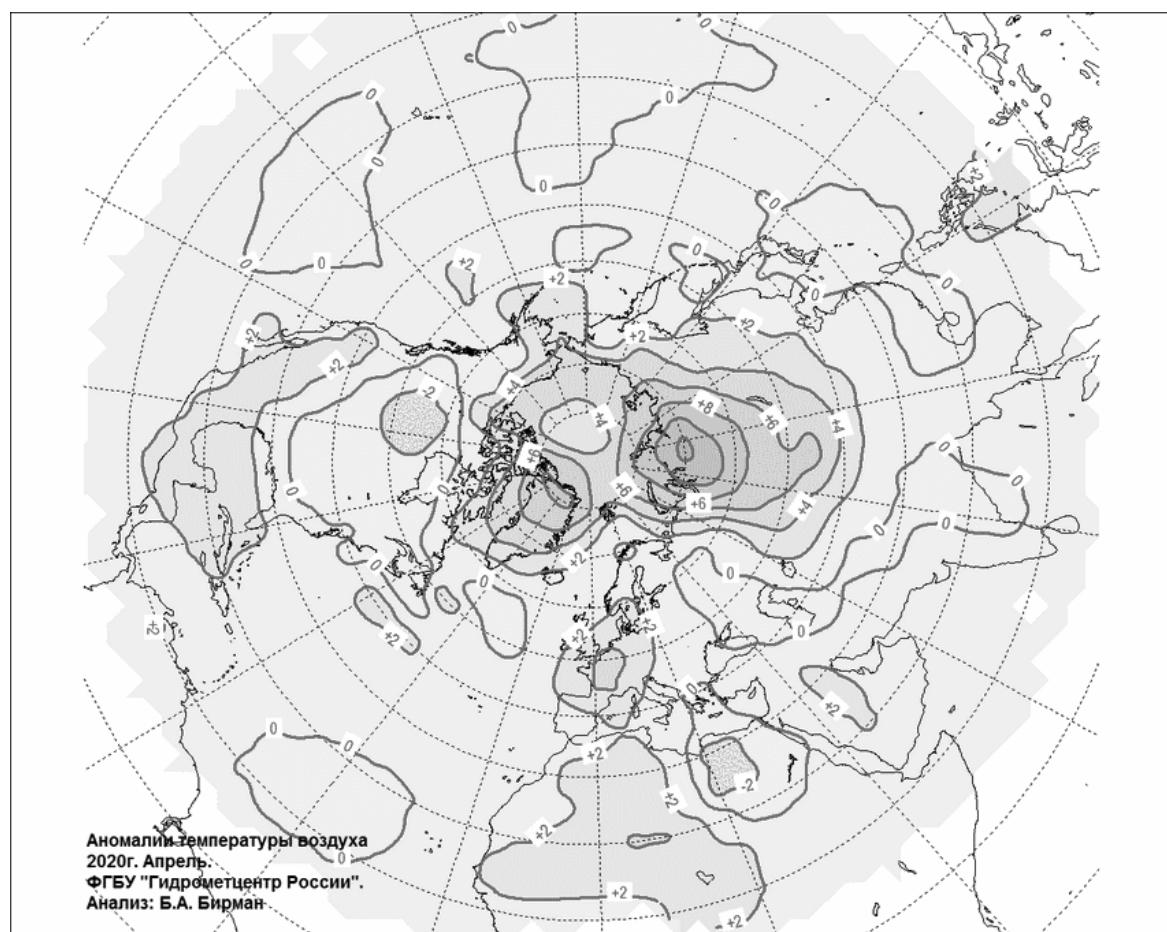
図-2 過去 1か月間の北半球の月間平均と気象異常のマップ(海拔気温の異常)²⁾

そこで当時の気温に関わるデータを検証してみる。図-2はその時期一か月間の平均気温が、平年値よりどれほど高かったかを示す等温線の記録である。これを見ると、まさにノリリスクの周辺は平年値よりも月間平均気温で12°C以上も高かったことがわかる。2021年末、東シベリアにあるベルホヤンスクで記録された2020年6月の38°Cが、北極圏における観測史上最高気温として国連の専門機関の一つである世界気象機関に認定されたところだが、同じような時期にノリリスクでも異常高温を記録しており、2020年のシベリアは35°Cを超える猛暑日も各所で発生していたものと考えられるのである。年々、確実に気温上昇が続いていると言われるシベリアだが、このような異常高温は一体どのような現象をもたらすのかについて考えてみる。

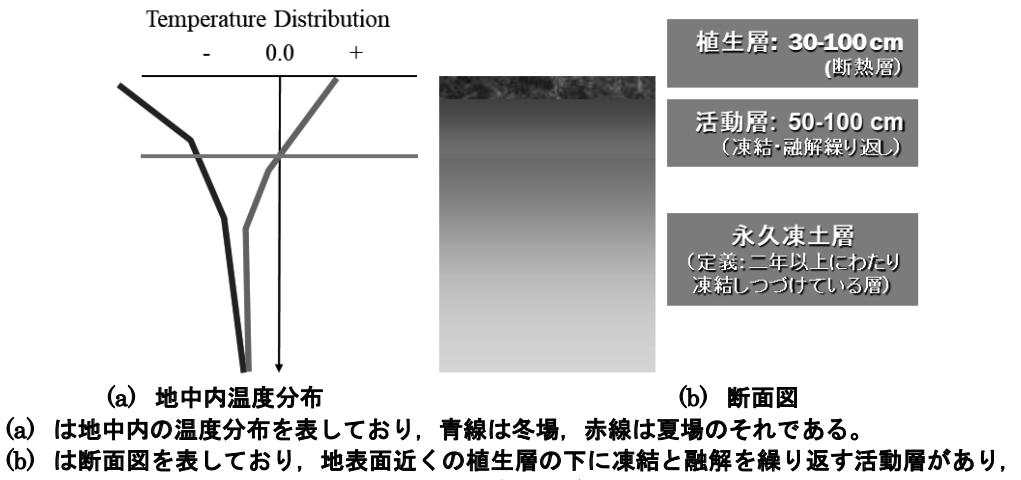
図-3 永久凍土地帯の地表面付近の断面図

図-3に永久凍土地帯の一般的な地中温度分布図と断面図を示す。温度分布図が示すように、夏場の気温上昇によって活動層厚（地表面近くの凍結と融解を繰り返す層）は大きくなるが、

冬場になると地表面からの冷気を取りこんで凍結するため、活動層は再び小さくなる。しかし、夏場の気温上昇が大きくなれば活動層厚も大きくなるとともに、地形によっては融解水が地下水として流出してしまう恐れがある。その結果、夏場の気温上昇は融解水量を大きくするだけでなく、新たな地下水流动の原因ともなりうるのである。また、ひとたび融解水が流出すると、失われた水の分だけ地盤の持つ熱容量が小さくなり、さらに深いところまで融解しやすくなると言える。その結果、地盤の氷が融解することによる体積の減少や、融解水の流出に伴う沈下が発生する。さらに、砂や粘土、シルトなど材料の違いにもよるもの、一般的に凍っている土の一軸圧縮強度は凍っていない状態よりも数倍から数十倍強度が高いと言われており、上部に構造物が設けられている場合には、深刻な地盤強度の低下を招くことが考えられる。このような一連の現象をノリリスクにおけるタンク倒壊事故に当てはめて考えてみると、倒壊したタンクはヤードの端部の斜面近くにあることから、融解水の出しやすい環境にあったと考えられる。このため、夏場の異常高温によって融解深が深くなるとともに、融解水が斜面方向に流出し、強度の低下と不同沈下が発生したものと推測された。これは異常気温がもたらした構造物への影響の一例に過ぎず、永久凍土地帯における気温の上昇は少しずつ、しかし確実に影響を与え始めていると考えられるのである。

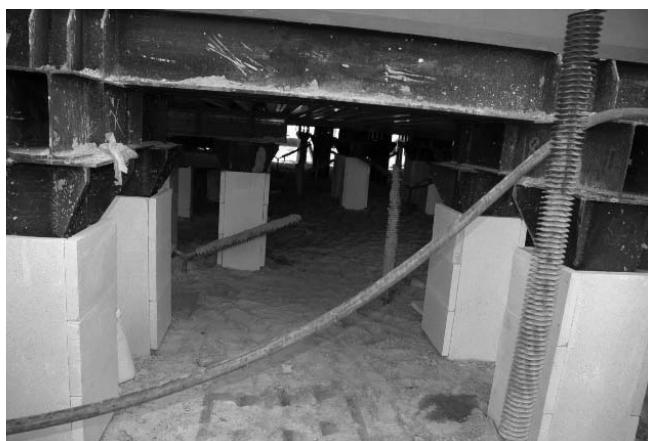
写真-6 西シベリアの高床式建物の床下構造:床下を冷気が通り抜けるようにしている（筆者撮影）

このため、もし永久凍土地帯に建物を建てるのなら、基本的に杭などの構造物に支えられた「高床式」構造とするのが基本であり、建物の下と地表面の間には冷気が存分に通過できるよう設えることとなる。写真・6は典型的な永久凍土地帯における建物の基礎部分を撮影したものである。建物の下に十分な空間が取られており、建物がなかった状態の時と同様、地表面と地下との間での熱交換が十分に行えるようにしてあるのが最大の特徴である。

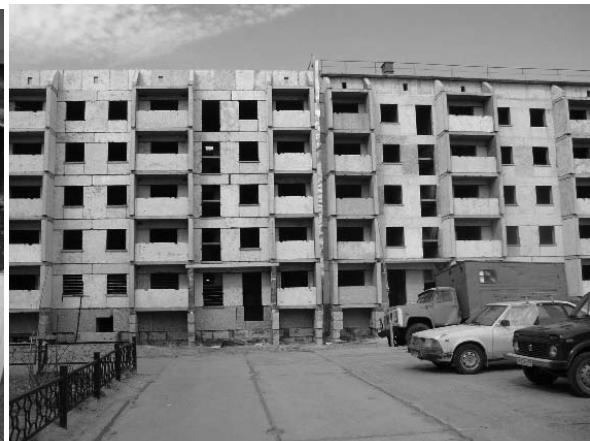
写真-7 西シベリアで建設途中に放棄されたアパート: 大きく傾斜している（筆者撮影）

写真・7はシベリアのある町で建設途中に放棄されたアパートである。建設開始当初はその下に眠る氷塊の存在に気付かず工事をはじめたものの、地表面からの冷却が十分ではなく、融解が始まってしまったため、建物全体が傾き始めてしまったのである。その結果、建設工事 자체を放棄することとなってしまった。「永久凍土は凍土のままに」という大原則はわかつても、小さな油断が取り返しのつかない損失に結びついてしまうほど、永久凍土地帯の環境は絶妙なバランスの上に成り立っていることを忘れてはならないのである。

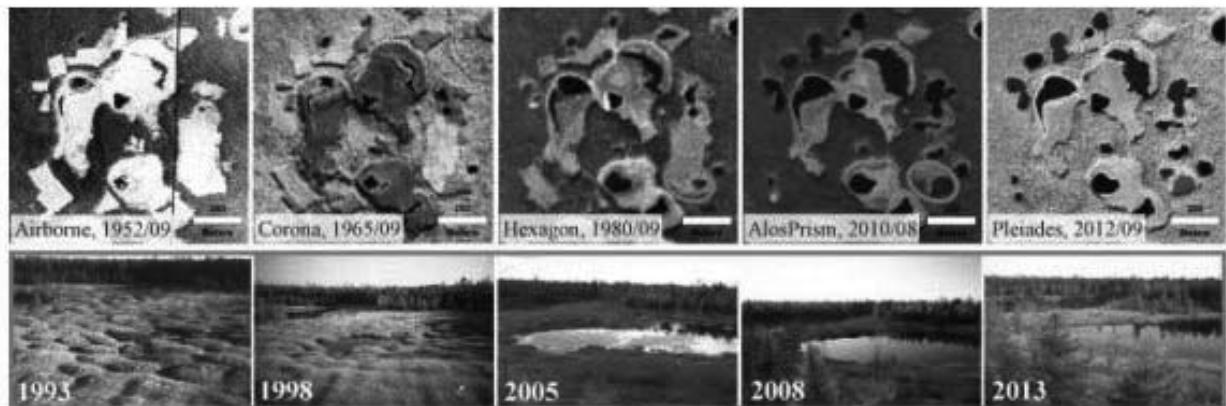
図-4 永久凍土地帯の表面植生層の変化：上段は衛星写真、下段は現地踏査によるもの

凍結面の上に蓄えられた夏場の水分が表層にあるモス層やカラマツ林帯（スプルース類）に供給されていたのに対し、融解深が深くなることでこれら表面植生層への水分供給ができなくなる恐れがでてくるためである。飯島らの研究によれば^{4),5)}、このような植生への影響はすでに衛星写真や現地踏査により確認されており、年を追うごとに深刻化していることが報告されている（図-4 参照）。

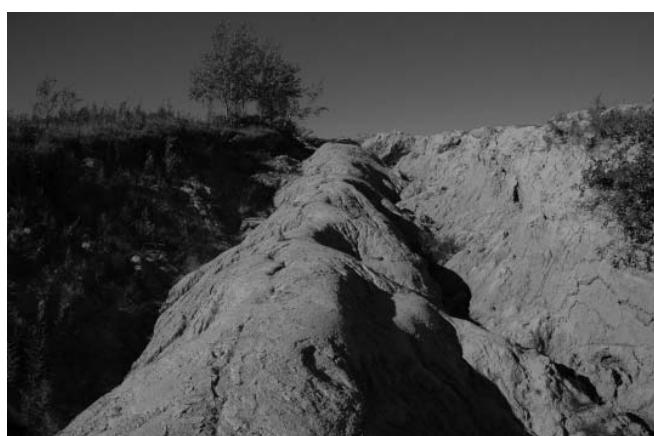
写真-8 半埋設方式の天然ガス・パイプライン周辺で発生した温度浸食

さらに、融解深が大きくなることにより、地下水の流動量も当然、大きくなる。特に融解水が集まりやすい集水地形においては、凍土の融解水だけでなく地表面上の雪氷の融解水や降雨も混じりあって、水の運動に伴う土粒子の移動を生み出すこともある。これが温度浸食と呼ばれるもので、一度始まってしまうと人間の手では容易には止められない不可逆現象なのである。写真-8は西シベリアの天然ガス・パイプライン周辺で発生した温度浸食である。中央部の盛り上がっている部分の下に天然ガス・パイプラインが埋設されているが、その周辺の凍土が融解により流出して激しい温度浸食を受けたことがわかる。一方、写真-9は東シベリアで観測された温度浸食である。物資輸送のために伐採を行ったが、その際に表面植生層が損なわれた結果、温度浸食が進んでしまったものである。このように、融解深の増加とそれに伴う地下水流動の変化は、深刻な地形変化につながる可能性が大きいと言える。

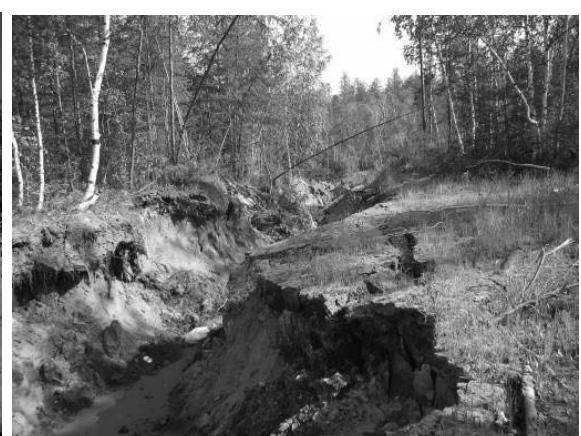
写真-9 物資輸送のために表面植生が傷み、進行が止められなくなった温度浸食

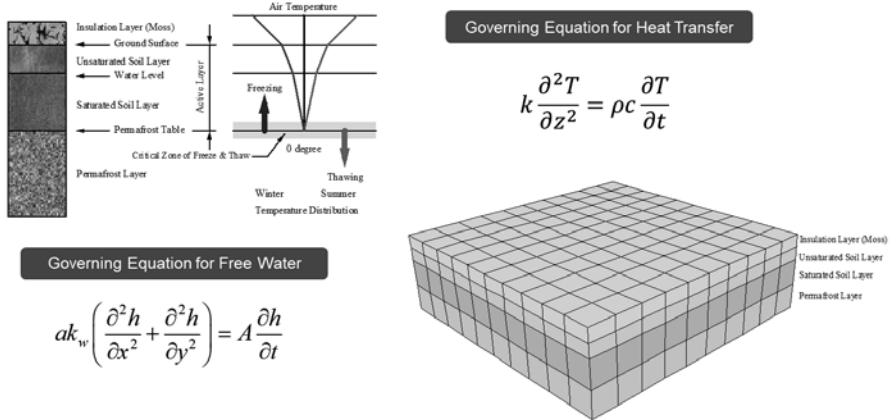
図-5 疑似三次元凍結融解・地下水流动連成シミュレーション・モデル

そこで、対象地盤を土柱カラムの集合体にモデル化した上で、凍結融解を評価する鉛直方向一次元熱伝導方程式を適用するとともに、融解水については地下平面内の流動を解く二次元有限差分モデルを当てはめて、疑似三次元シミュレーション・モデルを作成した。モデルのイメージを図-5に示す。季節変化による地表面での日平均気温の変化を入力値として採用することにより、数年間の気温変動による凍結融解の様子と、融解水の流動状況を見ることが可能となる。また、融解水の流動により凍結面上に蓄えられる水の量が減少することで、当該地盤に発生する地表面沈下も推定できるようにした。ただし、圧密沈下については含まれていない。

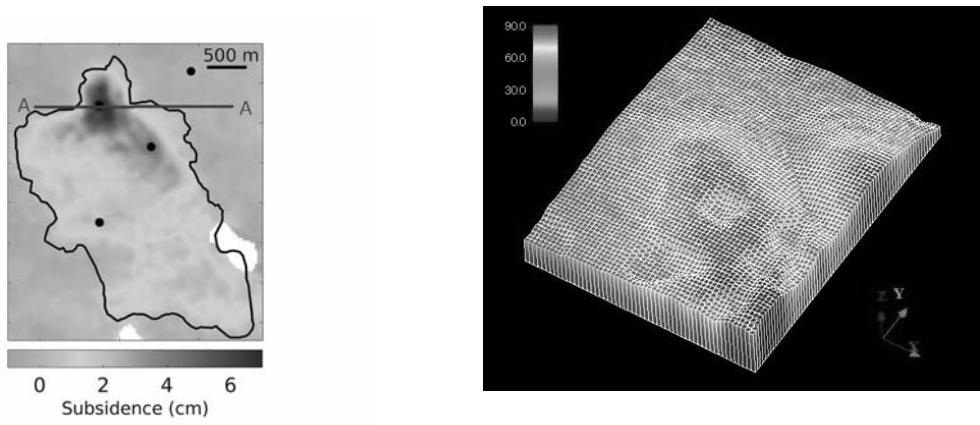
(a) 森林火災の場所と沈下量計測点

(b) 対象地域の鳥観図

図-6 シミュレーション・モデルの森林火災跡地への適用例

このシミュレーション・モデルを用いて、シベリアで実際に発生した森林火災による影響を評価してみた。図-6(a)は現地の平面図であり、黒枠で囲まれたエリア内が森林火災により表面植生が焼失したところを示している。また夏場の沈下量も色彩の濃淡で表してされており、上部中央付近が特に大きく沈下していることがわかる。現地の標高の変化を示すために、鳥観図も図-6(b)に示した。現地ではこの最も沈下量の大きかった点を含む東西方向のA-A断面について踏査による調査も行われており、その標高と計測された沈下量を図-6(c)に示す。これに対し、シミュレーションにより求められた沈下量は図-6(d)に示す通りである。図から明らかなように、概ね沈下量が適切に評価できていることがわかる。

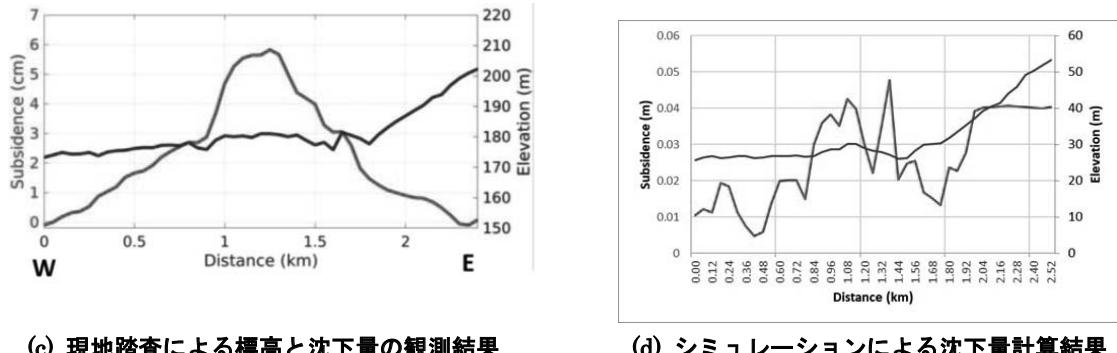
(c) 現地踏査による標高と沈下量の観測結果

(d) シミュレーションによる沈下量計算結果

(c),(d)ともに、標高は青線、沈下は赤線で示している。沈下については衛星からの距離で表しているため、沈下量の大きい方が値が大きくなる。

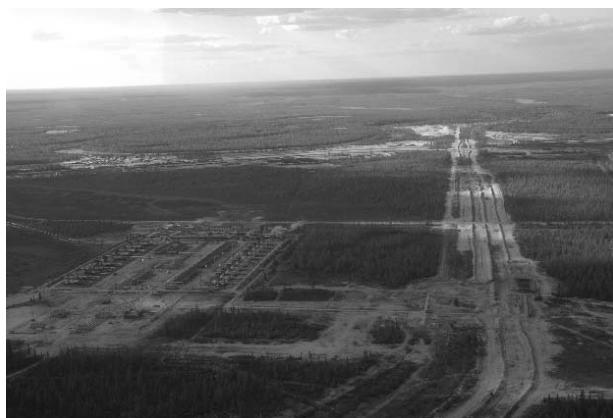
写真-10 西シベリアを駆け抜けるパイプライン：手前から奥行き方向に設けられた半埋設方式の天然ガス・パイプライン（筆者撮影）

写真-10 は西シベリア・ナディム（Nadym）という町の近郊における天然ガス・パイプラインである。この地域は 1970 年代から開発が進められ、ソ連（当時）の貴重な外貨獲得手段として東ヨーロッパを中心に輸出されてきた。これらのパイプラインは広大なシベリアの大地を駆け抜け、長期間に渡りソ連・ロシア経済を支えてきた。今現在もシベリア北部にあるヤマル半島では大規模な天然ガス田開発が進められており、ヨーロッパへの輸出が計画されている。

その中で東西冷戦時代の 1970 年代に建設された「西シベリア・パイプライン」の今を見てみる。このパイプラインは、夏場に融解する表面近くの活動層を掘削してパイプを設置し、表面を土で覆う形式である「半埋設式」で造られたものである。厳寒の冬場は地表面近くまで凍結するため掘削工事をすることはできないが、夏場であれば融解した表層部分を掘削することも容易なため、短い時間に効率よく建設できるということもあり、このような形式を採用したと考えられる。

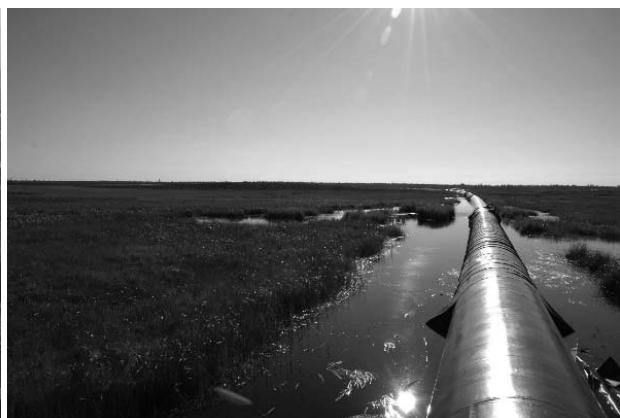
写真-11 パイプライン周辺土の融解が進んだ結果、水面上で浮遊状態に陥った西シベリアの天然ガス・パイプライン（筆者撮影）

その結果、パイプラインの一部では融解して溜まった水の上に浮かんだような状態になっている部分もあり（写真-11），漏洩や破損の原因となっている。正確な調査結果は公表されていないものの、一部研究者の報告では西シベリアにおける全生産量の 1~2% がこのような損傷により気中に漏洩しているとも言われている。その量は日本における一日の天然ガス使用量にも匹敵するもので、貴重な天然資源を利用することなく、温室効果ガスとして大気に放出していることとなり、人類にとって二重の損失を被っている可能性があると言えるだろう。

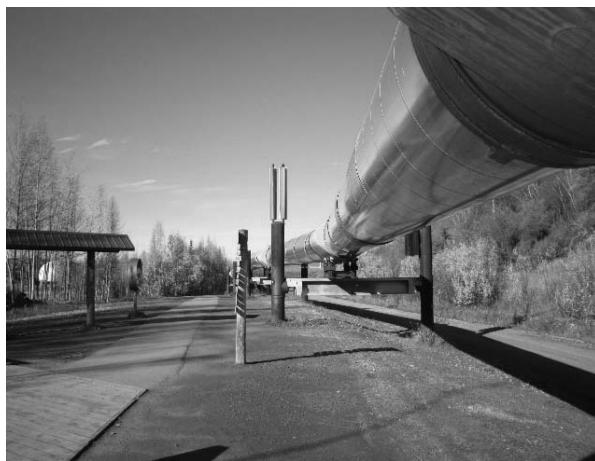
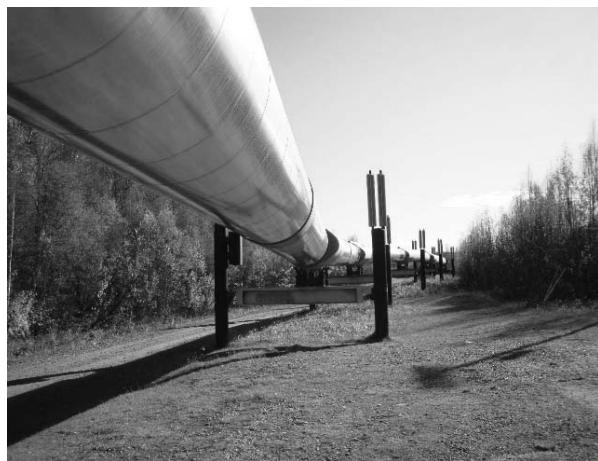
写真-12 アラスカを縦断するアリエスカ・原油パイ
プライン その1 (フェアバンクス近郊)

写真-13 アラスカを縦断するアリエスカ・原油パイ
プライン その2 (フェアバンクス近郊)

支持杭はヒートパイプでできており、地盤の凍結を促進させる。支持杭の上についている白い2本の柱状フィンは冷却促進用のラジエータです (二つの写真ともに、筆者撮影)

一方、同時期に建設されたアラスカを南北に縦断するアリエスカ・パイプラインは建設時の様々な工夫により、建設から 40 年以上経た今でも健全に機能している（写真-12, 13 参照）。このパイプラインは北極海沿岸で生産された原油を、積出し可能なアラスカ南部の太平洋岸まで

一つの大きな特徴は、パイプラインを支える杭一本一本が「ヒートパイプ」（あるいはサーモサイフォン）と呼ばれる熱交換促進装置になっている点である。仕組みは極めて単純で杭の中に圧力を調整したアンモニアのような気体を入れ、外気温が地盤内の温度より低くなる冬には、地上で冷やされたアンモニアが液化して下に降り、一方地中に埋め込まれた下部では地盤の熱に温められて気化し、再び地上に戻るという仕組みである。つまり冬場の低い外気温を積極的に地盤内に取り込んで凍結の促進を図るという装置となる。
