## 北海道における平成の海岸災害について

### Coastal Disasters in Hokkaido during the Heisei Era

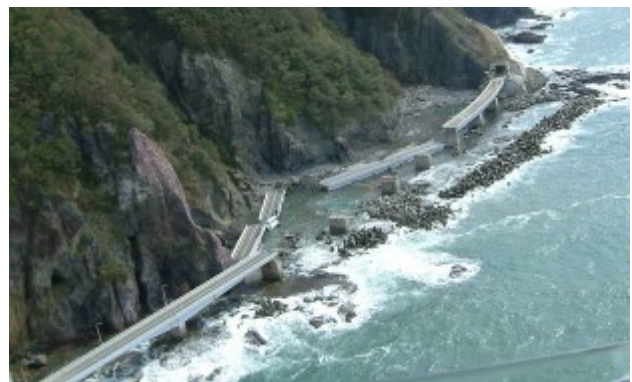
写真-1 大森大橋の落橋状況（本間ら<sup>5)</sup>より）

積丹半島西岸に位置する神恵内村の大森大橋では、写真-1 に示すようにコンクリート製の橋桁が高波により落橋した。本間ら<sup>5)</sup>は水理模型実験を行って、急勾配海底条件下のリーフ上で、崖からの反射波が入射波と橋梁の直下で重合し、橋桁に揚圧力が作用したことを明らかにした。

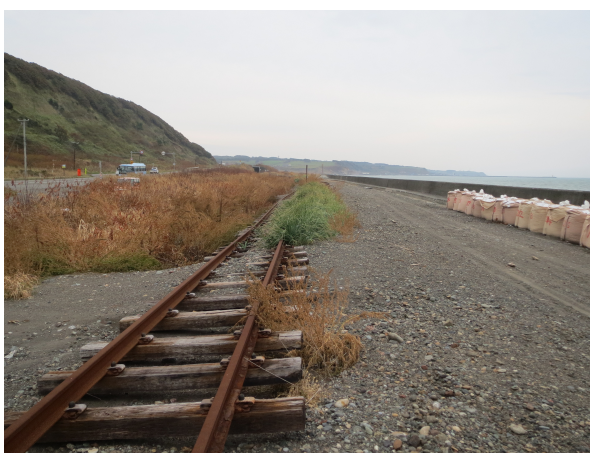
写真-4 JR 日高線の線路被害

台風 10 号によるうねり性波浪は JR 日高線の海岸鉄道にも影響を及ぼした。その詳細は平野ら<sup>8)</sup>によって報告されている。その後も写真-4 に示すような線路被害が各所で発生し、令和 3 年（2021 年）4 月に鵜川から様似まで約 116km の線区が廃止となった。

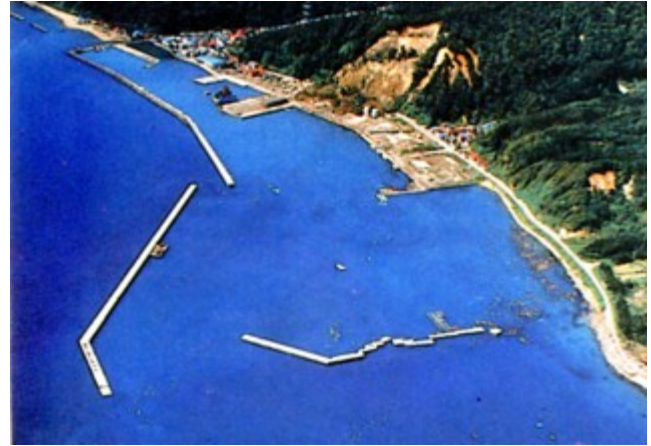
写真-5 奥尻港の防波堤被害  
(提供：国土交通省北海道開発局)

写真-5 に示す奥尻港では、津波により北防波堤においてケーソンの滑動被害が発生した。木村ら<sup>9)</sup> は各部の滑動量を調査し、津波波力の算定式を用いて、来襲した津波波高を求めた。

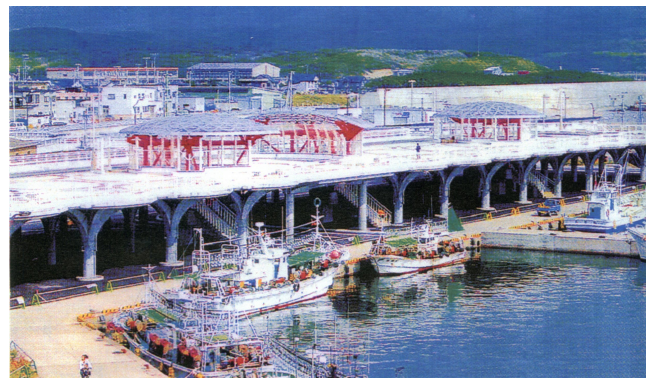
写真-6 青苗漁港の人工地盤  
(提供：国土交通省北海道開発局)

奥尻島の中で最も人的被害が大きかった青苗地区では、住宅の高台への移転が行われた。さらに青苗漁港には写真-6 に示す人工地盤が建設された。この施設では、漁港内のどこにいても2分以内に安全な場所に避難ができるよう配慮が施されている。

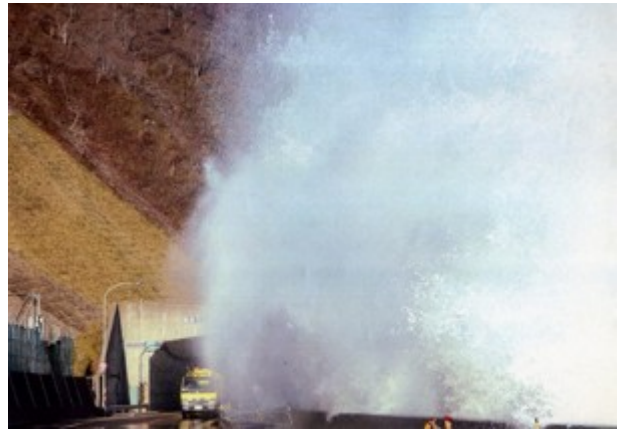
写真-7 国道 336 号荒磯海岸での越波状況  
(提供：国土交通省北海道開発局)

この地震の発生後に北海道東部において地盤変動が生じた。山下ら<sup>10)</sup>は電子基準点の変化を分析し、広尾町で 23cm の地盤沈下が発生したことを明らかにした。さらに震源に近い地点においては、さらに沈下量が大きくなることを示唆している。

この地震の直後から、国道 336 号えりも町荒磯海岸では写真-7 示すような越波が発生し通行止めの頻度が増加した。武田ら<sup>11)</sup>によると、地震前の 2002 年 4 月～2003 年 3 月では通行止めが 7 回、175 時間であったが、地震後の 2003 年 4 月～2004 年 3 月には通行止めが 23 回、579 時間となった。高波による通行止めは、海象条件以外に利用上の理由で実施されることが多いけれども、地盤沈下が影響していることは否定できない。将来の気候変動によって北海道の周辺海域においては 40～80cm の海面上昇が想定されているが、こうした影響が海岸道路における越波増大につながる可能性があることに留意する必要がある。

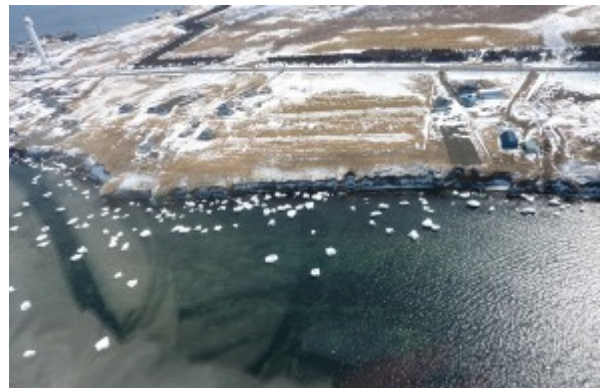
写真-8 津波により打ち上げられた氷塊  
(提供：国土交通省北海道開発局)

国土交通省北海道開発局では地震発生の翌日の 3 月 12 日に防災ヘリによる調査が行われ、根室半島沖においては写真-8 に示すような津波による流氷の打ち上げが確認されている。こうした津波による流氷の打ち上げは、昭和 27 年（1952 年）十勝沖地震津波で発生し、浜中町で大きな被害をもたらしたことから、十分な備えが必要である。

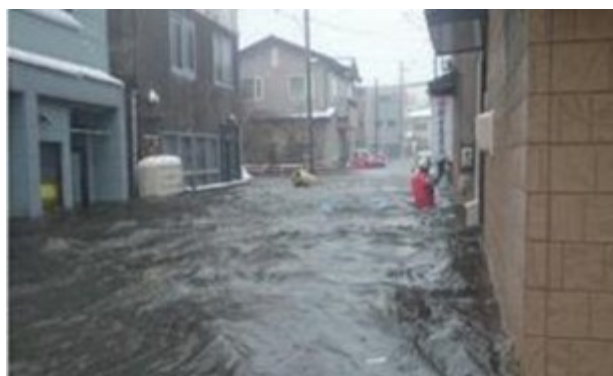
写真 9 高潮による浸水状況（熊谷ら<sup>12)</sup>より）

低気圧が根室半島付近を通過する時間帯が満潮時と重なったことから、潮位は最高で T.P.+1.80m まで上昇した。根室の市街地には写真-9 に示すように海水が流入し、床上浸水 134 件、床下浸水 27 件の高潮被害が発生した。根室市内における被害金額は 20 億円となった。また熊谷ら<sup>12)</sup>によって、標津町伊茶仁海岸において、海岸堤防の一部が倒壊する被害が報告されている。
