国道230号線無意根大橋付近の地滑りについて

A landslide near the Muine-Oohashi (Bridge) on the national highway route 230, Sapporo

渡辺暉夫

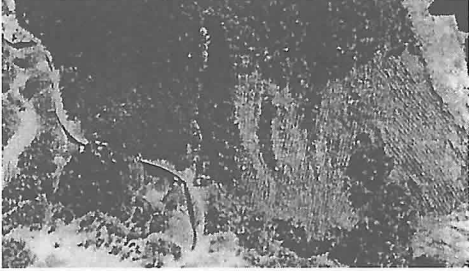
1969年 9 月 14 日 (昭和44年)	山-553 (後志山地) C22A-14 林野庁

今回地滑りを起こした地帯は空中写真の記録図5a、bによれば、すでに1948年に地滑り跡が二箇所(左側が無意根沢、右側が本沢源東頭部)認められる。この二箇所のうち、1964年の空中写真によれば、右側の崩壊地下流が伐採によって裸地になり、崩壊地が拡大していることが確認できる。この場所は今回地滑りを起
