## 2001年芸予地震の呉市を中心とした被害について（速報）

# Earthquake Damage in and Around Kure City due to the Geiyo Earthquake of March 2001 (Quick Report)

鏡味洋史

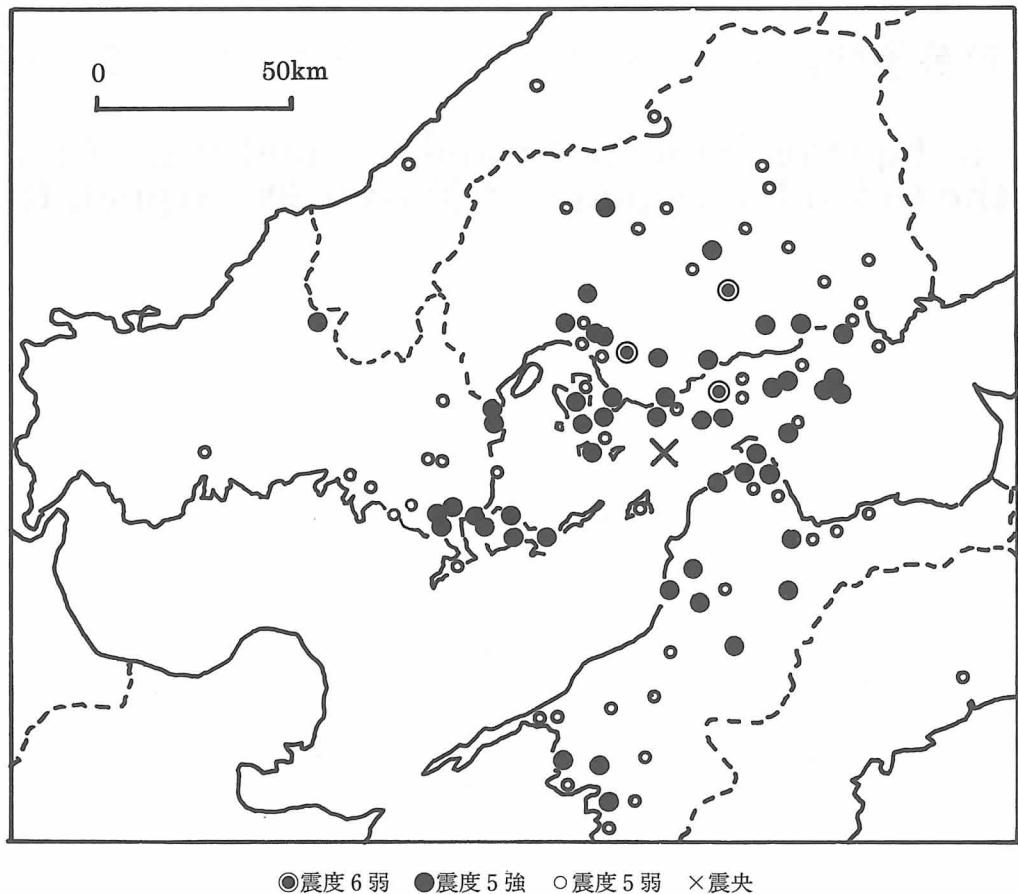
図1. 2001年芸予地震の各地の震度分布（震度5弱以上）

本地震は2001年3月24日安芸灘（34.1°N、132.7°E）の、深さ51kmを震源とするM=6.4の地震であった。当初、この地震は震源の領域から安芸灘の地震と呼ばれたが、主要な被災地が広島・愛媛両県にまたがっていること、1905年にはば震源を同じくする芸予地震が発生していることから、2001年芸予地震と命名された。この地震は潜り込むフィリッピン海プレート内部の破壊による地震と考えられており、1993年の釧路沖地震と同じタイプの地震である。震源が51kmと深かったため、被害の集中した地区は見られなかったものの広い範囲が震度5弱以上となった。図1に示すように、震度5強、震度6弱の地点は散在しており、震源距離の影響よりはローカルな地盤条件を反映したものとなっていると考えられる。この地震による被害のまとめを表1に示す。広島県呉市、愛媛県北条市で、建物の外壁、ベランダの落下により避難行動中の2名が死亡した。負傷者は広島県で193名、愛媛県で74人など多数にのぼった。住家の被害は、全壊は広島県で40棟、愛媛

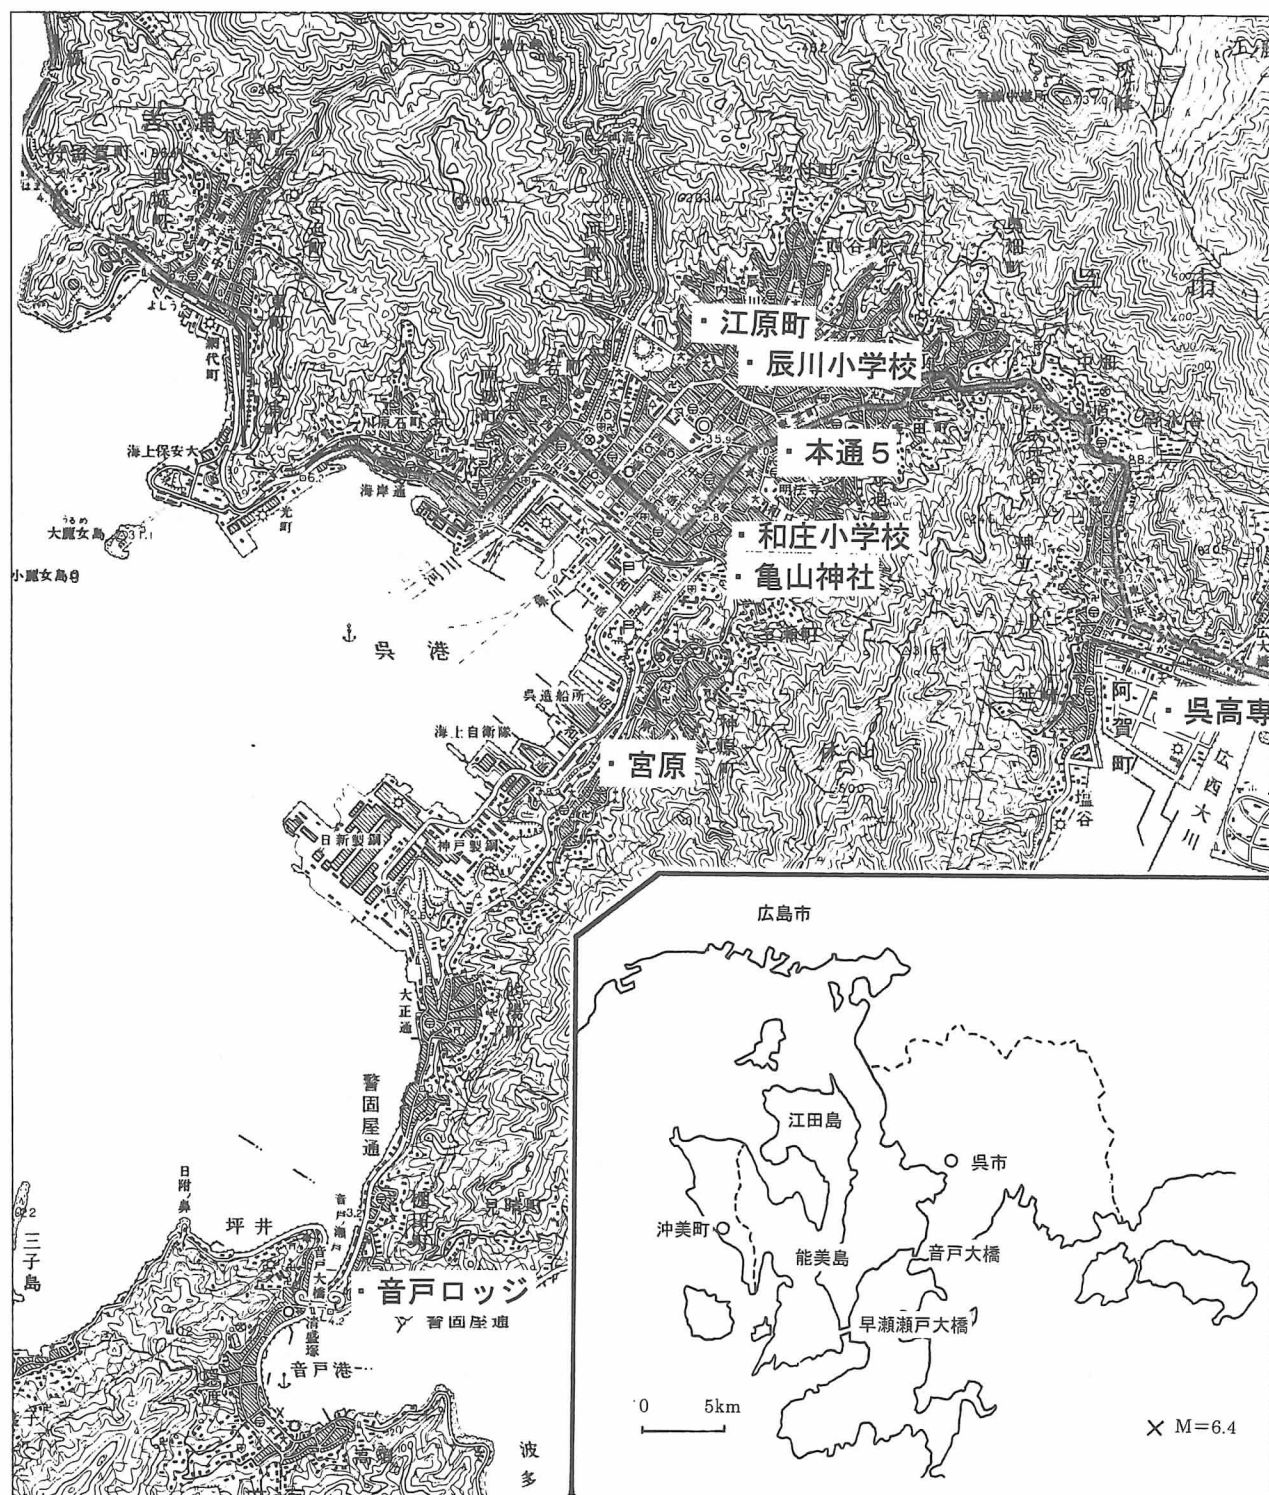
図2. 2001年芸予地震による呉市の主な被災地

図2に呉市内の視察した被害箇所を示す。呉市は戦前は海軍の基地として発展してきた町であるが、明治の初年には宮原、和庄、荘山田の3つの農村であった。戦後は海軍基地の跡地に造船、鉄鋼などの企業が、一部は海上自衛隊が入り今日に至っている<sup>2)</sup>。
