# 2003年台風10号による日高地方の洪水災害

## Flood Disaster at Hidaka District of Hokkaido due to the Typhoon No.0310

独立行政法人 北海道開発土木研究所

北海道大学大学院工学研究科

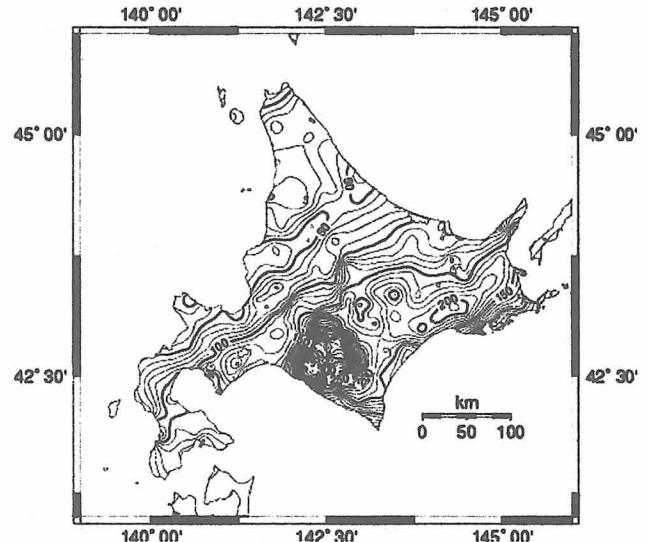
図-3 8月8日～10日の北海道内の総雨量<sup>4)</sup>

現した。日高地方の各地の総降雨量は、仁世字394mm、宿主別432mm、日高361mm、岩知志371mm、旭389mmである。この地域の年間総降雨量が1200mm程度であり、今回の降雨は同地域としては極めて大きいものであった。図-3に八田<sup>4)</sup>が作成したアメダスデータによる総雨量線図を示す。日高地方における主要な河川として一級河川の沙流川および二級河川の厚別川が挙げられる。両河川の位置を図-4に示した。また、一級河川沙流川水系の流域平均時間雨量と積算雨量<sup>5)</sup>を図-5に示した。沙流川流域の平均雨量303.6mmの再現期間は、今回の洪水を含めた計算では中津川ら<sup>6)</sup>によると、対数正規分布岩井法で73年、対数ピアソンIII型分布対数標本積率法で64年、一般化極地(GEV)分布L積率法61年と推定されている。しかし、今回の洪水を除いて嵯峨・八田<sup>7)</sup>が行った沙流川中流域の平取地点における8/9～8/10の48時間雨量303.6mmの確率評価では、GEV分布PWM法・L積率法で120年、GEV分布ジャックナイフ法で123年、GEV分布ブートストラップ法で134年となり、現在の河川整備基本方針での100年確率降雨を上回る規模の洪水であったことを示している。今回の洪水の再現期間が、今回の洪水を含めた算定と含

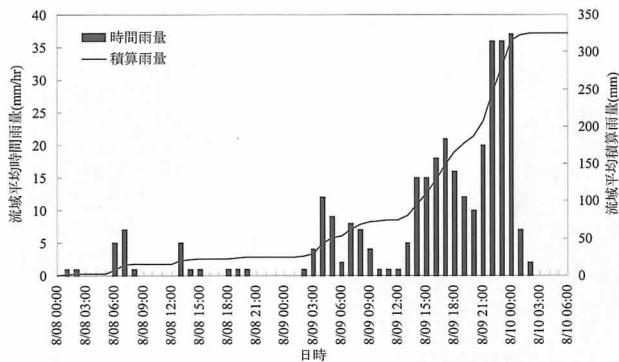
図-5 沙流川流域平均時間雨量と積算雨量<sup>5)</sup>

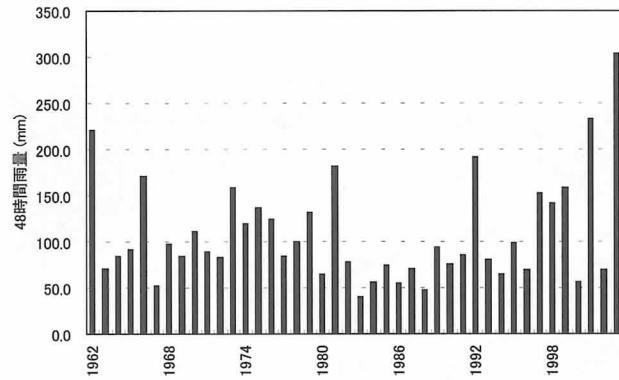
図-6 沙流川平取地点における年最大48時間雨量の変化

めない算定で大きく異なる理由として、今回の降雨が極めて大きかったことと、図-6に見られるように近年の降雨が過去の降雨に比較して大きい降雨が頻発していることによると考えられる。

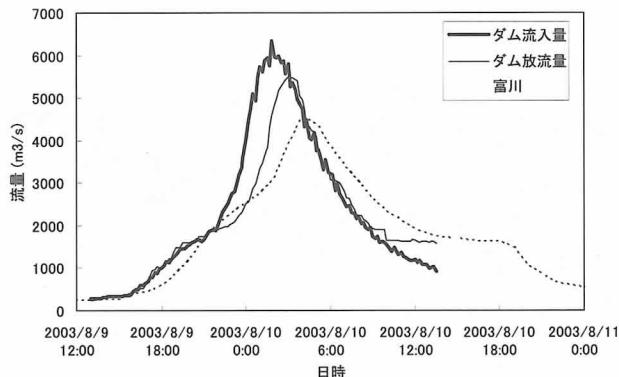
図-7 沙流川下流域の流量<sup>5)</sup>

図-7は、一級河川沙流川（流域面積1,345km<sup>2</sup>、流路長104km）の中流部河口から約21km上流に位置する二風谷ダムの流入量と放流量および河口付近に位置する富川観測所におけるテレメータ水位を示したものである。今回の洪水における二風谷ダムの最大流入量および最大放流量はそれぞれ約6,400m<sup>3</sup>および5,500m<sup>3</sup>/sであった。ダムによりピーク流量を約900m<sup>3</sup>/sカットしたにもかかわらず、ダム下流の水位観測所の記録によると計画高水位を60～80cm程度上回り、洪水の痕跡から一部の区間では堤防最上部まで洪水が達していたことが確認されている。ダムによる洪水調節が行われていなかった場合、越流に伴う破堤等の大規模な被害が生じる可能性が高かったと想定される。一方、二級河川の厚別川（流域面積291km<sup>2</sup>、流路長42.8km、堤間170m～180m）では、河道の流下能力をはるかに上回る洪水となり谷幅一杯に洪水流が流下した。写真-1は、洪水直後に撮影された厚別川の様子を示したものである。河口から11km上流に位置する豊田観測所の水位変化を図-8に示した。この地点の左岸築堤高が17.4mであり観測水位はこれをはるかに上回っている。上流域からすでに氾濫を起こしており、正確な流量の算出が困難であるが、過去の水位-流量関係を用いた推定流量についても参考のため併記した。沙流川および厚別川の洪水後の踏査では、河道や氾濫原および橋脚等に流木が大量に残されていることが確認された。この流木の大量発生が今回の洪水の特徴とも言える。写真-2は、洪水後に撮影された二風谷ダムの状況であるが、大量の流木が貯留されていることがわかる。また、沙流川および厚別川の上流域では、写真-3、4に見られるように、崩壊地が各地で発生しており、土砂とともに大量の流木の発生源となったと考えられる。

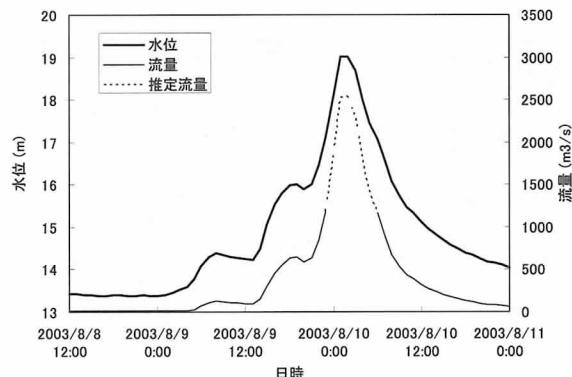
図-8 厚別川豊田観測所の水位と推定流量<sup>8)</sup>

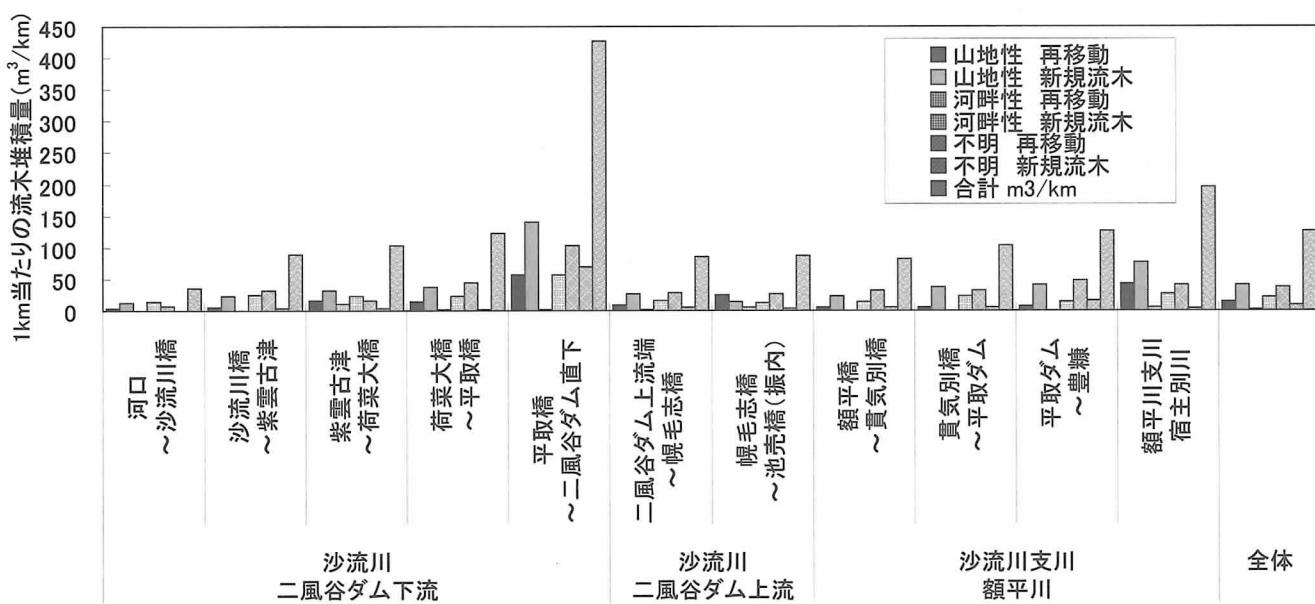
沙流川の二風谷ダムに大量の流木が捕捉されかつ、沙流川ではダム上流域のみ橋梁の被害が発生したことから、渡邊・鈴木ら<sup>10)</sup>は、流木の発生源および流木の挙動等についてできる限りの情報を得るために、沙流川河道内の流木調査を実施している。調査範囲は、沙流川については河口から約35km 上流まで、二風谷ダム直上流で沙流川に合流する額平川については沙流川合流点から約22km 上流までの河道内である。なお、二風谷ダム貯水池内は、別途北海道開発局が実施している。調査区間の流木の材積は8,700m<sup>3</sup>であり、二風谷ダムの貯水池に貯留されていた流木全体の材積約50,000m<sup>3</sup>の20%に満たない。図-11は、調査区間すべての河道 1 km 当たりの流木堆積量を図化したものであり、図-12は、流木の各形態の割合を示したものである。とりまとめに当たっては、流木の発生源を明確にするために、ヤナギ類・ドロノキ・ケヤマハンノキ・オニグルミな

図-11 河道 1 km 当たりに堆積していた形態別の流木量<sup>10)</sup>

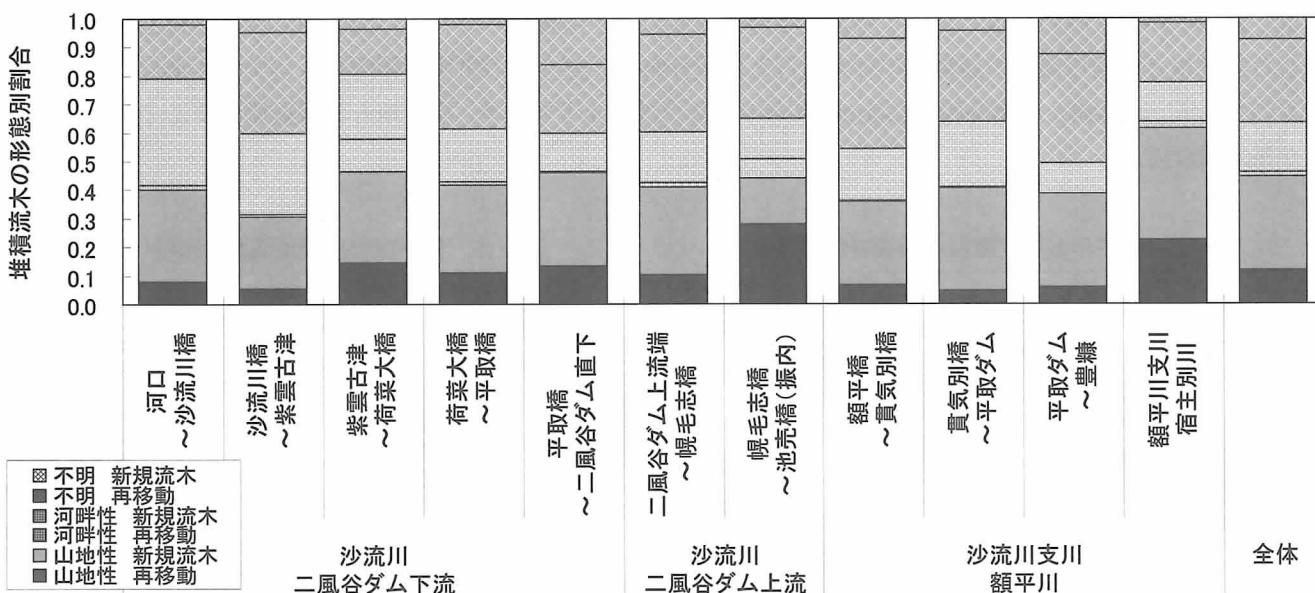
図-12 河道内に堆積していた流木の形態別割合<sup>10)</sup>

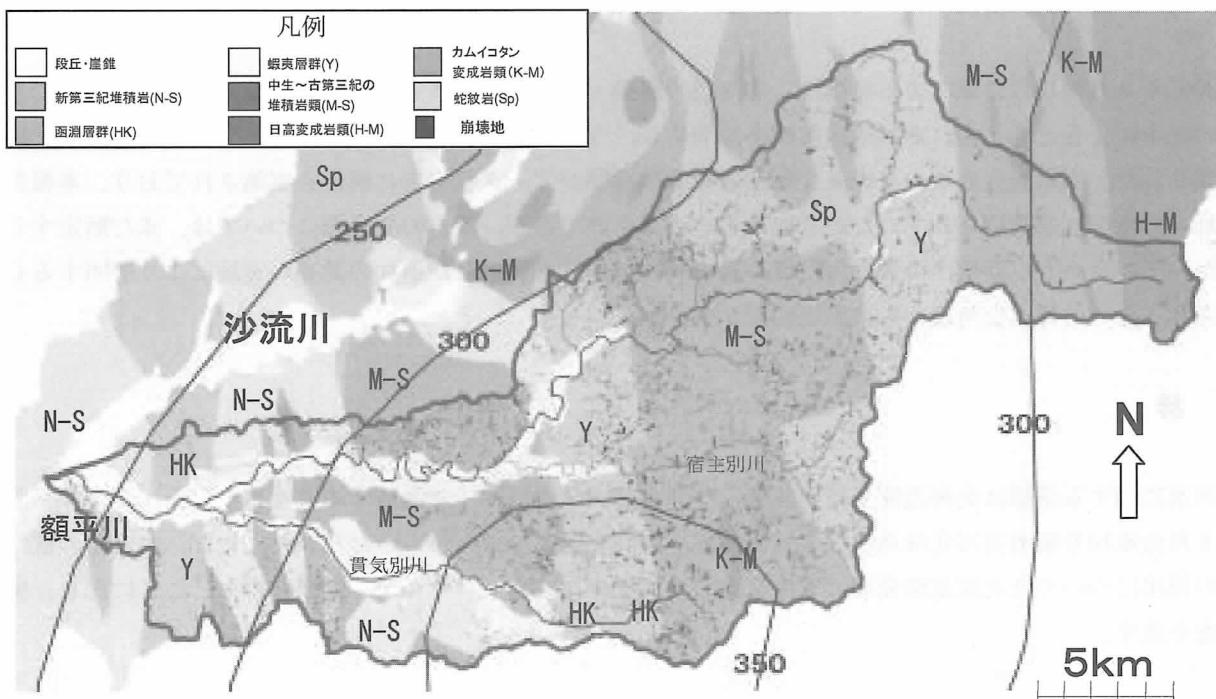
図-13

今回の洪水では、厚別川流域及び沙流川の支川である額平川の流域を跨ぐ地域で降雨量が特に大きかったことを反映して、同箇所で特に崩壊地の発生が顕著であった。村上ら<sup>11)</sup>は、厚別川および額平川の洪水直後に撮影された航空写真を基に、両河川流域の崩壊地面積および箇所数を調査した。その結果をまとめたものが表-4であり、額平川では流域の約2%が、厚別川では流域の約1%がそれぞれ崩壊したと報告している。また、額平川については、過去の航空写真的解析も同時に実行しており、今回の洪水において生じた崩壊面積は、過去に比べて極めて広くなっていることを表-5のように報告している。図-13、14は、村上らが作成した額平川と厚別川流域の崩壊地の分布状況と地質分布および今回の洪水の総雨量センターを重ねて記したものである。両流域とも総降雨量250mm以上の箇所がほとんどを占め、崩壊地も流域全体に及んでいることが読み取れる。
