## 2011 年 3 月 11 日東北地方太平洋沖地震 建築物被害調査報告

### Damage to Buildings Observed from the March 11, 2011 Tohoku Earthquake

緑川 光正<sup>1</sup>・岡崎 太一郎<sup>1</sup>

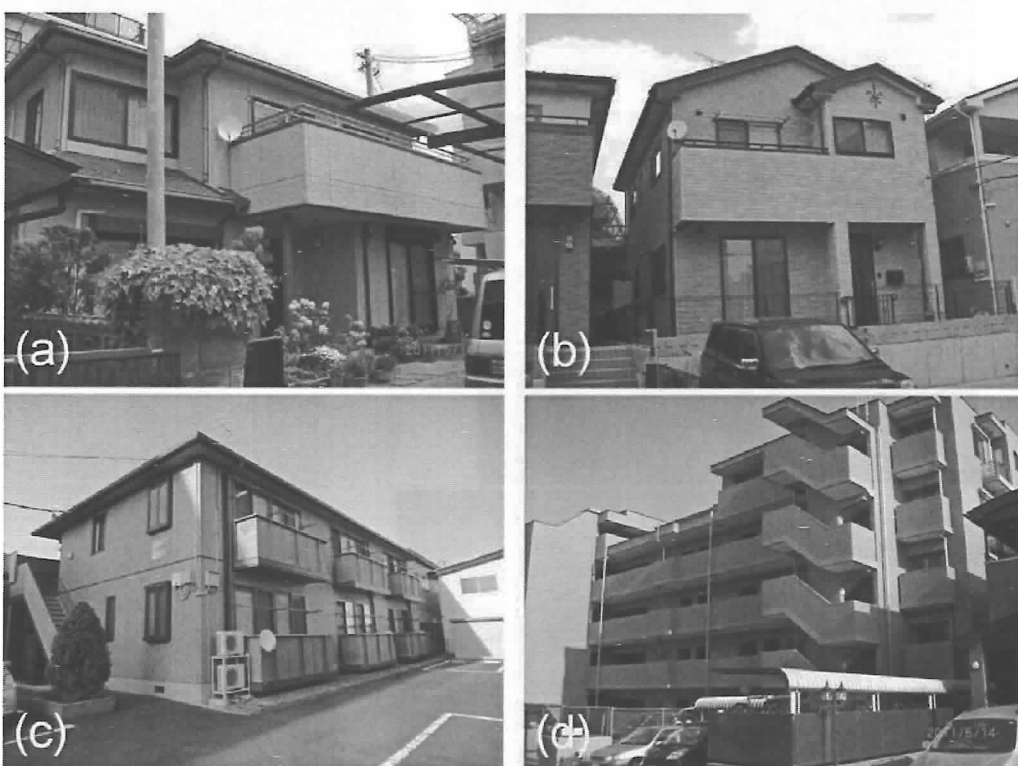
と数える)は非構造部材に広範な被害を受け、3棟が相互に衝突した痕跡を残した(写真 3.1.8)。木造住宅のうち築年代の古いものには屋根瓦が崩れ落ちたもの、土壁が若干崩れたものがあった(写真 3.1.9)が、構造被害を受けたものは少なかった。築年代が新しい建築物には、木造(写真 3.1.10a)、軽量鉄骨造(写真 3.1.10b と c)、RC 造(写真 3.1.10d)と構造種別に関わらず無損傷のものが多かった。

写真 3.1.10 無損傷の建築物：(a) 木造の戸建住宅、(b) 軽量鉄骨造の戸建て住宅、(c) 軽量鉄骨造の共同住宅、(d) RC 造の共同住宅。
