2018年北海道胆振東部地震による地盤災害事例

Case Report of Ground Disaster due to The 2018 Hokkaido Eastern Iburi earthquake

木幡 行宏¹・渡部 要一²

Yukihiro Kohata¹, Yoichi Watabe²

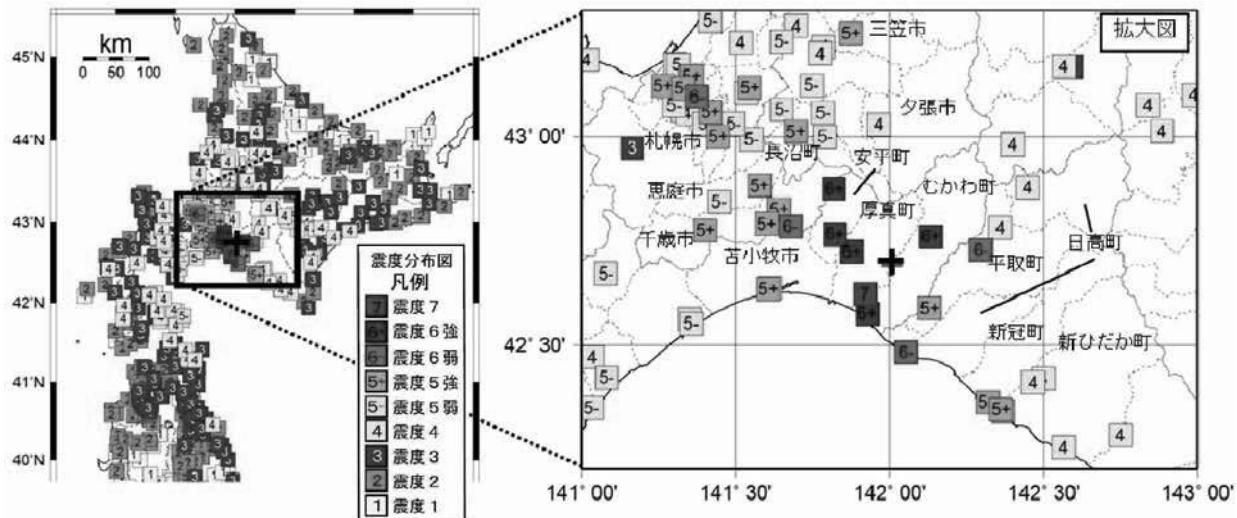
図 1 震度分布図¹⁾

北海道胆振地方中東部を震源とするマグニチュード 6.7 の直下型地震が発生し、北海道勇払郡厚真町では北海道の観測史上初となる最大震度 7 を記録し、平成 30 年北海道胆振東部地震と命名された。図 1 は震度分布図である¹⁾。安平町、むかわ町で震度 6 強、千歳市、日高町、平取町、札幌市東区で震度 6 弱であった。

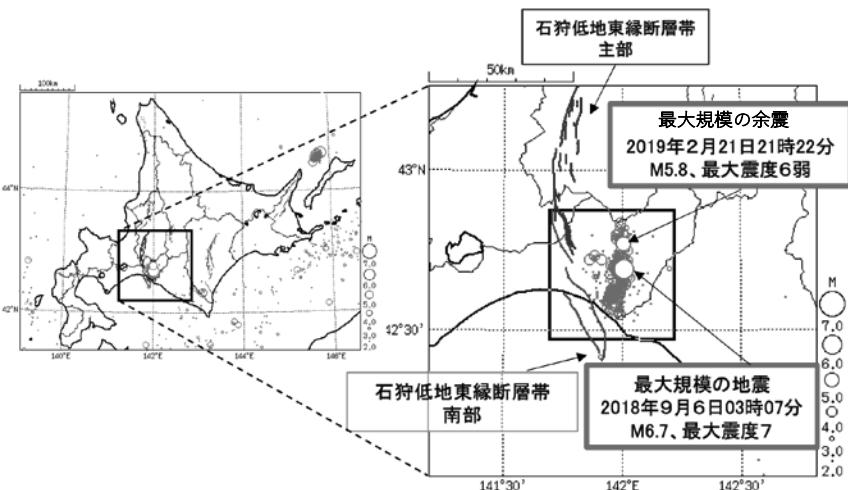
図 2 震央分布図²⁾

震度が小さくなっているが、震源からの距離が約 80 km 離れている札幌市東区の震度が大きい。震源の深さは 37 km、発震機構は東北東—西南西方向に圧力軸を持つ逆断層型である。また、2019 年 2 月 21 日 21 時 22 分にマグニチュード 5.8 となる余震が発生し、厚真町で最大震度 6 弱を記録した。図 2 に震央分布図を示す²⁾。当初、今回の地震は石狩低地東縁断層帯南部の断層が動いたことに起因するとの推論もあったが、図 2 より、本震、余震ともに石狩低地東縁断層帯に近い別の箇所での断層運動で発生したことが推察される。

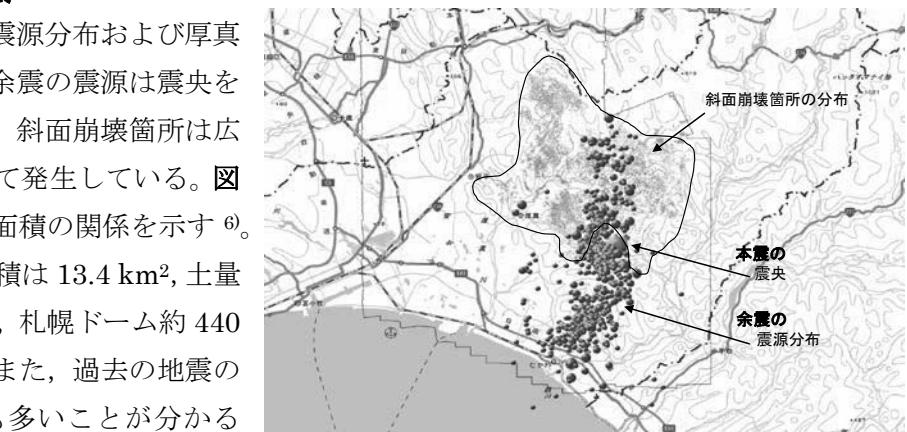
図 3 斜面崩壊箇所との震源分布⁵⁾

図 3 に本震の震央、余震の震源分布および厚真町の斜面崩壊箇所を示す⁵⁾。余震の震源は震央を中心にはほぼ南北方向に分布し、斜面崩壊箇所は広範囲に震央より北側に密集して発生している。図 4 に過去の地震の規模と崩壊面積の関係を示す⁶⁾。今回の地震による斜面崩壊面積は 13.4 km²、土量は 3000 万 m³であり、これは、札幌ドーム約 440 個分に相当する規模である。また、過去の地震の規模に対する崩壊面積が最も多いことが分かるが、これは明治以降の主要な地震災害の中でも最も多いことが報告されている⁶⁾。厚真町の地質は、深度 18 m 付近まで表層から順に、樽前山、恵庭岳、支笏カルデラを噴出源とする火山灰で構成されており、樽前山起源の樽前降下輕石

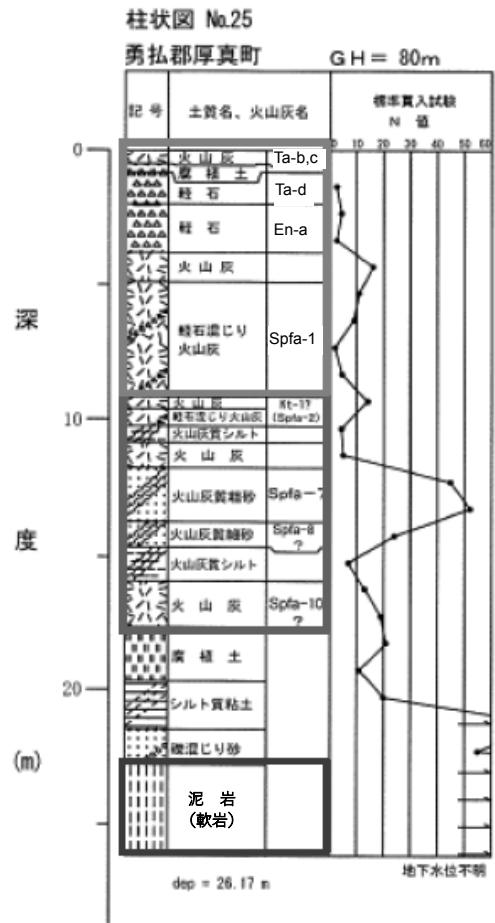
図 5 厚真町のボーリング柱状図の一例

は約 2000 年前、Ta-d は約 9000 年前の樽前山噴火によるものと考えられている。これらは粒径と風化の程度が異なり、層厚は 1~4 m 程度のものが多く、N 値は 1~3 程度と報告されている（図 5）⁷⁾。写真 1 は厚真町吉野地区における大規模斜面崩壊の状況であり、写真 2 は厚真町富里地区浄水場後背の斜面崩壊状況である。現地踏査および UAV（ドローン）による上空からの俯瞰調査による現地調査を行った結果、厚真町吉野地区や富里地区の斜面崩壊は表層崩壊であることが分かった。また、吉野地区の崩壊箇所の斜面には筋状の擦過痕が見られることから、典型的な表層崩壊であり比較的速い速度で土塊が移動する斜面崩壊であったことが推察される。さらに、富里地区の斜面崩壊箇所では、表層崩壊と谷部での比較的深い位置からのすべり破壊が生じていたことも確認された。吉野地区、富里地区とともに、すべり面は樽前火山灰層の Ta-d ユニットであったと考えられる⁸⁾。一方、幌内地区の斜面崩壊は比較的深い位置からのすべり破壊が見られ、すべり面の降下軽石堆積物（火山灰）は、恵庭岳を噴出源とする En-a に近い性状を示したことから、恵庭軽石層まで、すべりの影響の可能性があると考えられる。写真 3 は、厚真川本川、幌内橋付近での斜面崩壊の状況である。写真中央の沢部から大量の土砂が流れ出し、

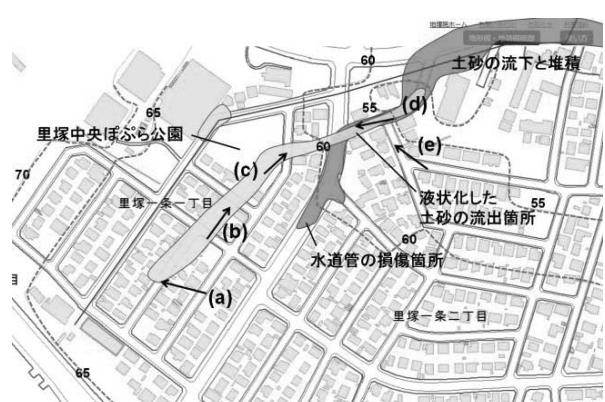
図8 被災地の地図と写真撮影箇所（国土地理院の電子地図に加筆）

被災地を南西に向かって撮影した写真を図5に、また、現地の詳細な地図を図8に示す。液状化した土砂の流出により著しい陥没が帶状に発生した範囲と地表面への土砂噴出箇所、水道管損傷箇所と大量の水が流れた範囲や流下した土砂が堆積した範囲を写真に重ね合わせて示している。帯状の陥没範囲は、上流側から五角形（ホームベース型）の里塚中央ぼぶら公園までは緩やかな勾配であり、さらに下流に向かって急に勾配が増す縦断面になっている。特に下端部で標高60mと標高55mの等高線が近く勾配が急である。土砂が噴出した箇所は、地表面勾配が増加し、地下水位が地表面直下まで相対的に浅くなっていた箇所に該当する。水道管損傷箇所の土砂は流动するまでには至っていない。流出した大量の水道水は道路面を流下し、土砂噴出箇所付近で流出土砂の流れと合流し、帶状の陥没域からの流出土砂を下流側の広い範囲に運んだと推察される。なお、里塚中央ぼぶら公園の北西側に独立した陥没域があるが、ここは局所的な陥没であり、地表面の状況を見る限り下流側に向かって流出した痕跡は確認されなかった。暗渠河川の上に位置するこの陥没については、地下水より深く位置する暗渠河川に細粒分が吸い出されるなどして、地震発生前から空洞ができていた可能性も示唆されるが、復旧工事の中で周辺を掘削しても、特に空洞の痕跡は認められなかった。

図中の(a)～(e)で撮影した現地の被害状況を**写真4～8**に示す。

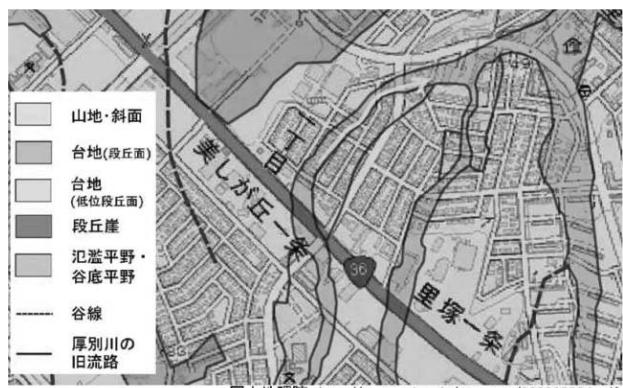
被災地の最新の地図と旧地形図とを重ね合わせた地図が国土地理院から公開されている（図9）¹⁰⁾。被災地は谷埋め盛土に沿って発生したことが読み取れる。当該地区は支笏火碎流堆積物からなる台地のほぼ末端に位置し、幾筋もの谷地形が形成されていた。里塚地区は札幌郊外で宅地開発が進んだ1970年代後半に造成された。谷埋め盛土の厚さは最大約10mであり、谷地形に沿って流れていた三里川はボックスカルバートによる暗渠河川として埋設された。ボックスカルバート内には地震による損傷は見られず、健全な状態であった。ただし、地下水水面下約5mの高い水圧下にあるにもかかわらず、接続する排水管（塩ビ製の有孔管）からの流入量は多いとは言えず、目詰まりなどにより地域全体の排水機能が低下している可能性が示唆された。また、排水管を通じて細粒分が抜け出した痕跡が確認される箇所もあった。なお、地震後に確認したこの状況が地震前から続くものなのかは明らかではない。

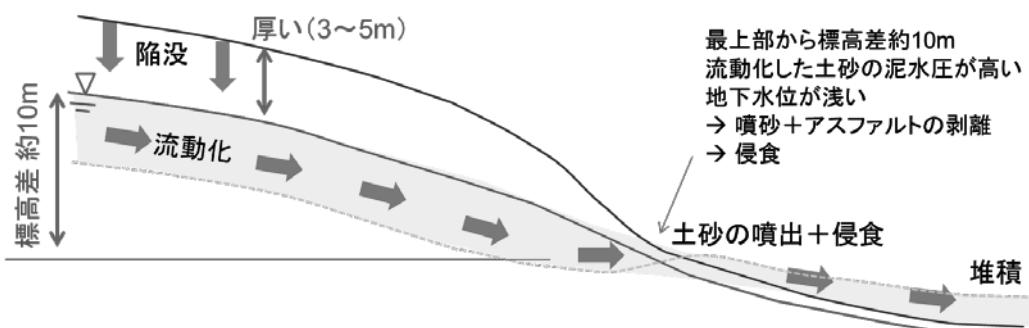
不十分な締固めと、地下水位の上昇が、里塚一条地区での地盤の変状を説明する上でカギになっていると考えられる。一連の現地調査や土質試験結果を踏まえて、宅地造成から今回の地震による被災までの経過として推測されるシナリオを図10(a)～(d)にまとめるとともに、土砂流出と陥没のメカニズムの説明を図11に示した。

- (i) 支笏火災流堆積物からなる台地の末端に位置する今回の被災地域は、元々幾筋もの谷筋が刻まれていて、1970年代後半に切土・盛土により宅地として造成された（図10(a), (b)）。
- (ii) 排水機能の低下により（もしくは前日の台風21号の影響で一時的に）地下水位が上昇していたところで地震が発生し、谷埋め盛土が液状化した（図10(c)）。
- (iii) 傾斜地であることから、液状化した土砂が地中を下流側に流れ出し、下流側の地表面勾配が急になり土被りが薄くなるところで地表面に噴出した（図10(d)）。この流動化は、細粒分が多い盛土材料であるために透水係数が低く、過剰間隙水圧の消散に時間要する状態であったことも原因となっている可能性がある。盛土材料の透水係数は 10^{-7}m/sec のオーダーであり、典型的な粒径が整った砂（例えば豊浦砂）の透水係数よりも2オーダー以上低い。
- (iv) 上流側では、地中の土砂が流出してなくなってしまったために、体積の喪失分だけ地盤表面に陥没が発生した（図10(d)）。土砂が噴出した下部では、水道水の流下によるガリ侵食が加わり、地盤に著しい変状が発生した（写真7参照）。液状化しても、その土砂が下流側に向かって流出しなかった場所では、液状化後の圧密排水によりある程度の沈下が発生した。
