1993年1月15日 釧路沖地震 (速報)

A Prompt Review of the Kushiro-oki Earthquake of January 15, 1993

鏡味 洋史

Hiroshi KAGAMI

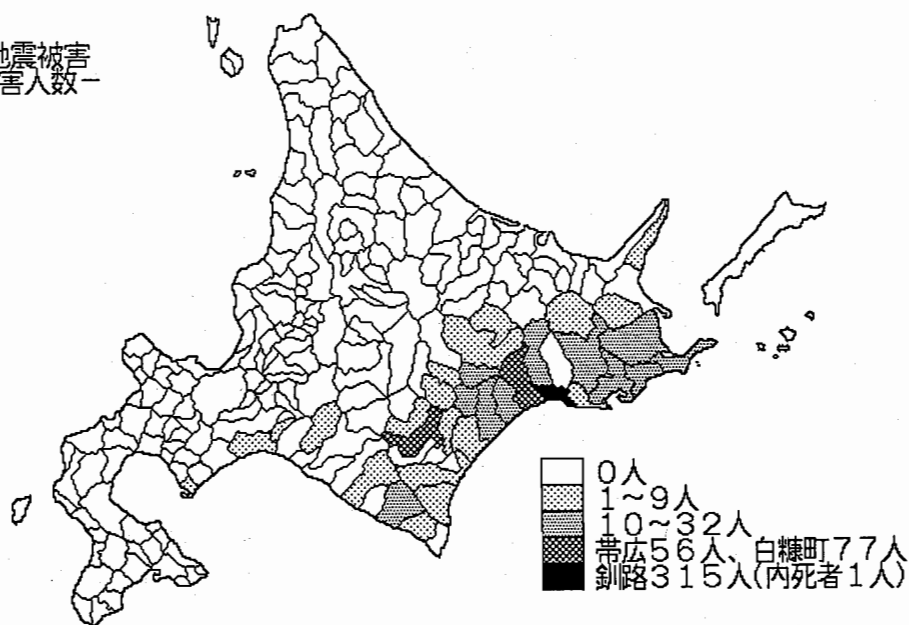
図8 市町村別負傷者数

これらの被害の発生した範囲を市町村別に地図にプロットしてみると、人的被害については図8に示すように、遠くは室蘭市から羅臼町まで広い範囲に分布しています。数の多いのは釧路市の315人、ついで白糠町の77人、帯広市の56人となっています。重傷者だけに限りますと、図9に示すように釧路、帯広支庁に限られてきます。図10は住家被害について一部破損も含めて示したものです。被害を受けた範囲は広く、恵山町、室蘭市、登別市、苫小牧市などにもでています。被害件数の多いのは、釧路市、標茶町、根室市、白糠町などとなっています。

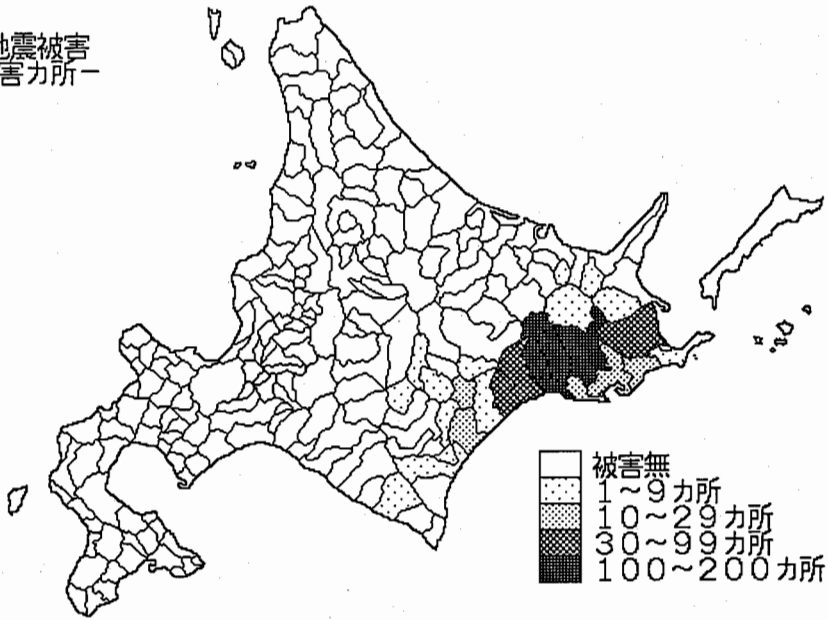
図11 市町村別道路被害ヶ所数

図 11 は道路被害について示したものであり、根室支庁の被害の多いのが特徴的です。

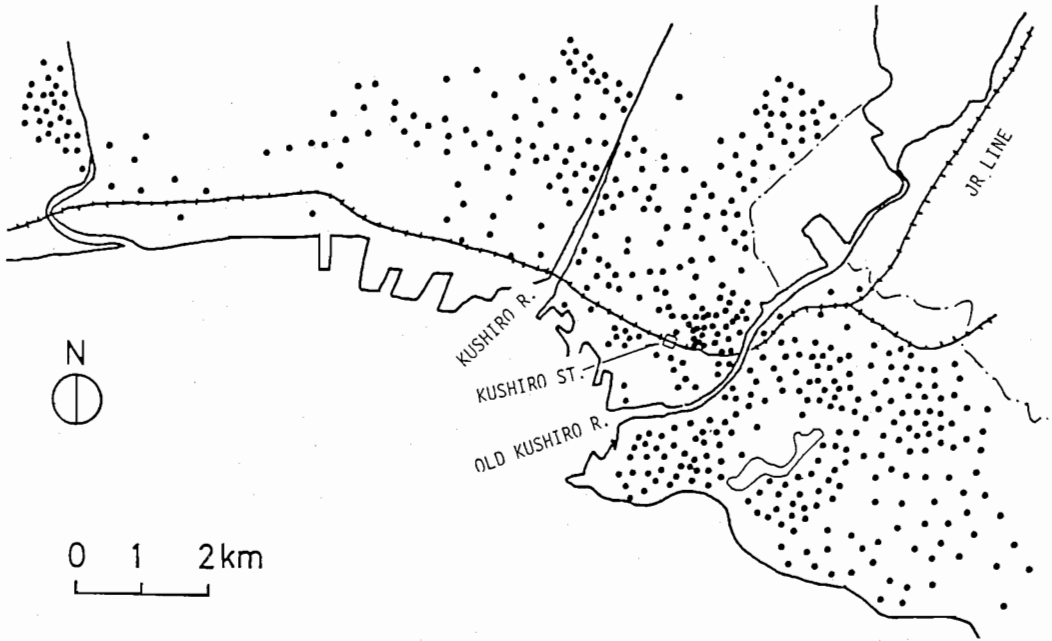
図16 釧路市内負傷者発生場所

負傷者の分布は図 16 に示すように、かなり広い範囲に及んでおり大半の住宅地で生じていますが、やはり、旧市街地の建て込んだ所、丘陵地で目立つようです。怪我の内容ですが、ガラス等による切傷、挫傷、打撲などが多くなっており、火傷の多いのも特徴的です。重傷については火傷、骨折が多くなっています。
