# 北海道における 2011 年東北地方太平洋沖地震津波の現地調査

## Field surveys on the 2011 Tohoku tsunami in Hokkaido, northern Japan

### Abstract

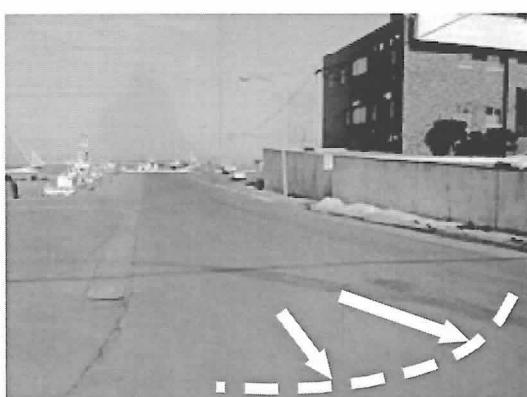
聞き取り事項:[標津漁業協同組合]11日の18時30分頃から翌朝6時30分頃まで、1時間半くらいの周期で何度も水位の上昇・下降を繰り返した。漁協建物前まで遡上(写真3, 4)。漁港内市場で約50cmの浸水。漁港周辺での家屋被害はなし。標津町内の他の漁港では、浸水なし。

観察事項:遡上限界を示す明瞭な痕跡はみられなかった(写真3)。

写真3 標津漁業協同組合事務所前の遡上限界。国道までは到達しなかった。

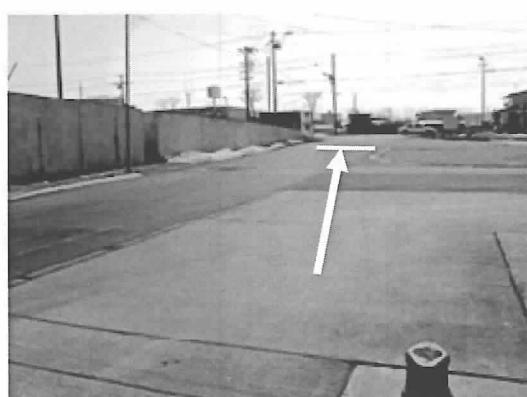
写真4 標津漁業協同組合事務所前の遡上限界(海側からの写真)。

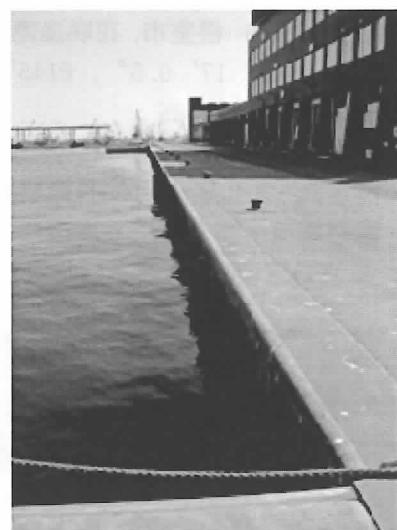
写真5 野付漁港岸壁 (野付漁協前)。津波はこの岸壁を越えなかった。

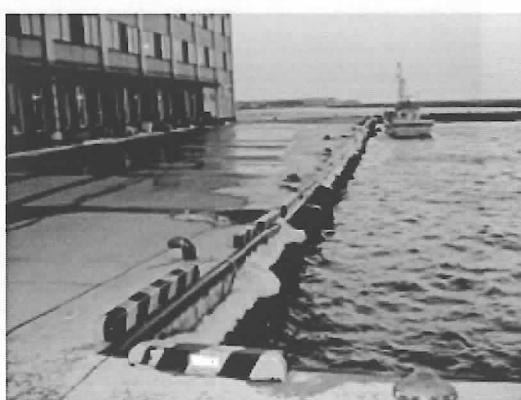
聞き取り事項 : [根室漁業協同組合] 11日の16時半から17時頃に水位が50cmほど下がり、10~20分後に元に戻った。調査時点の水位とほぼ同じ(写真6)。

写真6 根室漁港岸壁 (根室漁協前)。津波発生時の水位もこの程度だった。

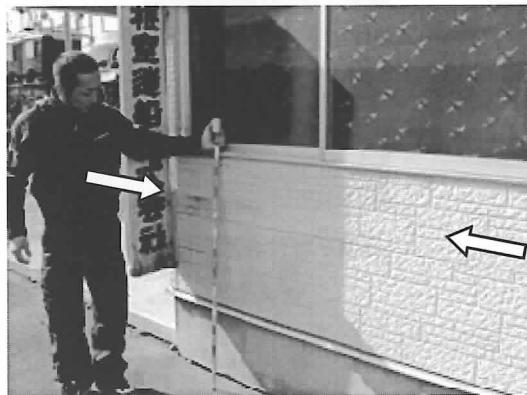
写真7 造船所事務所外壁の津波痕跡

以上の諸都市のほか、根室市花咲（図 6）でも集落への被害が発生した。ここでは、港に隣接する造船所建物（HH05）に残された津波痕跡の標高（3.0m）から、津波発生時の潮位に対する津波の高さは 3.3m と推定された。花咲漁港では、港湾施設や民家を保護するように防潮堤が設置されているが、その標高は 2.8~2.9m（地盤から 98cm）であるので、津波の高さは防潮堤よりも 10~20cm 高かったことになる。したがって、防潮堤よりも陸側にある施設や民家にも浸水被害があったが、地盤上の浸水深は 60~80cm で、浸水高を標高で示すと 2.0~2.5m となる。よって、防潮堤により浸水高が軽減されることになる。

観察事項 : 防潮堤より海側に位置する造船所事務所の壁に明瞭な津波痕跡が認められた (写真7)。痕跡の高さは地表面から98cm。

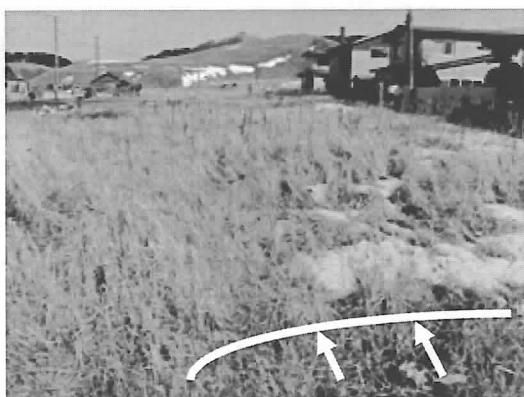
観察事項 : 造船所背後の草地で, 明瞭ではないが, 浮遊物が分布し, 草が倒れている (写真8, 9)。これらが認められる限界を, 遷上限界と認定した。なお, この地点は防潮堤より陸側にある。

写真8 花咲付近の草地。明瞭ではないが, 遷上限界付近までは浮遊物が分布し, 草が倒れている。

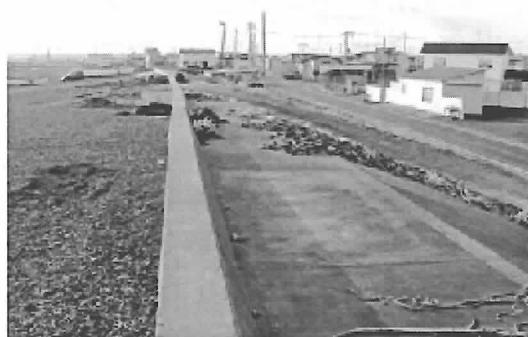
聞き取り事項 : [浜中漁業協同組合] 市街地の南西側では、ごく一部で水位が防潮堤を上回った。昆布などの浮遊物が防潮堤の内側まで打ち上げられた（写真13, 14）。

写真13 浜中町霧多布港市街南西側の防潮堤（北西方向）。この付近で水位が防潮堤の高さをわずかに上回った。

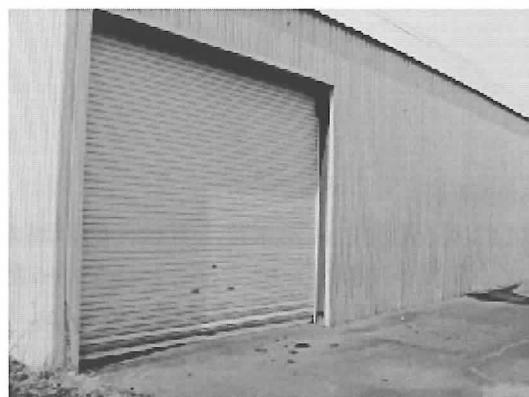
観察事項 : 倉庫外壁に明瞭な津波痕跡が認められる（写真15, 16）。津波痕跡はアスファルト面から47cmの高さ。

写真15 厚岸町若竹の倉庫。壁面に津波痕跡がみられる。

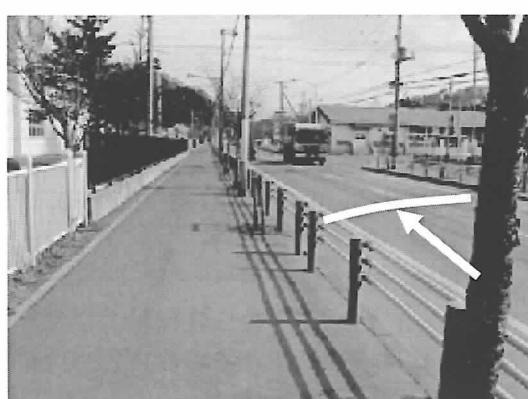
観察事項 : 厚岸保育所前まで砂がパッチ状に分布する (写真17)。それより内陸では見られない。

写真17 厚岸保育所前の道路。この付近まで遡上。路面に砂が分布する。さらに内陸には砂はみられない。

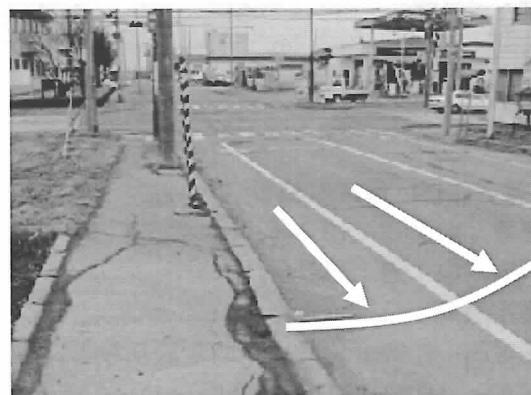
写真20 邋上限界付近の位置。

観察事項 : 邋上限界付近まで砂が散乱する(写真20)。遡上限界の位置は目撃証言により決定。

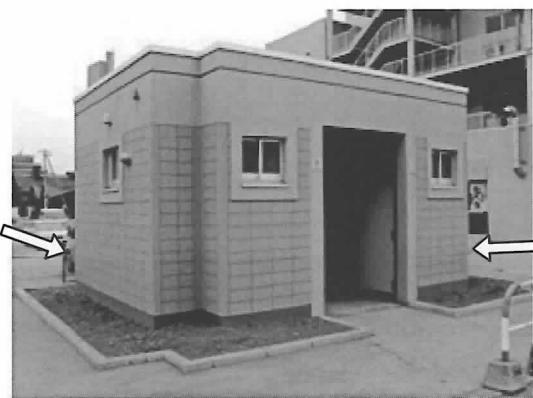
写真21 津波痕跡のある建物（公衆トイレ）。この写真の反対側（北東角）で測定。

観察事項 : フィッシュヤーマンズワーフM00 の駐車場わき, トイレ建物に明瞭な痕跡が認められた。痕跡の高さは地表から55cm。なお, この建物の海に面した壁(写真21の出入口付近)での測量結果は, さらに37cm高い値となった。周囲の建物の痕跡高を考慮すると, 裏側(写真22)での測定結果が妥当と判断される。

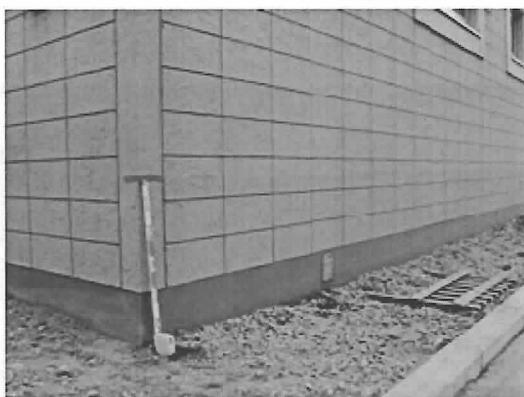
写真22 測量箇所の拡大。赤テープ付近に浸水痕跡あり。

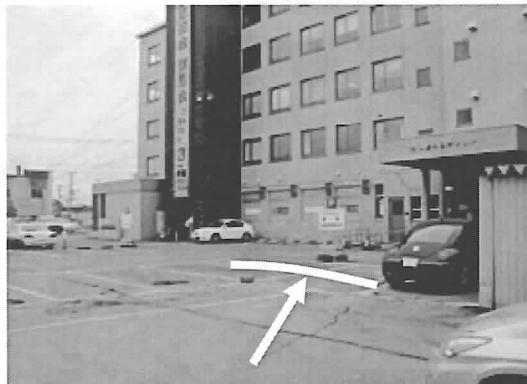
写真23 銚路市錦町, 津波遡上限界付近の様子（三ツ輪ビルディング）。写真右の黒い車付近まで遡上した。

聞き取り事項 : 「「三ツ輪ビルディング」管理人」三ツ輪ビルディング前の駐車場(写真23の黒い車付近)まで遡上した。建物までは来なかった。

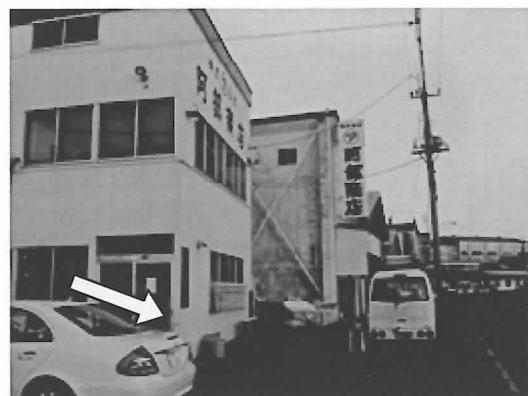
写真24 津波痕跡のある建物（株式会社阿部商店事務所）。

観察事項 : HH16地点付近では, 道路の両側において建物(事務所, 倉庫など)の外壁に津波痕跡が認められる(写真24)。測定したのは, 阿部商店事務所の外壁で, 地表から105cmの高さに明瞭な痕跡が認められた(写真25)。

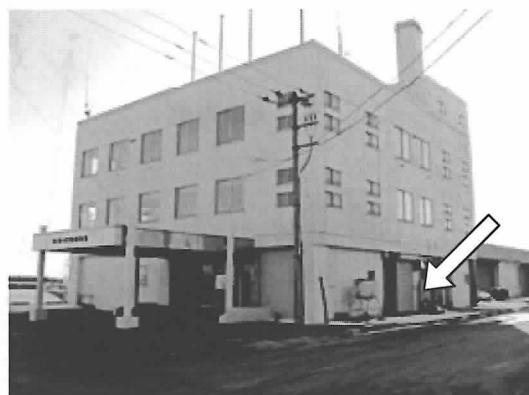
観察事項 : 白糠漁業協同組合事務所や市場、冷蔵施設などの外壁に津波痕跡あり。事務所の裏口 (陸側) では、地表から77cmの高さに明瞭な痕跡が認められる (写真27, 28)。

写真27 白糠漁業協同組合事務所。矢印箇所に津波痕跡あり。

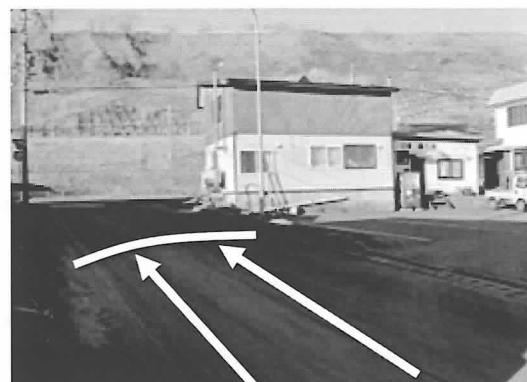
聞き取り事項 : [白糠漁業協同組合] 街路灯および自動販売機付近まで邑上したが、民家の浸水はなかった (写真29)。

写真29 白糠漁業協同組合付近の邑上限界。手前が海側。民家の向川は国道38号線。この民家の手前 (街路灯付近) まで邑上した。

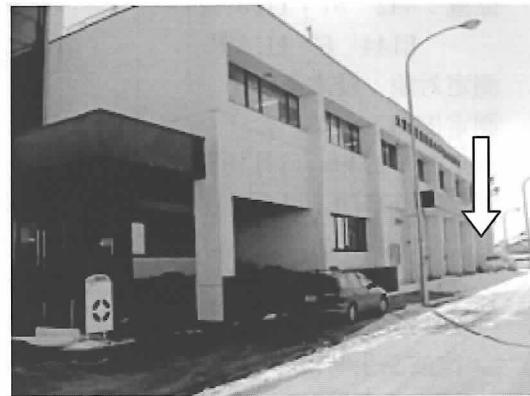
観察事項 : 漁業協同組合事務所周辺の建物に津波痕跡あり(写真30, 31)。荷捌き施設の外壁に明瞭な痕跡が認められる。痕跡は、地表から164cmの高さ。

写真30 大津漁業協同組合事務所。矢印箇所に津波痕跡あり。

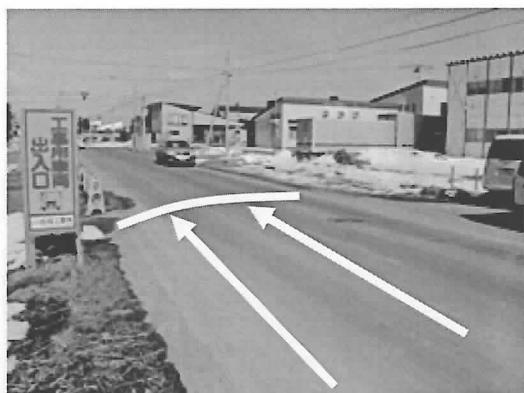
聞き取り事項 : [大津漁業協同組合] 漁港から、道路に沿って邑上し、駐在所付近まで到達した。[大津駐在所] 漁港(南西方向)からの邑上ののみで、(南東方向からの)海岸砂丘を越える津波はなかった。プレハブ前(写真32, 33)まで邑上し、ゴミ(浮遊物)がたまつた。住宅への被害はない。番屋に被害あり。

写真32 大津港町の溯上限界付近。手前が漁港、右が海岸方向。

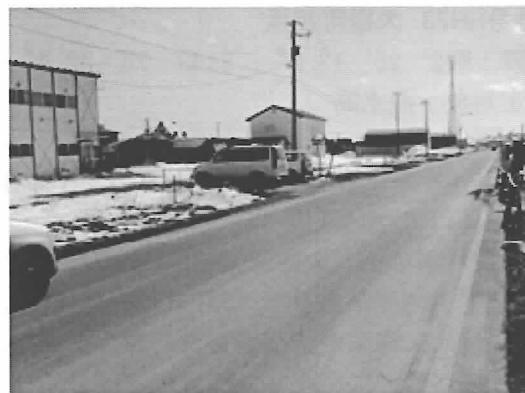
写真33 同地点。右奥が漁港、左が海岸方向。

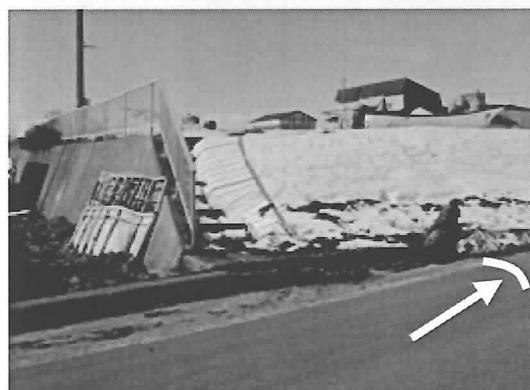
観察事項 : 渔港出入り口付近の路肩に浮遊物(材木)あり(写真38, 39)。目撃証言とも一致する。

写真39 同地点。

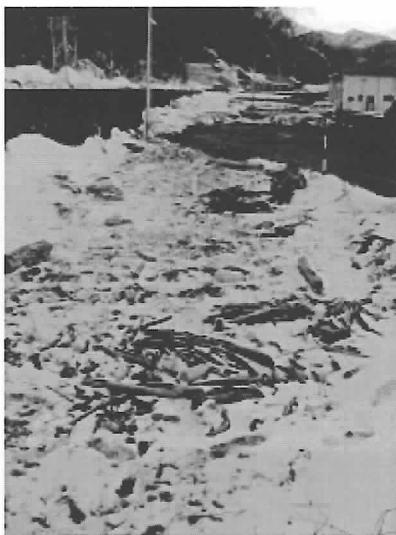
観察事項 : 目黒漁港と国道336号線をつなぐ道路の路肩の積雪上に明瞭な浮遊物帶あり（写真45, 46）。

写真45 目黒漁港南部の遡上限界。積雪上の浮遊物(斜面上から)。

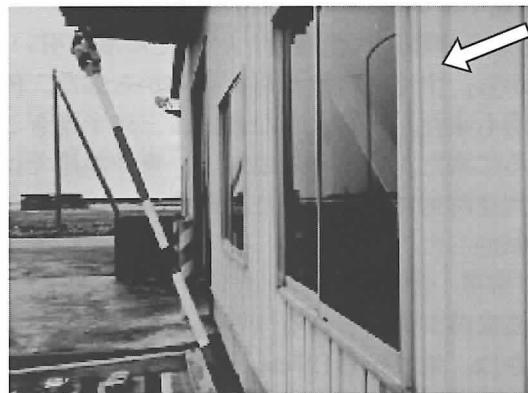
写真47 漁港製氷施設建物外壁の津波痕跡。

位置 : N42° 2' 36.9" , E143° 17' 47.3"  
 測定対象 : 浸水高  
 測定根拠 : 痕跡  
 測定高 : 3.79m (3月17日12:46測量)  
 観察事項 : 製氷施設建物の外壁・内壁に津波痕跡あり (写真47)。外壁の痕跡の高さは地表から183cm。

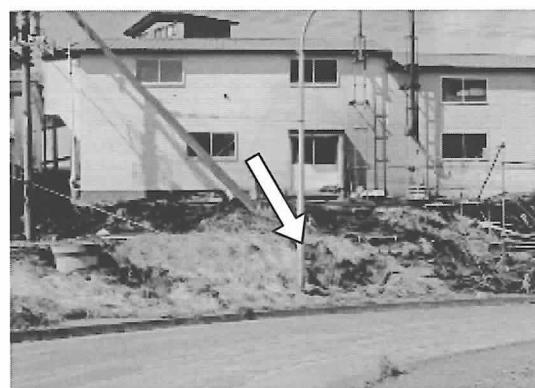
北海道内では、2011 年津波による陸域での侵食作用はごく限られた規模のみであった。たとえば、えりも町内の数地点 (HH32, HH37, HH38) および函館市緑の島 (HH72) では、海岸に面した斜面上の草本植生が失われたり、表層土壤の一部が流失したりしたが、いずれも表層の 1~2cm 程度のみであり、地形を変化させるまでには至らなかった (写真 48, 53, 54, 97)。

位置 : N41° 56' 7.6" , E143° 14' 38.4"  
 測定対象 : 遡上高  
 測定根拠 : 土壤侵食  
 測定高 : 4.84m (3月17日11:22測量)  
 観察事項 : 写真48中央部の斜面上に、津波による土壤・植生の侵食が認められる。

写真48 津波によって侵食された斜面 (矢印部)。

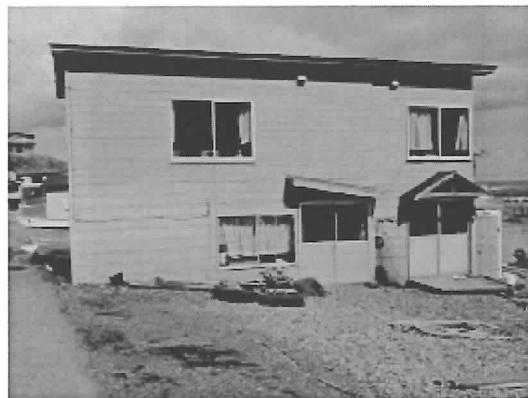
聞き取り事項 : 民家住民より、家屋 (写真49)

の床の中央まで邑上したとの証言あり。

写真49 津波浸水被害を受けた民家。

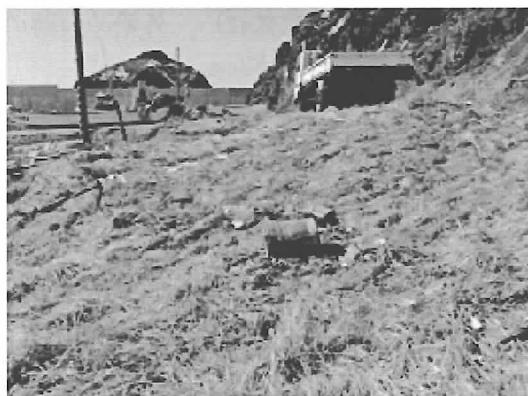
観察事項 : 渔港西側の崖下、斜面上に明瞭な浮遊物帶 (写真51) あり。

写真51 東洋漁港西側の崖下の斜面。浮遊物がたまる。

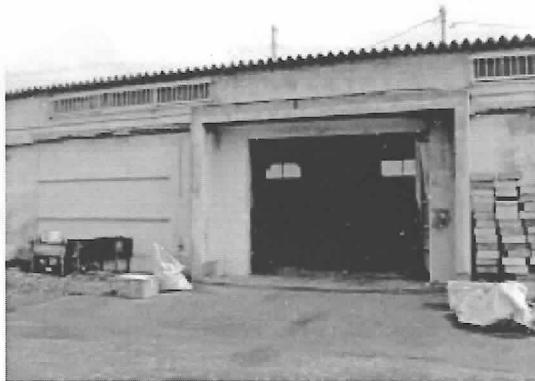
観察事項 : えりも漁業協同組合近笛事業所の事務所・倉庫などの建物が被災した。事務所裏側 (陸側) の倉庫内部の壁に明瞭な痕跡が認められた (写真61, 62)。痕跡の高さは、床面から200cm。

写真61 漁業協同組合の倉庫。

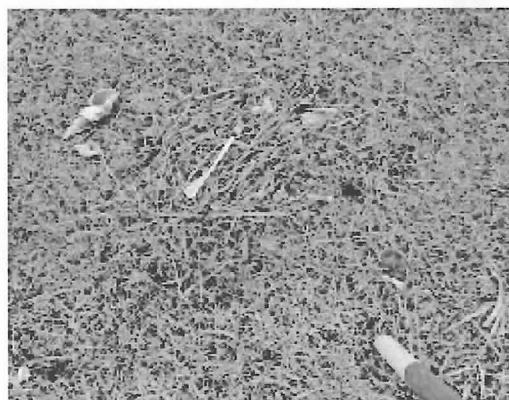
観察事項 : 津波は、ひだか漁業協同組合入船事業所の建物およびその背後の道路をこえて、写真71の芝生の中央付近まで週上了。週上限界付近には貝殻などの漂流物が散乱していた（写真72）。

写真72 芝生上に残された浮遊物。

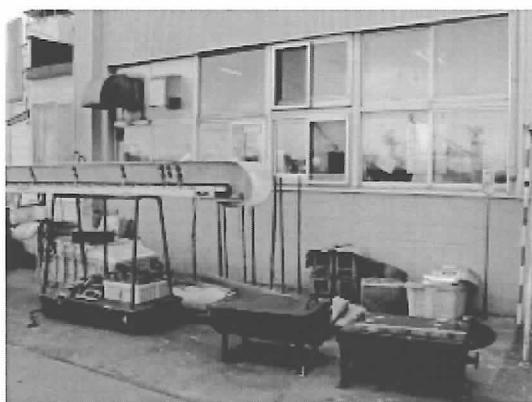
観察事項 : 漁協ビルの前面 (海側), 地表から20cmの高さに津波痕跡が認められた (写真77, 78)。

写真77 漁協ビルの海に面する外壁。

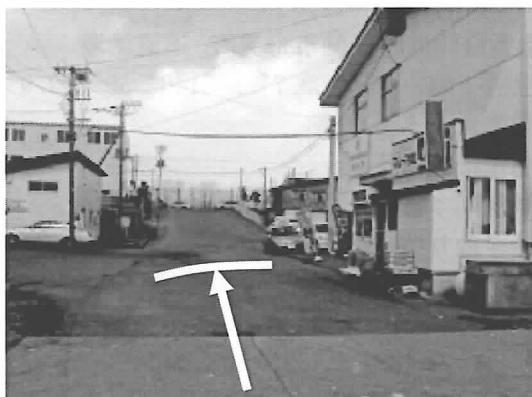
地点番号HH58 苦小牧市汐見町, 苦小牧漁港  
 位置 : N42° 37' 46.2", E141° 37' 0.0"  
 測定対象 : 週上高  
 測定根拠 : 目撃証言  
 測定高 : 1. 98m (3月23日11:24測量)  
 聞き取り事項 : [苦小牧漁業協同組合] 津波は事務所前まで到達した (写真79)。  
 観察事項 : 3月23日の時点では明瞭な痕跡は見られなかった。

写真79 苦小牧漁業協同組合ビル。この前まで週上。現場は緩やかな上り坂。

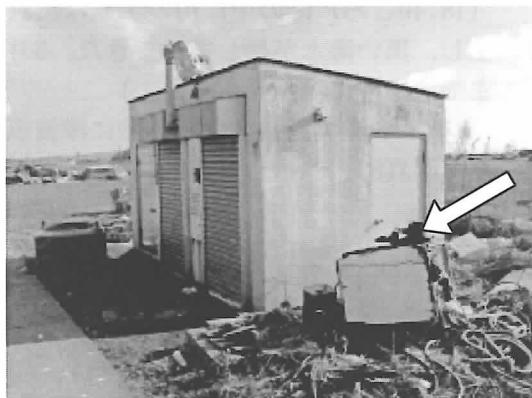
地点番号HH59 白老町石山港, 白老漁港  
 位置 : N42° 31' 30.5", E141° 19' 18.8"  
 測定対象 : 浸水高  
 測定根拠 : 痕跡  
 測定高 : 2. 06m (3月23日15:15測量)  
 聞き取り事項 : [白老漁業協同組合] 岸壁上, 50~60cmの高さまで水位上昇した。いったん水位が低下した後, 11日16時半ころ (まだ明るい時間) 水位が上昇した。2回目は少し暗くなってから, 18時半ころ。全部で12~13回ほど水位上昇があり, そのうち3~4回は岸壁を越えた。船を沖に出したので被害はなかった。  
 観察事項 : 漁港内燃料倉庫の外壁に津波痕跡あり (写真80, 81)。痕跡の高さは地表から53cm。

写真80 漁港内の燃料倉庫。手前右側, ドアに痕跡あり。

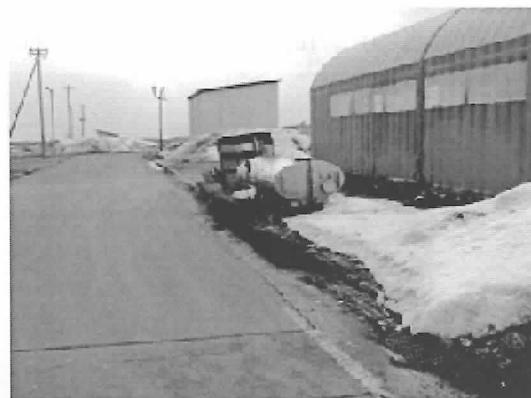
聞き取り事項 : 長万部漁業協同組合によると水産物荷捌所の裏の道路(写真92)まで津波が到達した。

観察事項 : 道路脇に砂が散乱するが、3月24日時点では明瞭な痕跡・浮遊物は見られなかつた。

写真92 邑上限界の道路。左が海側。

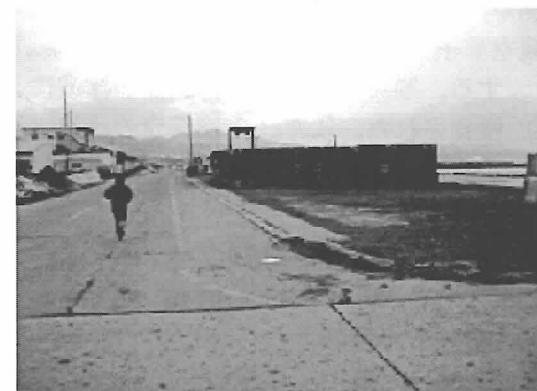
観察事項 : 道路付近まで砂が散在する (写真  
94) が, 不明瞭。

写真94 森漁港, 邑上限界付近。

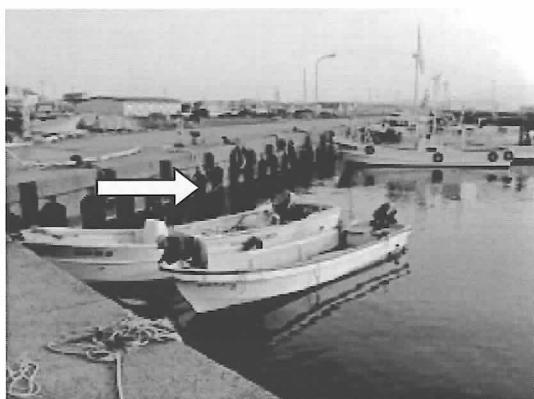
観察事項 : 岸壁の高さは182cm (3月13日16:24の海面から)。目撃証言により写真103, 104の矢印位置の高さを津波時の潮位とし、測定した。

写真103 瀬棚港, 釣り船繫留地点。写真102は矢印部分の拡大。

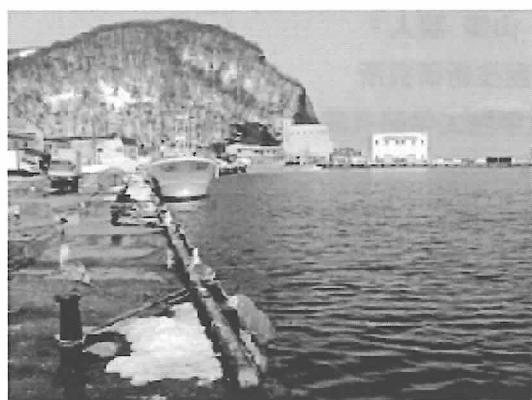
観察事項 : 岸壁 (写真105) の高さは測定時の海水面から123cm (3月13日12:03) 。

写真105 余市港岸壁。
