## 2016年8月北海道豪雨災害調査報告

北海道大学工学研究院  
清水康行

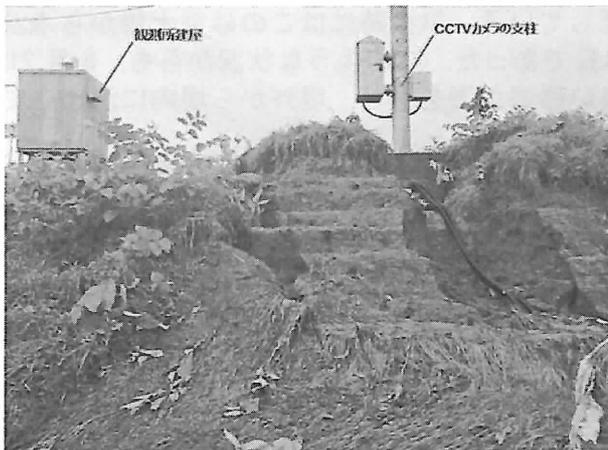
当該箇所には観測所の建屋および CCTV カメラが設置されている。建屋および CCTV カメラを設置する際に堤体本体に腹付したと考えられる堤体の裏のり面が，図 4.1.1 に示すように河川からの越流によって浸食された。現地に繁茂している植生の状況から，越流幅は堤体延長方向に約 20m，越流時の堤体天端での水深は約 5cm であると予想される。のり面浸食の崩壊幅は最大で約 3m，崩壊深は 1m 程度であった（図 4.1.2）。浸食崩壊は，のり面に設置されているコンクリート製の階段付近や CCTV カメラの基礎コンクリート付近など，構造物と堤体の境界周辺に集中している。なお，顕著な流水跡が確認できるものの構造物が設置されていない箇所では，のり面の浸食は発生していなかった（図 4.1.3）。このことから，当該箇所では構造物設置に伴って堤体を掘削して埋め戻し，再転圧した相対的な弱部箇所において，流水によるのり面の浸食が発生したと考えられる。

図 4.1.1 浸食箇所の全景

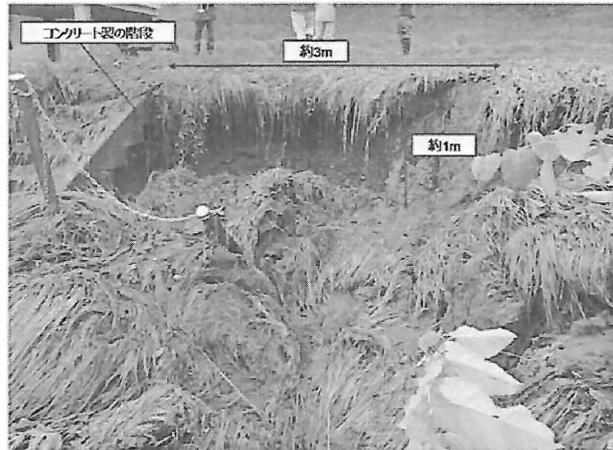
図 4.1.2 主な浸食箇所の状況

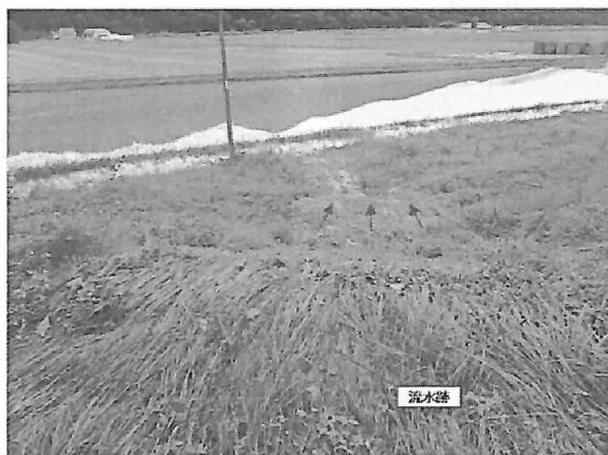
図 4.1.3 浸食崩壊が発生していない箇所の状況

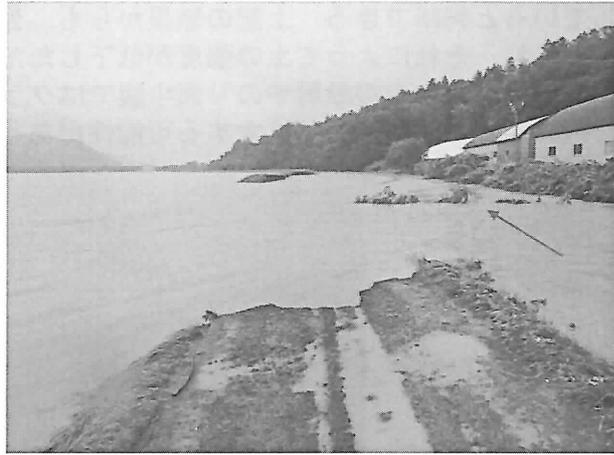
常呂川の支川である柴山沢川は，常時は調査箇所から約 1km 下流の地点で常呂川と合流している。当該箇所では柴山沢川の左岸堤体が約 100m に亘って流出した（図 4.3.1）（図 4.3.2）。この堤体の流失によって常呂川右岸堤内の畑および民家の地下室が浸水した他，民家駐車場の一部が損壊する被害を受けている（図 4.3.3）。堤防上を柴山沢川から堤内側に越水した痕跡があり，越流を伴った堤体の流出であったと判断される。

図 4.3.2 堤体の流出②

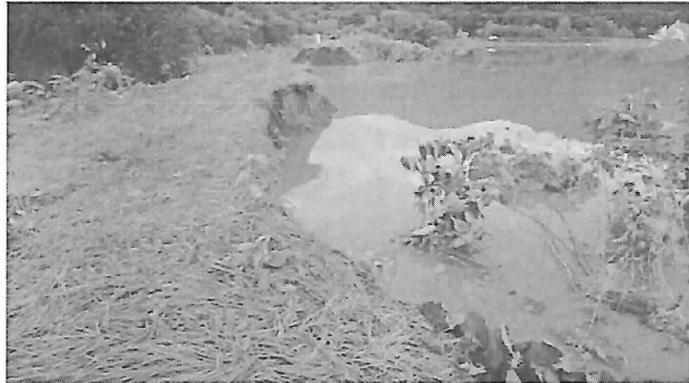
完全に流失している区間と堤内側のみ浸食されている区間が連続している（図4.6.1）．周辺は越水した痕跡が堤防天端に存在しているものの周辺の草本の倒伏状況からはそれほど越流推進は大きくなかったものと推察される（図4.6.2）．完全に流失している箇所では調査時点（23日午後5時）段階においてもわずかではあるが堤内側へ河川水が流出している状況がうかがえた（図4.6.3）．

図 4. 6. 1 現地の全景写真（東亜川上流側から撮影）

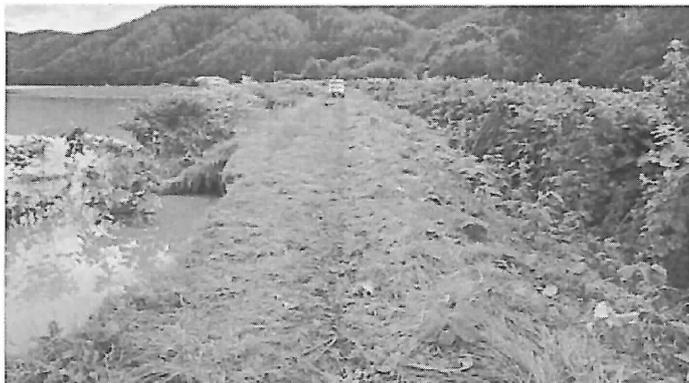
図 4. 6. 2 現地の全景写真（東亜川下流側から撮影）

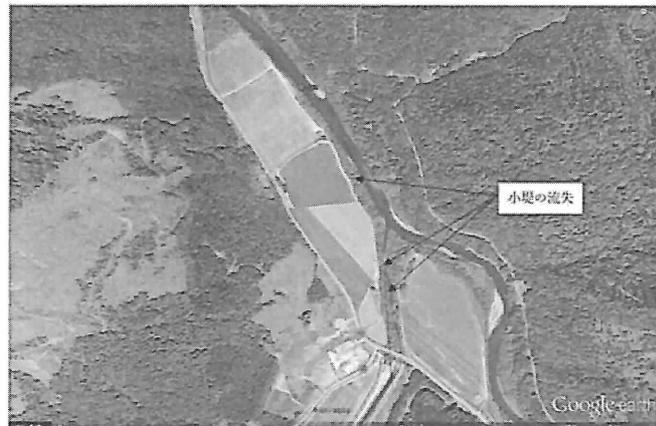
仁頃川の常呂川合流点である川口橋から下流側左岸から氾濫原へ河川の流出が確認された（図 4. 7. 1）。流出部は 2 か所の小堤の流出があり，そのやや下流でも氾濫流の戻り部に 1 か所の小堤の流出が認められた（図 4. 7. 2）。

図 4. 7. 2 合流地点付近の小堤流出箇所

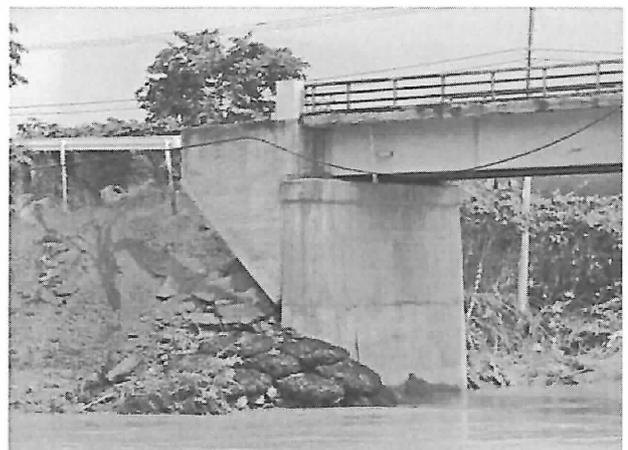
太幌川は、常呂川左岸堤防と右岸高水敷に架かる市道の橋梁である。図 4.8.1 は、右岸下流方から撮影した太幌橋の全景である。また、図 4.8.2 は橋台背面盛土が流出した左岸橋台部分を上流方から撮影した様子である。路盤部も含めた道路舗装構造物のすべてが崩落している。

この個所は高水敷の低い部分であり、氾濫流の集中によるものと考えられる。図 4.8.3 は、右岸川の橋台付近から左岸上流方向を撮影したものであり、橋台付近に袋型根固めが施されている。

図4.8.2 橋台背面盛土の流出状況

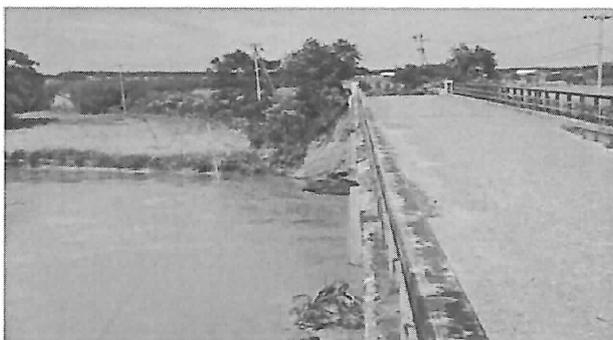
図 4.8.3 左岸上流側の浸食状況

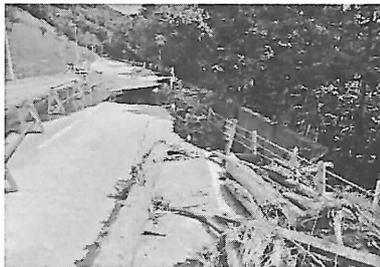
おけと湖では土砂が沢に堆積，溢水して道路上を流下したことで法面から盛土が崩落した。本来この沢は道路下のボックスカルバートを通っておけと湖に流入していたが，このカルバートが閉塞したものと推測される。

図 4. 11. 1 道路崩落箇所

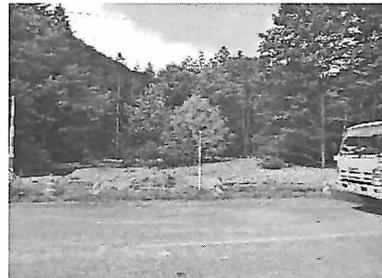
図 4. 11. 2 土砂堆積箇所

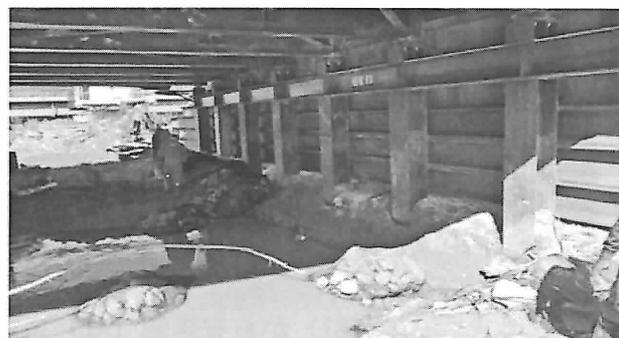
国道242号金華橋仮設橋の右岸橋台背面盛土が浸食を受けていた。図4.12.2は8月21日に右岸橋台下流側の浸食状況を上から撮影したものである。浸食の断面形状は上に向かって広がる三角形であり、上流から下流まで通して浸食が発生していた。図4.12.3は8月25日に撮影した復旧中の橋台前面の状況である。橋台前面が洗掘を受けており、復旧作業は橋台下部に3枚の矢板の追加と前面の河床に袋型根固の敷設である。図4.12.4は8月25日に金華橋上流右岸から撮影した橋脚に集積している流木の状況である。この流木は横断方向に幅を持っており流水阻害が生じていたものと推察される。この流木により右岸寄りに流れが偏向して右岸橋台部の浸食が生じたものと思われる。

図 4.12.3 応急対策の実施状況

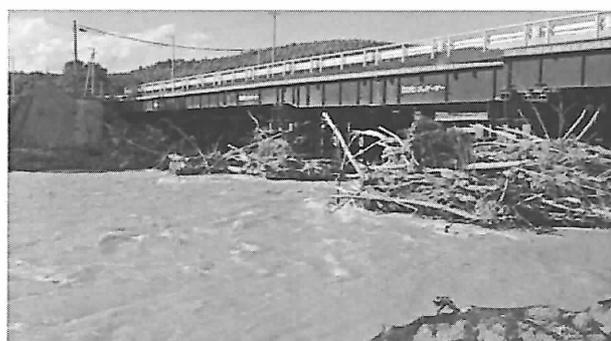
図 4.12.4 橋脚への流木の堆積状況

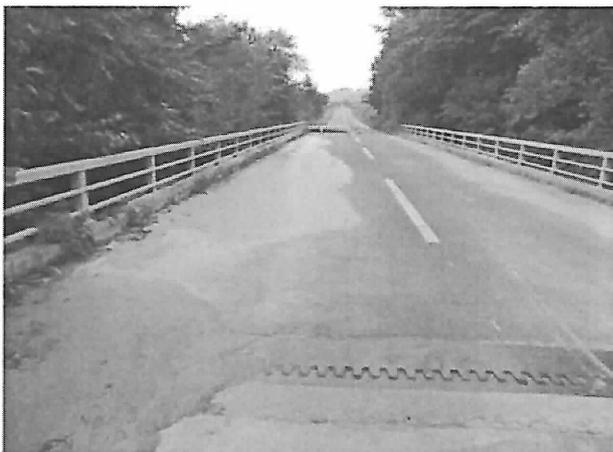
本橋は丘陵地帯の沢地形に架かる橋で、桁下はやや深い沢になっており、調査時の沢の水量はそれほど多くはなかった。周辺は畑地で前後の取り付け道路は橋に向けて下ってきており、降雨時の雨水は橋梁に向けて集まりやすい。このため、雨水が沢に流れ込む際に橋台背面土も流出したものと推測される。橋面上から観察した限りでは橋梁本体には特別な損傷は見受けられなかった。

図 4. 13. 2 左岸 (A1) から右岸側 (A2) を撮影

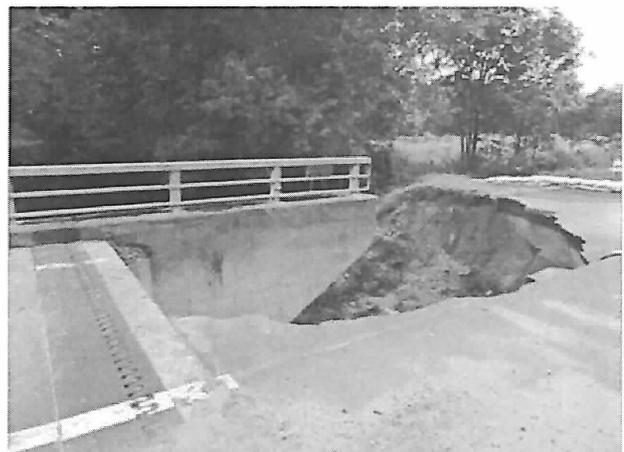
調査対象の川上橋は無加川左岸の丘陵地帯から流入する支川である 22 号沢川に架かる橋梁である (図 4. 13. 1) . 右岸 A2 橋台背面の土砂が下流側に流出した。

図 4. 13. 3 A2 橋台背面盛土の流出状況①

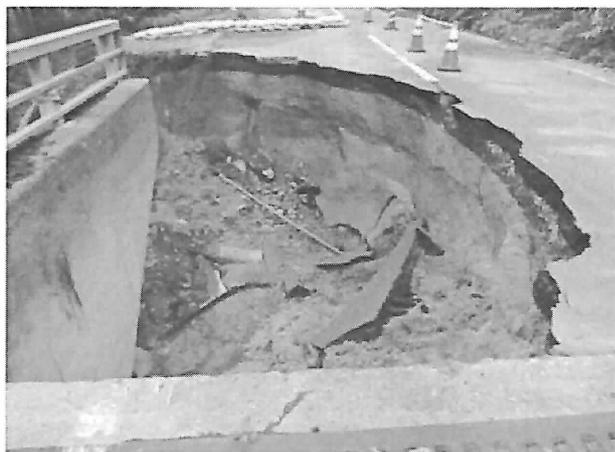
図 4. 13. 4 A2 橋台背面盛土の流出状況②

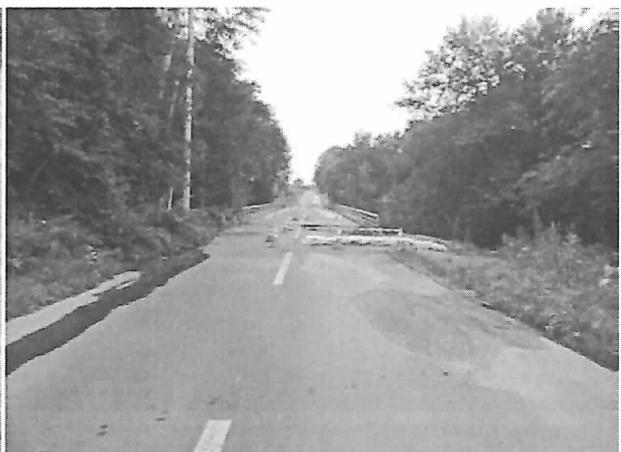
図 4. 13. 5 右岸 (A2) から左岸側 (A1) を撮影

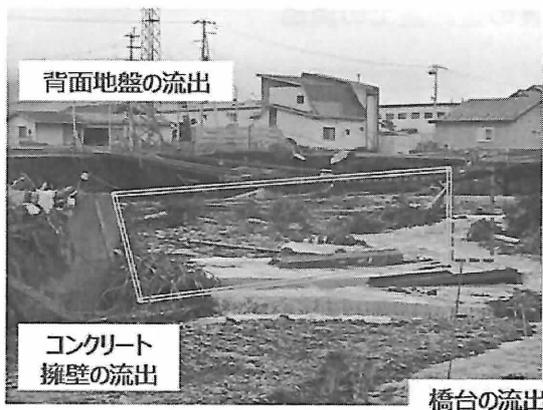
図4. 18. 3 橋台背面地盤の流出状況

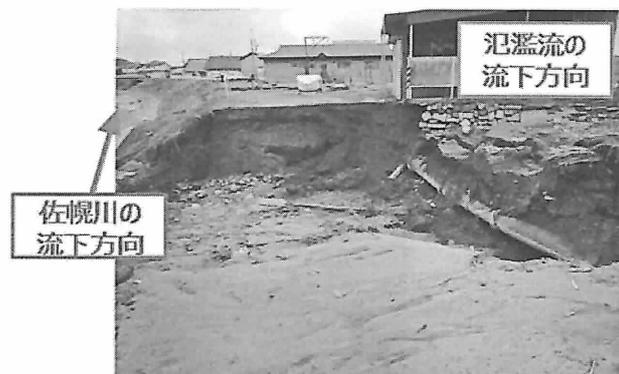
図4. 18. 4 氾濫流による佐幌川右岸護岸の浸食崩壊

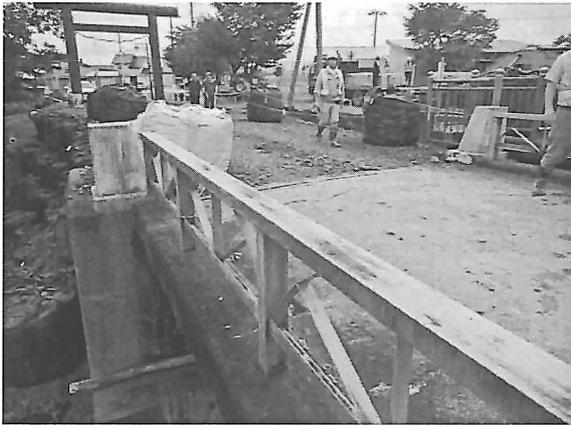
右岸側の橋台上流部では河岸浸食が顕著であり，この浸食によって橋台背面盛土が流出したと考えられる．現地調査時には，礫質材料による橋台背面盛土の構築（図4.19.1）と右岸側の河岸浸食を抑制するためにコンクリート護岸が設置されていた．調査時に確認した流れは，河道の切り替え等で被災時とは大きく異なっていると思われるが，河川流が左岸側の堤体へ直接向くような状況となっていた（図4.19.2）．なお，9/6の調査時は，左岸側堤体付近に大型土のうが設置され，適切な流路が確保されていた．

図4.19.1 右岸側橋台の応急復旧状況

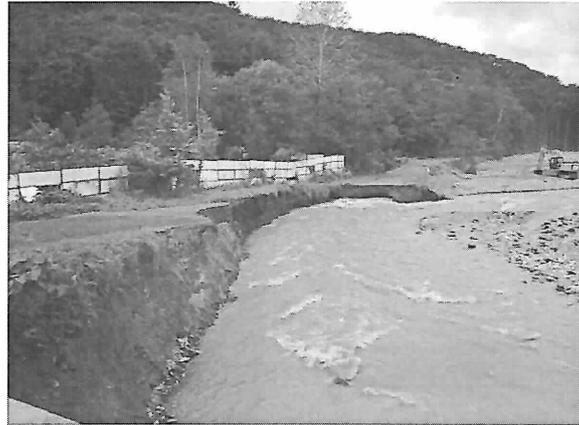
図4.19.2 左岸側堤体の浸食状況

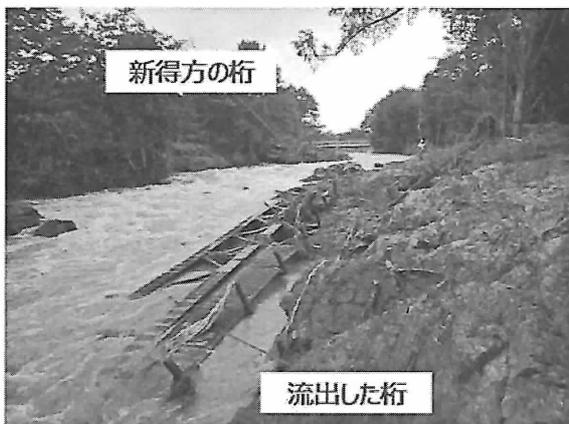
調査箇所は右左岸ともに比較的硬質な岩が露出していた（図4.20.1）．新得方の桁は下流へ移動しているものの流出はしておらず，一方で十勝清水方の桁は100m程度下流にまで流出していた（図4.20.1）．また，調査時には，移動した桁の下部には大量の流木が堆積していた．このことから，大量の流木が堆積することで直接基礎形式で岩着していたと予想される橋脚に想定以上の水平荷重が作用し，橋脚が転倒したと推察される（図4.20.2）．十勝清水方の橋台背面盛土は流出していた．

図4.20.1 流出した桁の状況

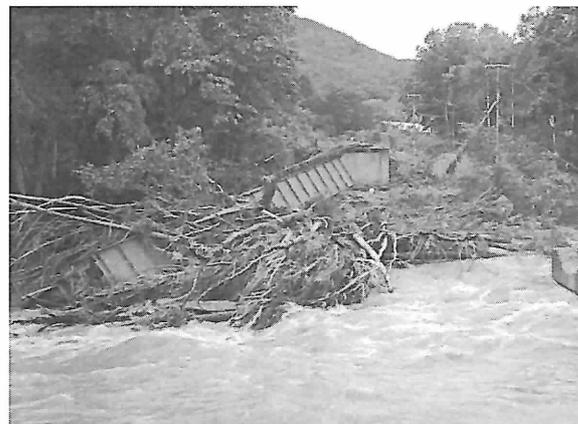
図4.20.2 流木の堆積状況

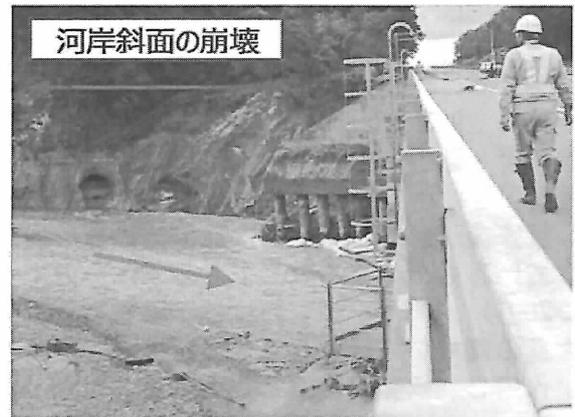
図4. 21. 2 左岸河岸斜面の崩壊状況

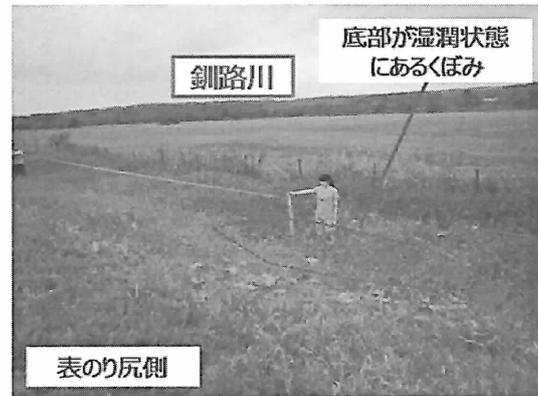
KP42.2では, 裏のり肩のクラックおよび裏のり尻からの土砂流出が確認された(図4.22.1). 9/5の調査では, 変状発生箇所と反対側の表のり尻から10m程度堤外側に深さ約1m程度のくぼみがあり, くぼみの中央部が湿潤状態にあることを確認した(図4.22.2). また, このくぼみ底部と裏のり尻部の滞水箇所は同程度のレベルにあった. このことから, 堤外水位上昇時にはくぼみ箇所から河川水が流入し, 土砂を堤内の裏のり尻へ流出させた可能性がある.

図4.22.2 堤外側のくぼみの状況

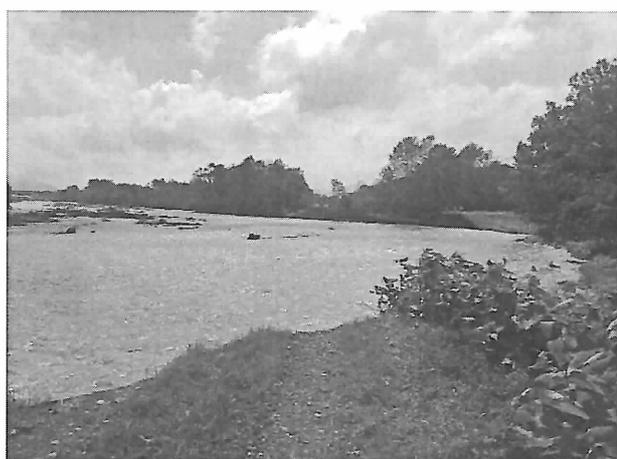
札内川 40.5 km 地点左岸の堤防決壊状況を調査した。堤防および堤内地の一部が流失している状況が確認できた。調査時点で河川の水位は堤内地の地盤高より低く、河川流が堤内地側に流出している様子は認められない。また流出した痕跡も認められなかった。調査を行ったのは9月1日の12時30分頃であったが、同日の朝の巡視で発見されたばかりであるため、未だ応急復旧等は始まっていない状況であった。

図 5.1.1 札内川 40.5 km 地点左岸の堤防決壊状況。(a) 堤内地から下流側を望む。(b) 下流側堤防上から上流側を望む。

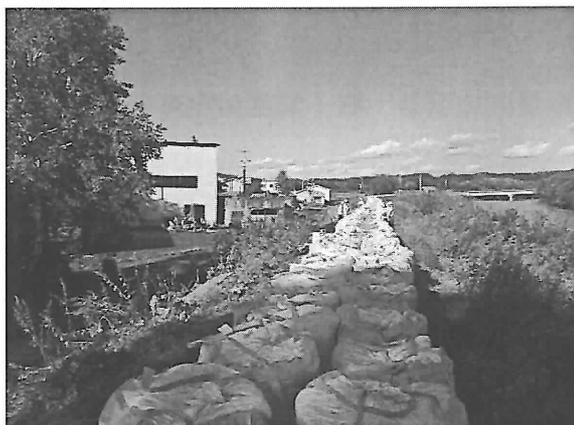
図 6. 1. 2 利別川合流点上流の足寄川右岸（写真手前に合流点）

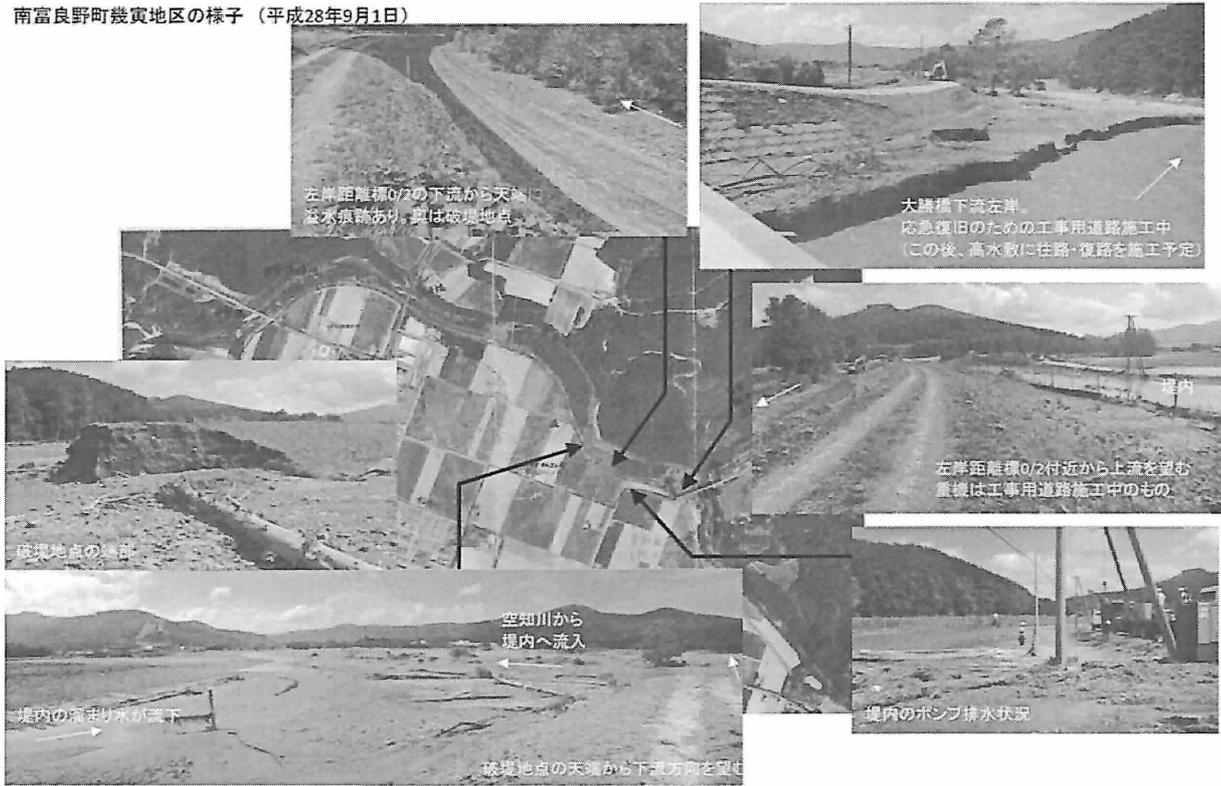
9/1に続き南富良野町幾寅地区の空知川破堤個所の氾濫状況を調査した。とくに破堤個所の状況確認を重点的におこなった。当時越水も起きていたが、流水の作用で表のりの浸食を受けている箇所もあり、堤体には砂礫層も確認できた。

南富良野町幾寅地区の様子（平成28年9月1日）

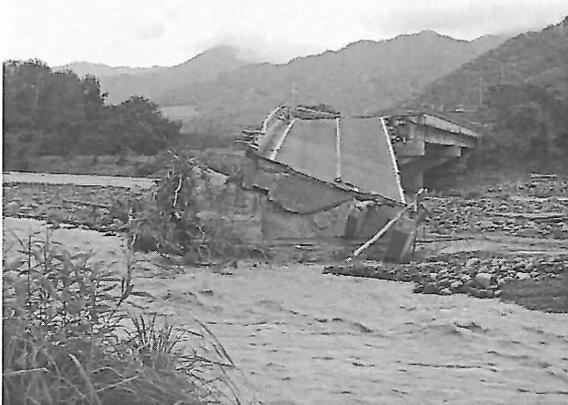
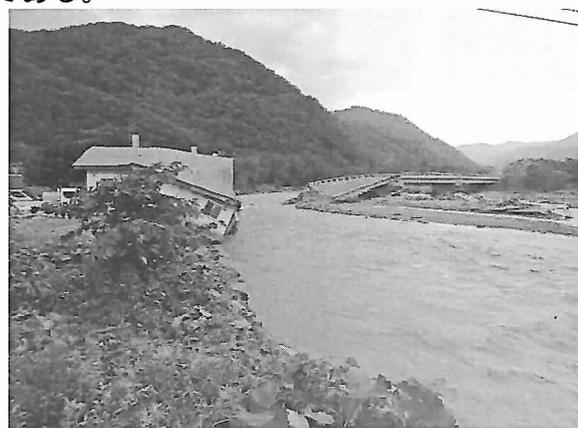
沙流川に架かる国道 274 号線、千呂露橋の被害状況を確認した。流路が右岸側を浸食して橋台背面に回り、橋台の倒壊、橋桁の崩落が起きた模様である。

図 6.4.1 沙流川に架かる国道 274 号線の千呂露橋の被害状況

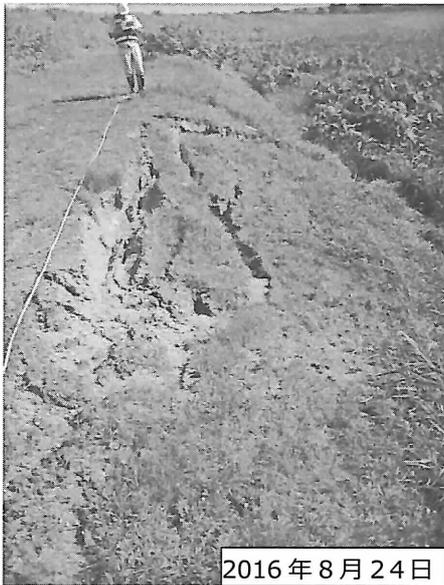
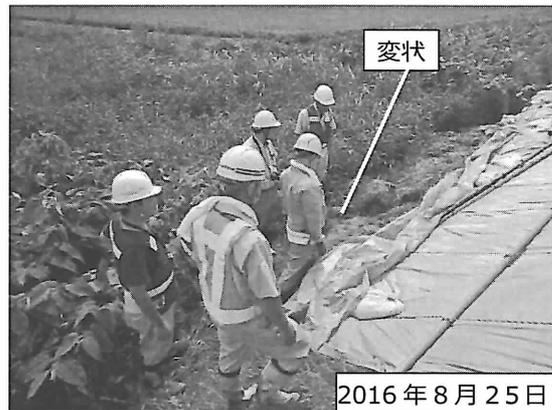
高水位が長時間継続した網走川の堤防及び昨年度（平成27年度）破堤し復旧が完了しているサラカオーマキキン川の堤防の調査を実施した。網走川については堤防からの水の浸みだしと小段の法すべりを、サラカオーマキキン川については復旧堤防の若干の変状を確認したが、大きな被災はなかった。

図 7.1.2 （左）網走川右岸堤防小段（光ケーブル埋設用の腹付け盛土）の法すべり （右）左写真箇所応急対策状況

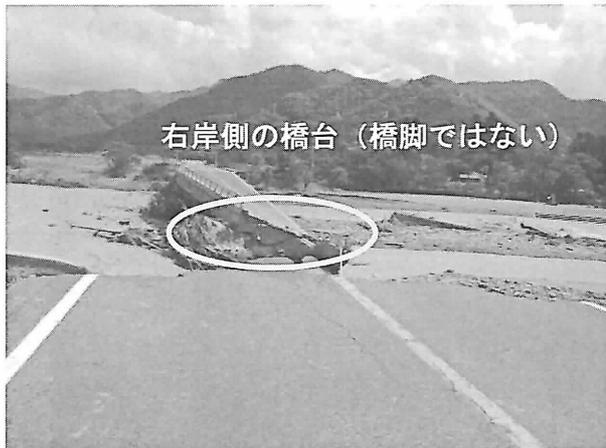
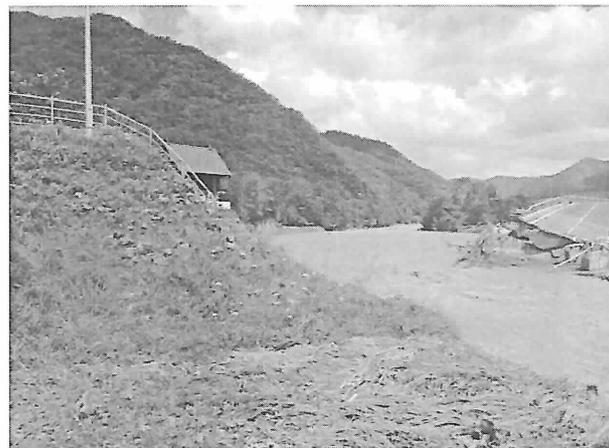
沙流川上流にある千呂露橋の被災状況を調査した。台風 11 号によって，右岸の河岸が侵食され，橋台が傾斜沈下した。右岸側民地に浸水形跡あり。

図 7.3.2 千呂露橋の被災状況(右岸から撮影)，河岸侵食により右岸橋台が沈下し主桁も落下。

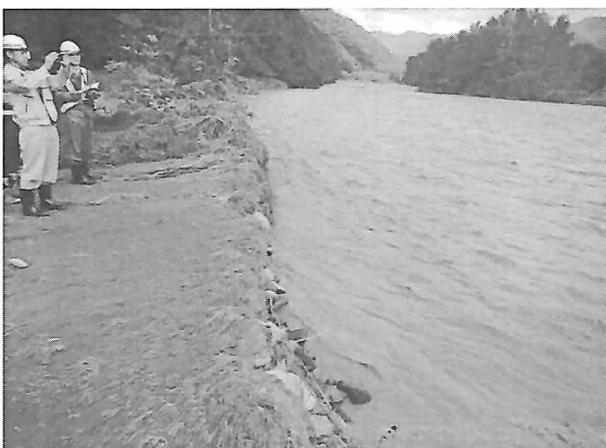
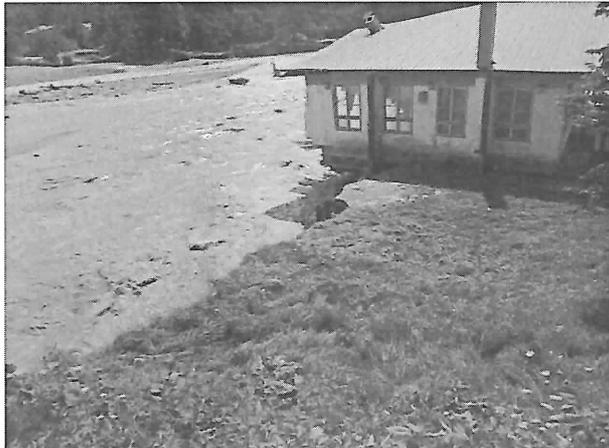
図 7.3.3 千呂露橋の周辺の河岸侵食状況，橋梁下流にある家屋の一部がオーバーハングしている。

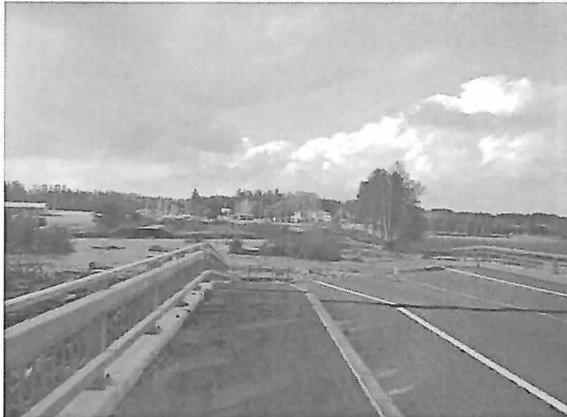
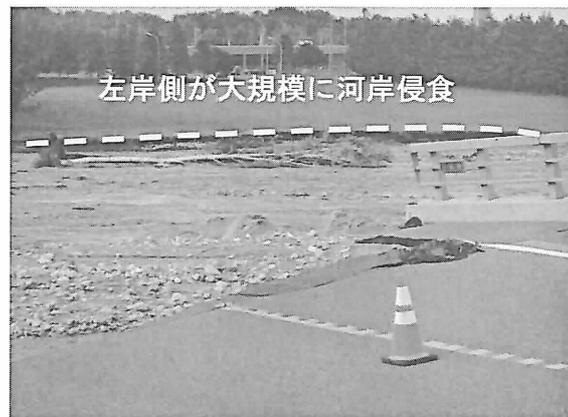
小橋川にある小林橋の被災状況を調査した。台風 11 号によって、左岸の河岸が侵食された。この結果、左岸側の橋台が沈下し主桁も落下した。また左岸側の道路も大規模に流出した。開発局職員の話によると、流木の堆積は橋が流された後に発生したとのこと。

図 7. 4. 2 小林橋の被災状況(右岸から撮影), 河岸侵食により左岸橋台と左岸道路が流出.

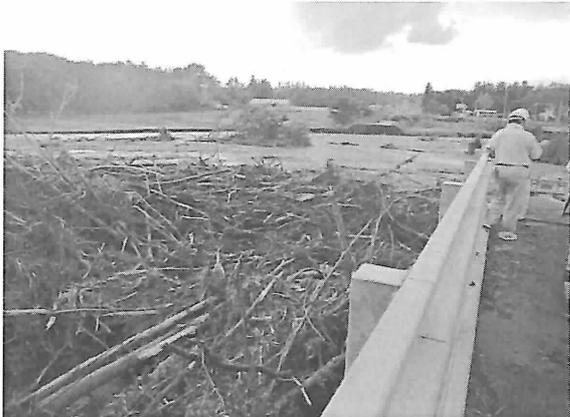
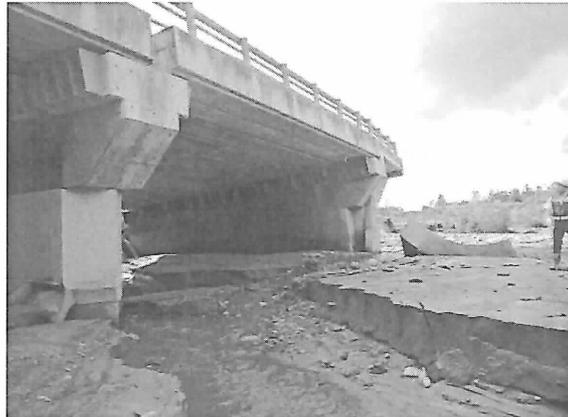
図 7. 4. 3 小林橋の被災状況(右岸から撮影), 上流側には流木が堆積.

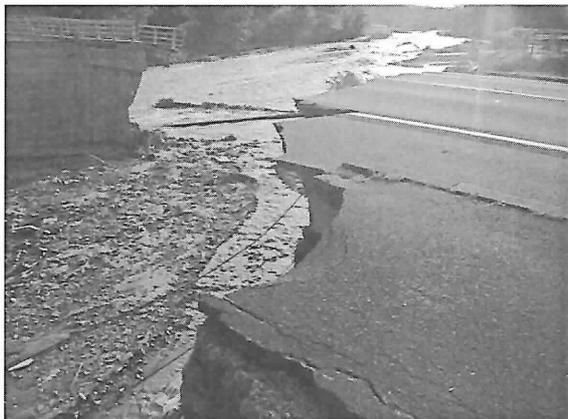
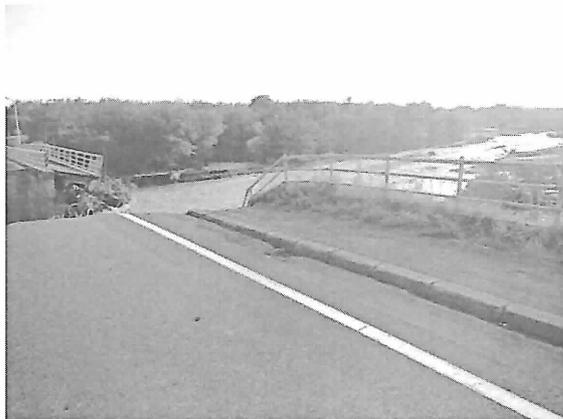
図 7.5.2 清見橋の被災状況（左岸から撮影），左岸橋台の背面土が流出し，道路の一部が流出。

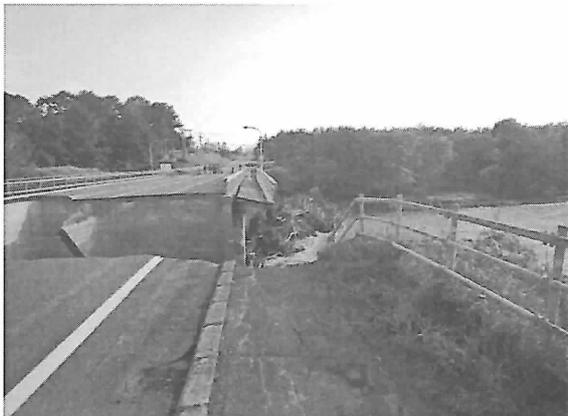
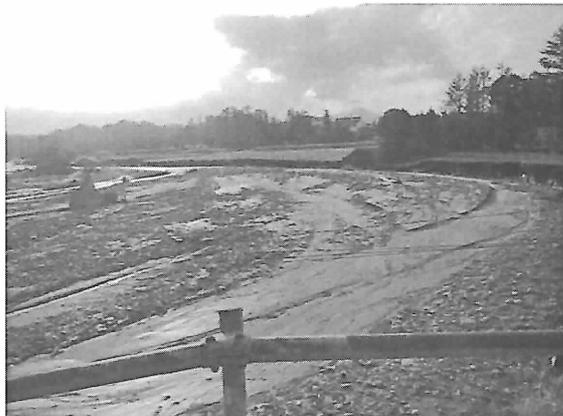
図 7.5.3 清見橋の被災状況（左岸から撮影），流木の堆積状況と上流側の河岸侵食状況

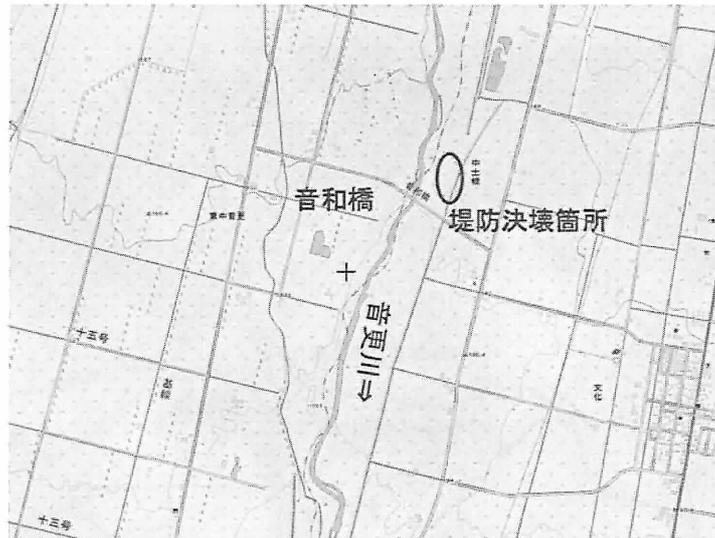
図 7. 6. 1 堤防決壊箇所の位置図

音更川の堤防決壊状況を調査した。台風 11 号によって，河岸侵食が発生し，音和橋上流の左岸堤防が 150m 程度決壊した。

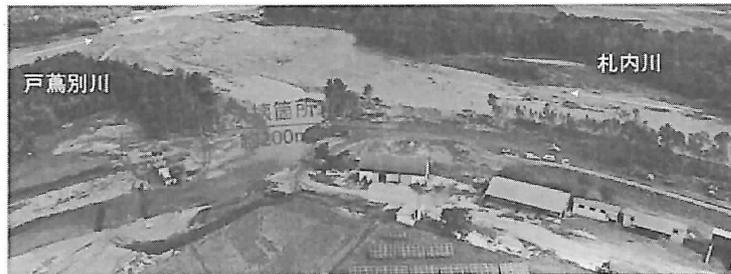
札内川と戸蔦別川の合流地点で札内川左岸の堤防が決壊した。これに関して、周辺の被害状況を調査した。合流地点の決壊の他に戸蔦別川の上流で右岸堤防の約300mにわたる決壊が確認でき、氾濫流による堤内の田畑や家屋の浸水・道路盛り土の被災等を確認した。この氾濫流が下流の札内川と戸蔦別川合流地点の決壊場所から河道内へ戻っている状況が確認された。

図 7. 7. 1 札内川・戸蔦別川合流地点の決壊箇所

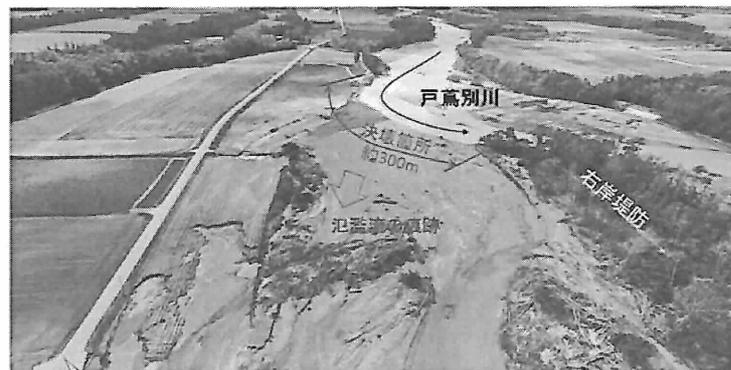
図 7. 7. 2 上流の戸蔦別川堤防決壊箇所

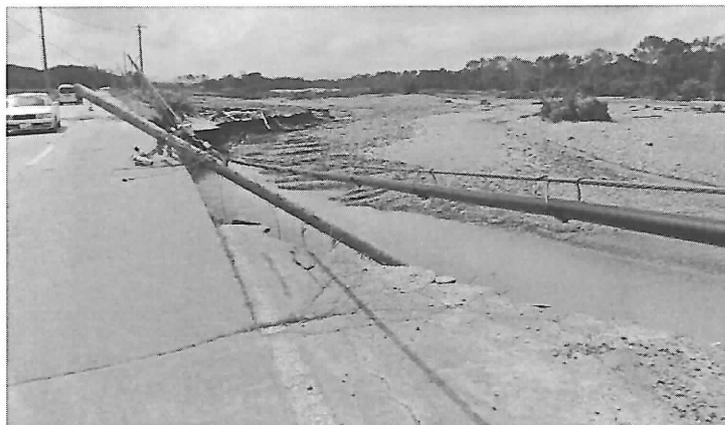
図 7. 7. 3 堤内の被害状況

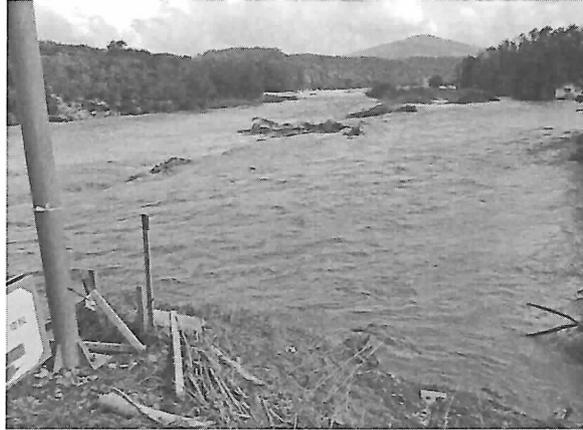
空知川幾寅地区を調査した。上流の決壊口から氾濫し、下流の決壊口から氾濫流が空知川に還流していることを確認。

図 7. 8. 1 下流側決壊口（写真左の空知川に氾濫流が右（左岸側）から合流）

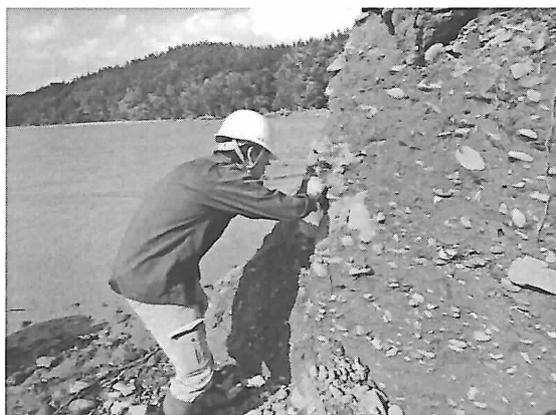
図 7. 8. 3 上流側決壊口（堤体の決壊口）
